**KOMITE NASIONAL KESELAMATAN TRANSPORTASI  
REPUBLIK INDONESIA**

**KNKT.16.09.05.01**

**Laporan Investigasi Kecelakaan Lalu Lintas dan Angkutan Jalan**

**Kecelakaan Tunggal Mobil *Pickup***

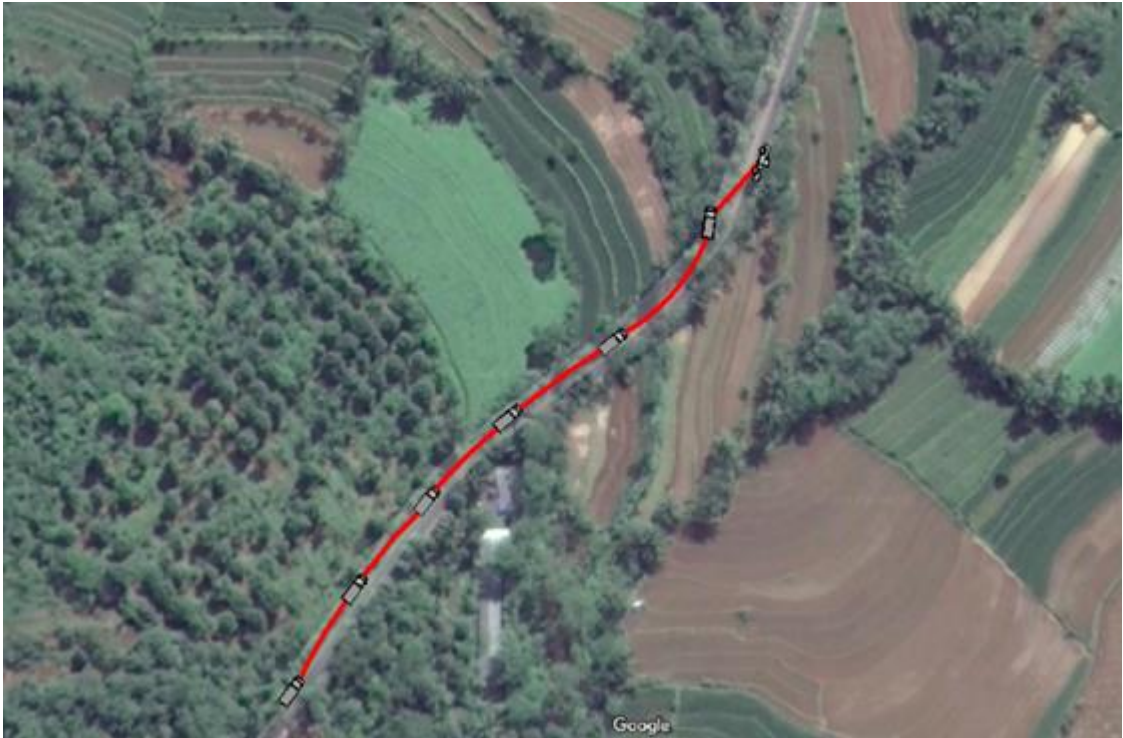
Berdasarkan informasi mengenai benturan, *skidmark*, dan *scratch mark* yang terjadi di lokasi terjadinya kecelakaan, maka ilustrasi mengenai pergerakan *pickup* ketika terjadinya kecelakaan dapat dilihat pada Gambar 18 berikut.

**Gambar 18. Ilustrasi Kecelakaan.**

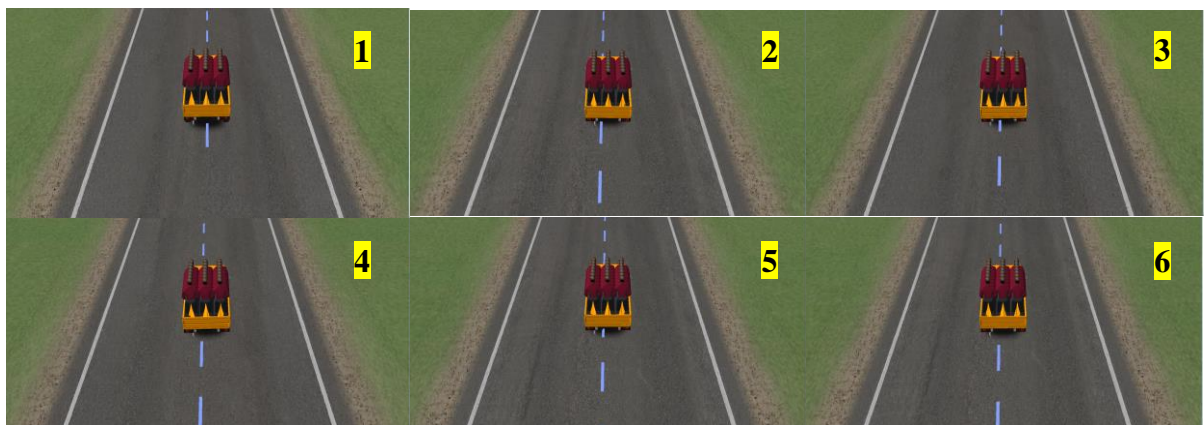
- a. Mobil *Pickup* G-1987-FC yang dijalankan pada jalan lurus dan datar sepanjang 2 km dimana kendaraannya berada dalam kondisi ban kanan-belakang mengalami kempis, penumpang di bak barang dalam keadaan berdiri, waktu reaksi pengemudi 1 detik, tidak ada keterlambatan waktu aksi pengemudi akan menghasilkan :
  - Pergerakan kendaraan yang pada saat permulaan simulasi bergerak oleng ke arah kanan (Gambar 22 no 1).
  - Setelah bergerak oleng, pengemudi akan mengantisipasi simpangan yang terjadi dengan mengarahkan kendaraan ke tengah jalan (Gambar 22 no 2 dan 3).
  - Kendaraan akan kembali bergerak oleng ke kanan (Gambar 22 no 4).
  - Namun kembali mengarah ke tengah karena diantisipasi oleh pengemudi (Gambar 22 no 5 dan 6).

**Gambar 22. Pergerakan kendaraan akibat ban roda kanan-belakang yang kempis.**

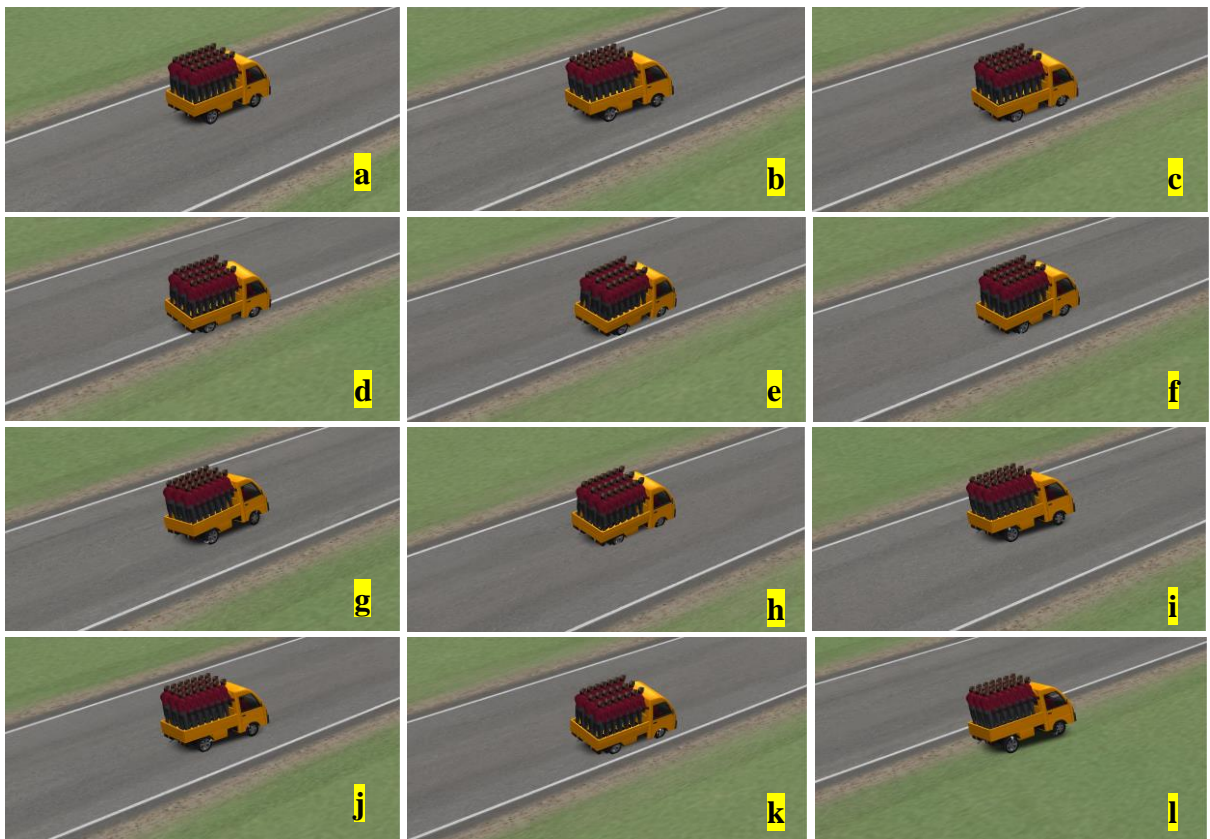
- b. Mobil *Pickup* G1987FC yang dijalankan pada jalan lurus dan datar sepanjang 2 km dimana kendaraannya berada dalam kondisi ban kanan-belakang mengalami kempis, penumpang di bak barang dalam keadaan berdiri, waktu reaksi pengemudi 2,5 detik, terdapat keterlambatan waktu aksi pengemudi 1 detik akan menghasilkan :
- Pergerakan mobil *pickup* yang pada saat permulaan simulasi bergerak oleng ke arah kanan dengan penyimpangan yang cukup jauh hingga keluar jalur (Gambar 23 no a-b-c-d).
  - Mobil *pickup* akan kembali mengarah ke tengah jalur sembari mengalami oleng (Gambar 23 no e-f-g-h).
  - Mobil *pickup* kembali mengarah keluar sembari oleng (Gambar 23 no i-j-k).
  - Mobil keluar jalur dengan jarak yang cukup jauh (Gambar 23 no l).

**Gambar 23. Pergerakan mobil *pickup* yang semakin oleng (tidak stabil) akibat besarnya waktu reaksi pengemudi (2.5 detik) dan terdapat keterlambatan waktu aksi pengemudi sebesar 1 detik.**

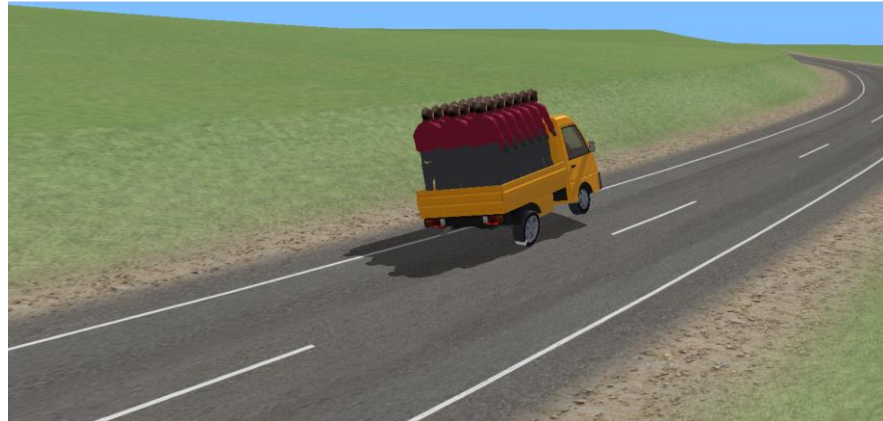
- c. Mobil *Pickup* G-1987-FC yang dijalankan dengan mode *aggressive*, target kecepatan diset 70 km/jam, penumpang di bak belakang dalam posisi berdiri serta ban kanan-belakang dalam kondisi kempis menghasilkan pergerakan sebagai berikut :
- Setelah melewati tikungan pertama yang mengarah ke kanan, mobil *pickup* bergerak ke arah bahu jalan dan roda kanan depan terangkat cukup tinggi (Gambar 24). Pada kondisi ini secara keseluruhan mobil *pickup*

**Gambar 24.** Bagian roda depan-kanan *pickup* yang terangkat cukup tinggi.

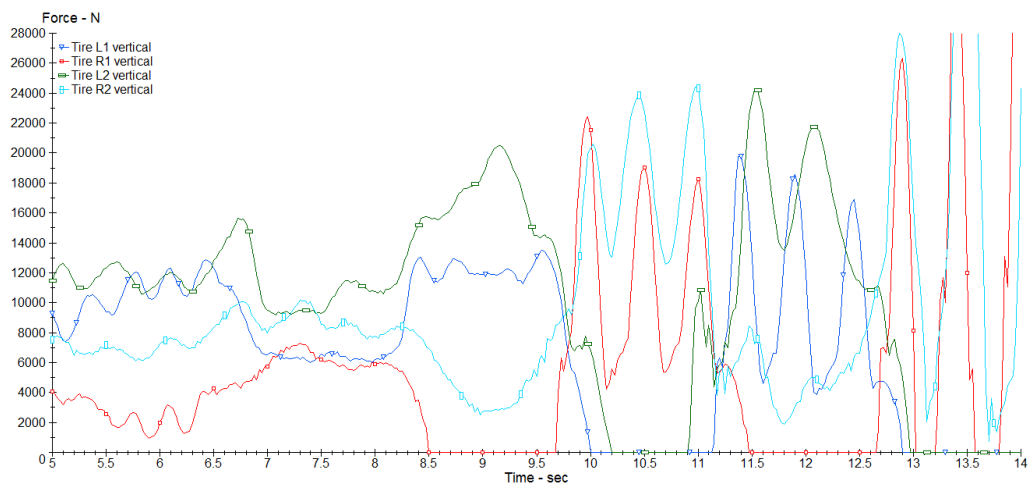
berguling/*rolling* ke kiri. Besaran gaya tekan ban terhadap tanah ketika roda depan-kanan terangkat dapat dilihat pada Gambar 25 detik ke-8,5 s.d. 9,5.

**Gambar 25.** Plot grafik gaya vertikal ban mobil *pickup* terhadap tanah pada pengemudian kendaraan secara normal dan kecepatan 70 km/jam.

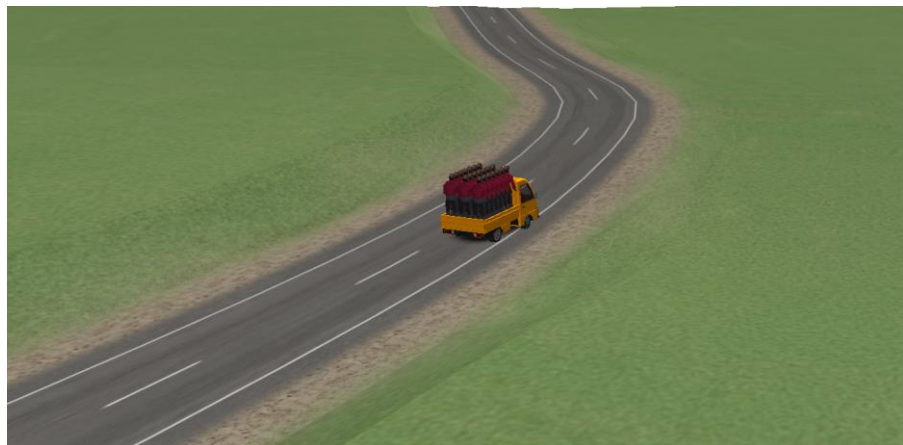
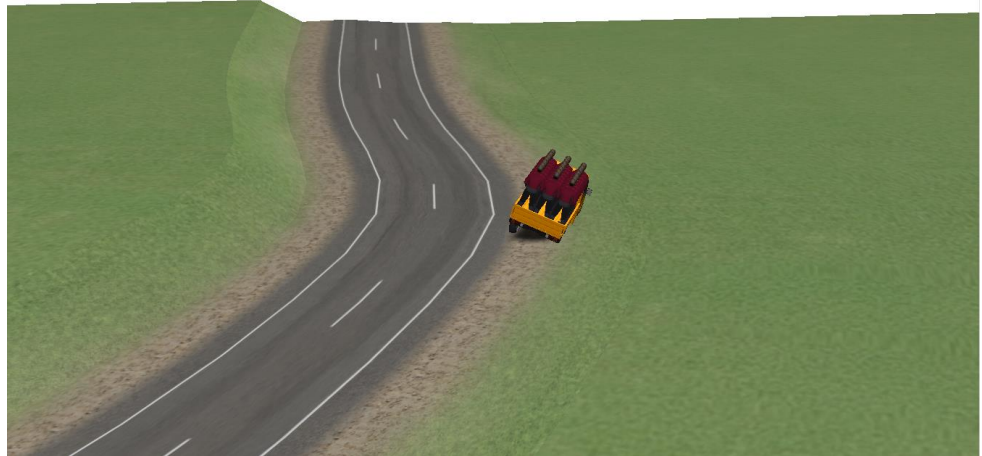
- Pada saat akan melewati tikungan kedua yang mengarah ke kiri mobil *pickup* bergerak keluar jalur (Gambar 26, Gambar 27).

**Gambar 26.** Mobil *pickup* keluar jalur menjelang tikungan pertama pada simulasi dengan pengemudi mode aggressive dan kecepatan 70 km/jam.

**Gambar 27.** Mobil *pickup* keluar jalur menjelang tikungan pertama pada simulasi dengan pengemudi mode aggressive dan kecepatan 70 km/jam (lanjutan).

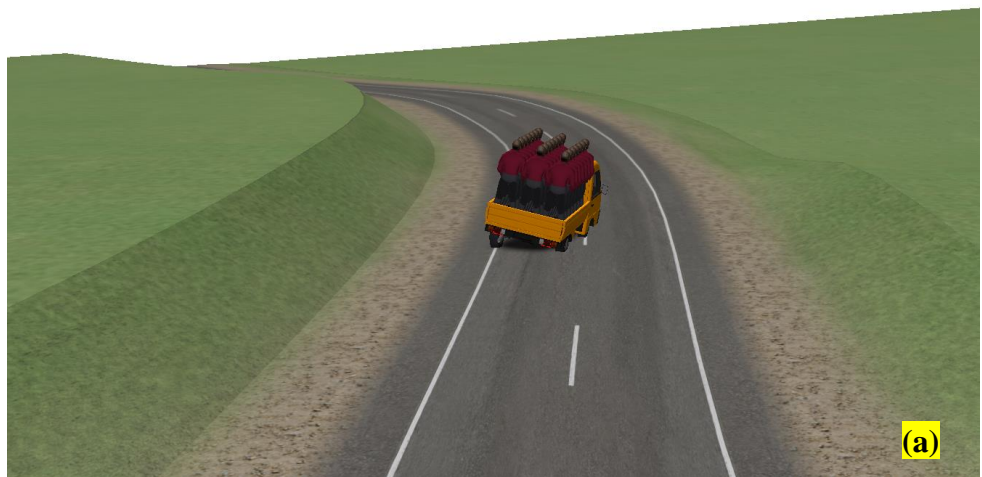
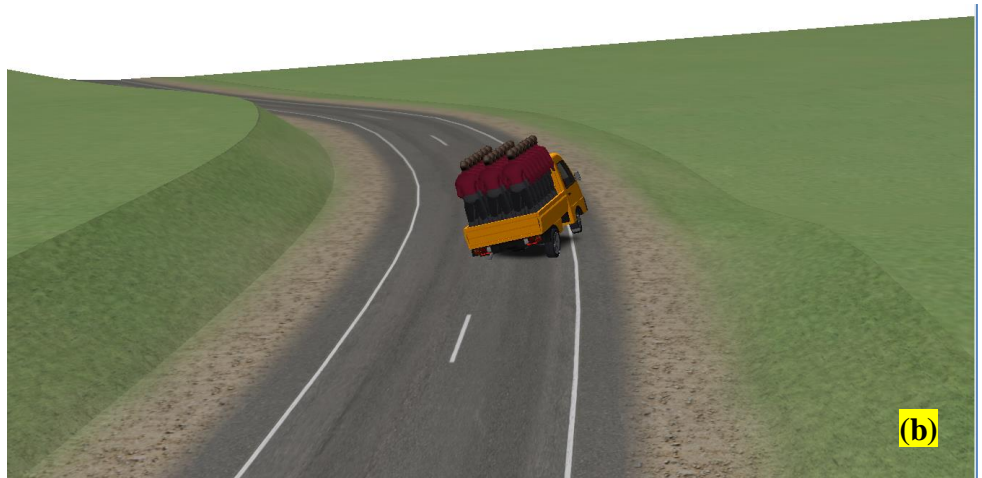
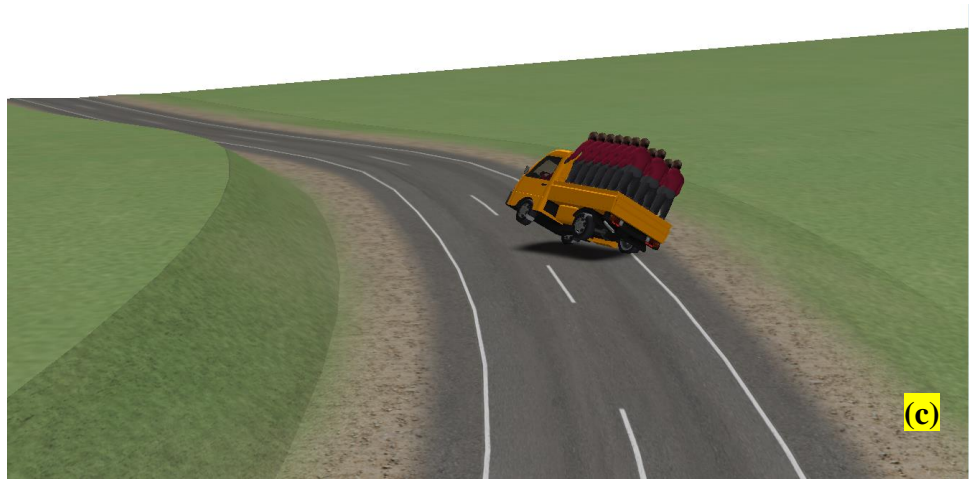
- Akan tetapi apabila pada simulasi dilakukan pengereman mendadak menjelang tikungan kedua, mobil *pickup* akan bergerak ke arah kiri dan kemudian kendaraan terguling (Gambar 28 no a, b, dan c).

**Gambar 28. Gerakan mobil *pickup* ketika dilakukan pengereman mendadak menjelang tikungan kedua dimana pengemudian dilakukan secara aggressive dan kecepatan 70 km/jam.**

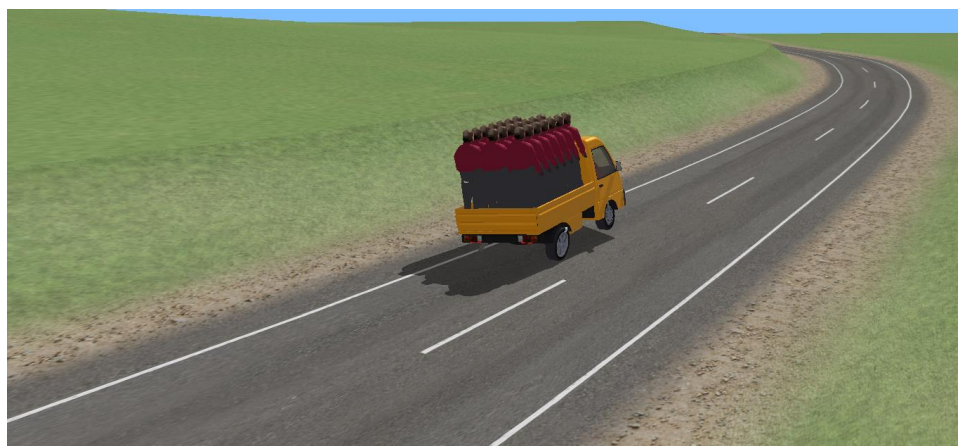
- Setelah melewati tikungan pertama yang mengarah ke kanan, mobil *pickup* bergerak ke arah bahu jalan dan roda kanan depan sedikit terangkat. Hal ini dibuktikan dengan grafik plot gaya vertikal ban kanan depan dan belakang ketika kendaraan telah melewati tikungan pertama (Gambar 29).

**Gambar 29. Ban kanan-depan yang terangkat pasca melewati tikungan pertama.**

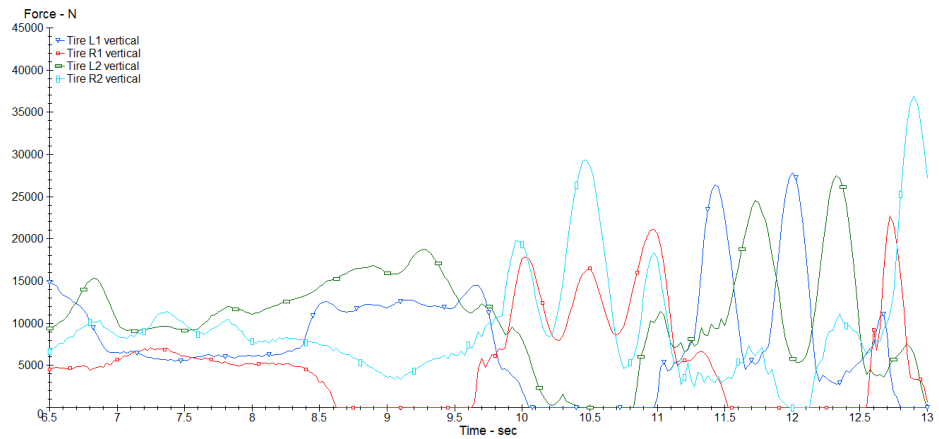
- Roda kanan depan yang terangkat pada mode normal kecepatan 70 km/jam (Gambar 30 detik ke-8,5 s.d. 9,5) tidak setinggi pada simulasi dengan mode aggressive kecepatan 70 km/jam. Selain itu, gaya tekan ban kanan-belakang terhadap tanah lebih rendah dibandingkan gaya tekan ban kanan-belakang pada mode agresive. Hal ini menunjukkan bahwa pada pengemudian secara aggressive (ugal-ugalan) akan memberikan percepatan samping/lateral yang lebih besar dibandingkan dengan mengemudi secara normal (hati-hati).

**Gambar 30.** Plot grafik gaya vertikal ban mobil *pickup* terhadap tanah pada pengemudian kendaraan secara normal dan kecepatan 70 km/jam.

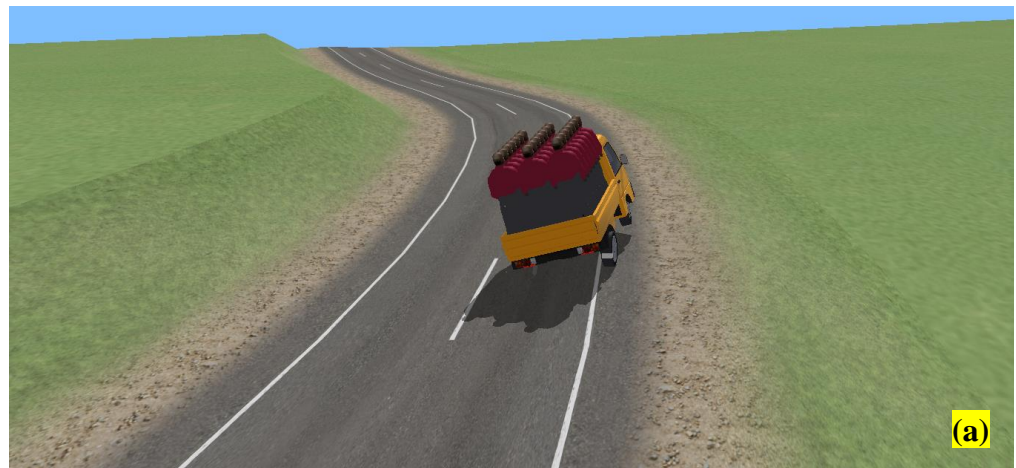
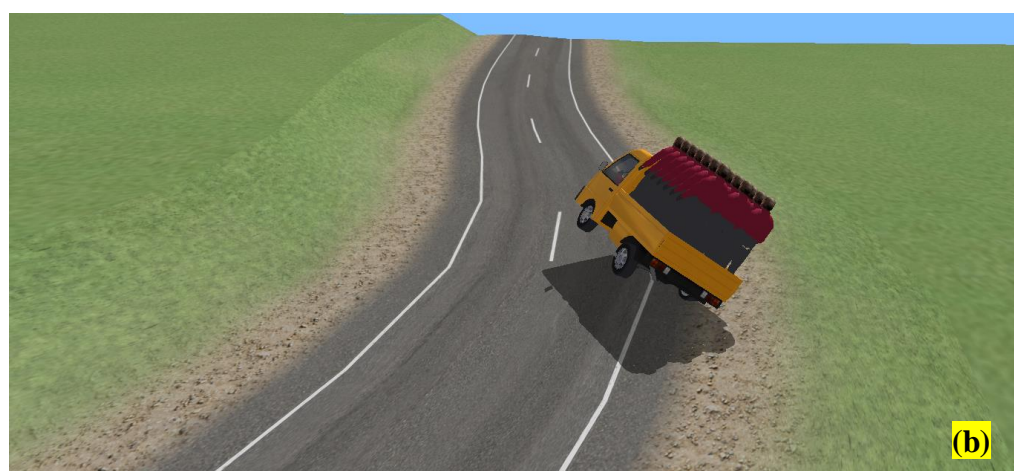
- Pada saat akan melewati tikungan kedua yang mengarah ke kiri mobil *pickup* bergerak keluar jalur kemudian kendaraan terguling (Gambar 31 nomor a-b).

**Gambar 31.** Gerakan mobil *pickup* ketika melalui tikungan kedua dimana pengemudian dilakukan secara aggressive dan kecepatan 70 km/jam.

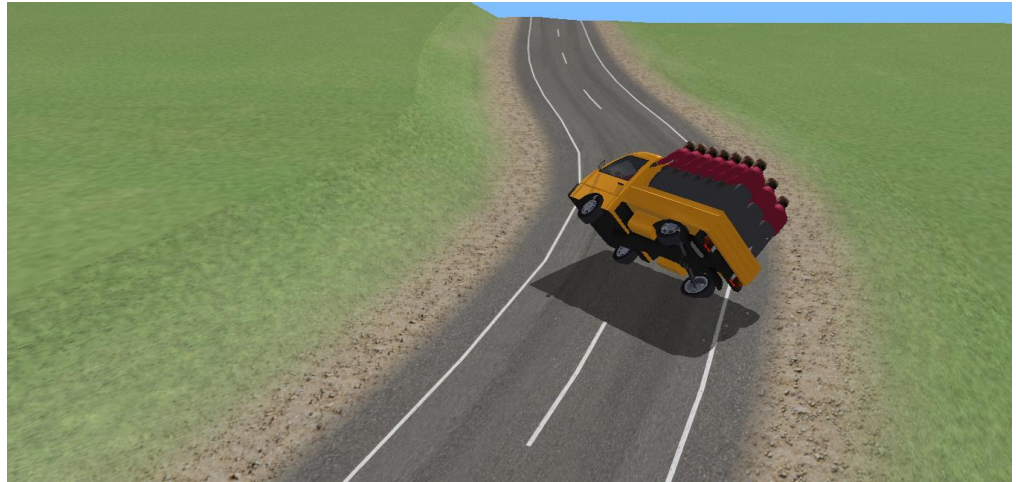
- Akan tetapi apabila pada simulasi dilakukan pengereman mendadak menjelang tikungan kedua tersebut, mobil *pickup* akan bergerak ke arah kiri terlebih dahulu kemudian kendaraan terguling (Gambar 32).

**Gambar 32.** Mobil *pickup* yang bergerak ke kiri akibat pengereman mendadak dan kemudian terguling.
