**KOMITE NASIONAL KESELAMATAN TRANSPORTASI
REPUBLIK INDONESIA**

KNKT. 17.02.01.01

Laporan Investigasi Kecelakaan Lalu Lintas dan Angkutan Jalan

**Kecelakaan Tunggal Terbakarnya
Truk *semi trailer* tangki B-9195-SEH**

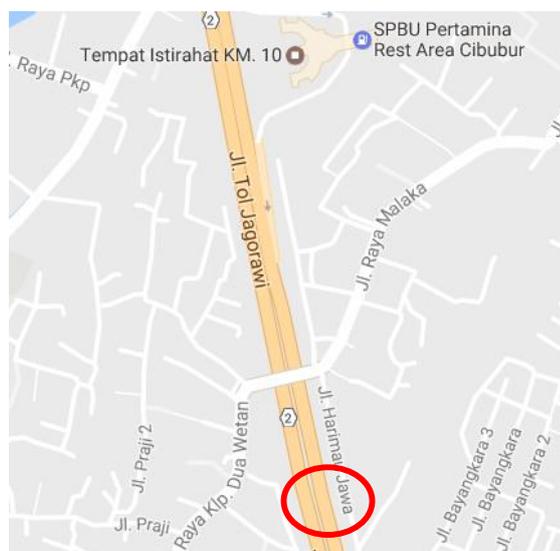
Saat kejadian kondisi cuaca tidak hujan. Akibat kejadian tersebut truk *semi trailer* tangki hangus terbakar. Tidak ada korban meninggal dunia maupun luka-luka dalam kebakaran tersebut.

Gambar 1. Lokasi tempat terbakarnya truk *semi trailer* tangki.

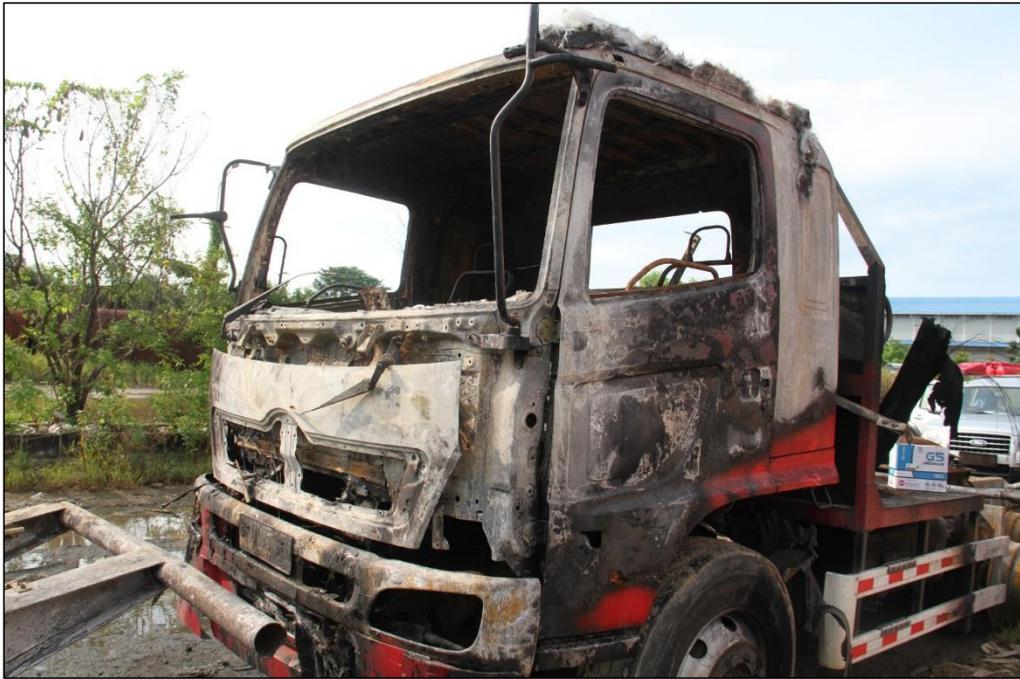
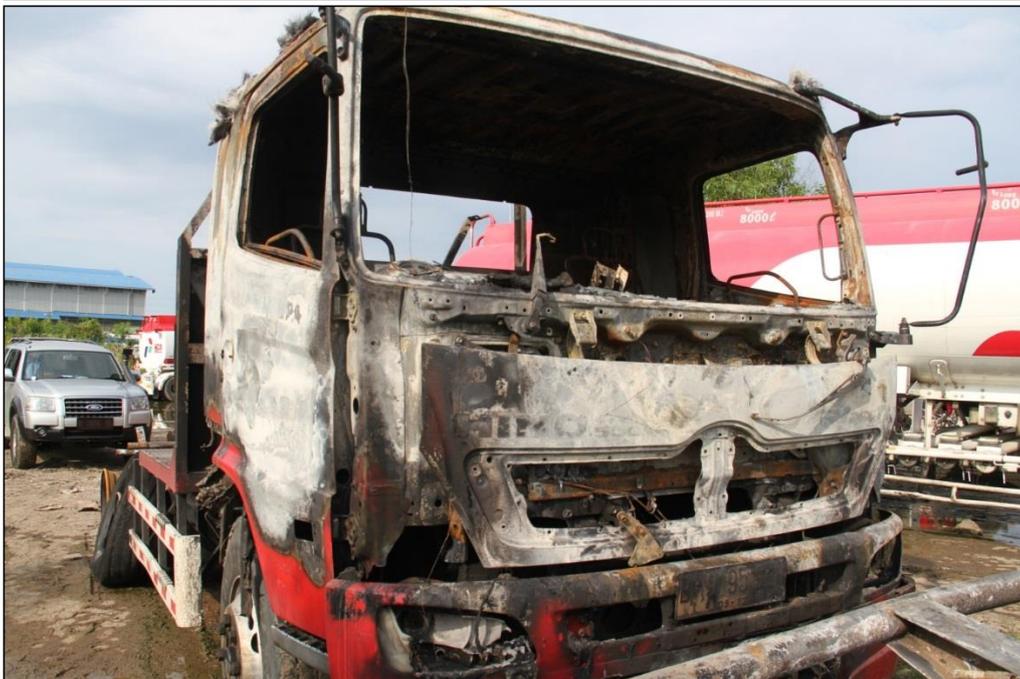
Gambar 5. Kondisi bagian depan *tractor head*.

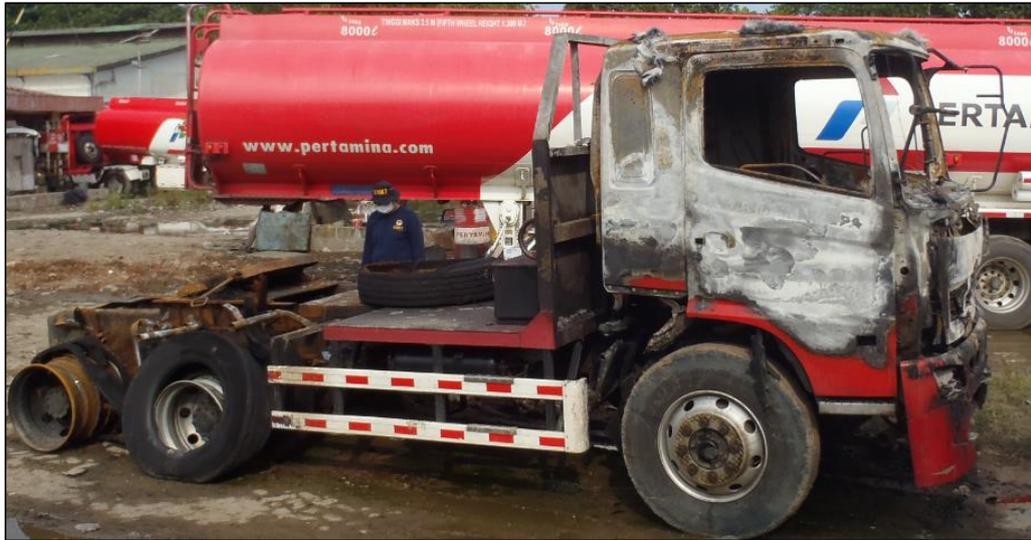
Gambar 6. Kondisi bagian kanan tractor head.

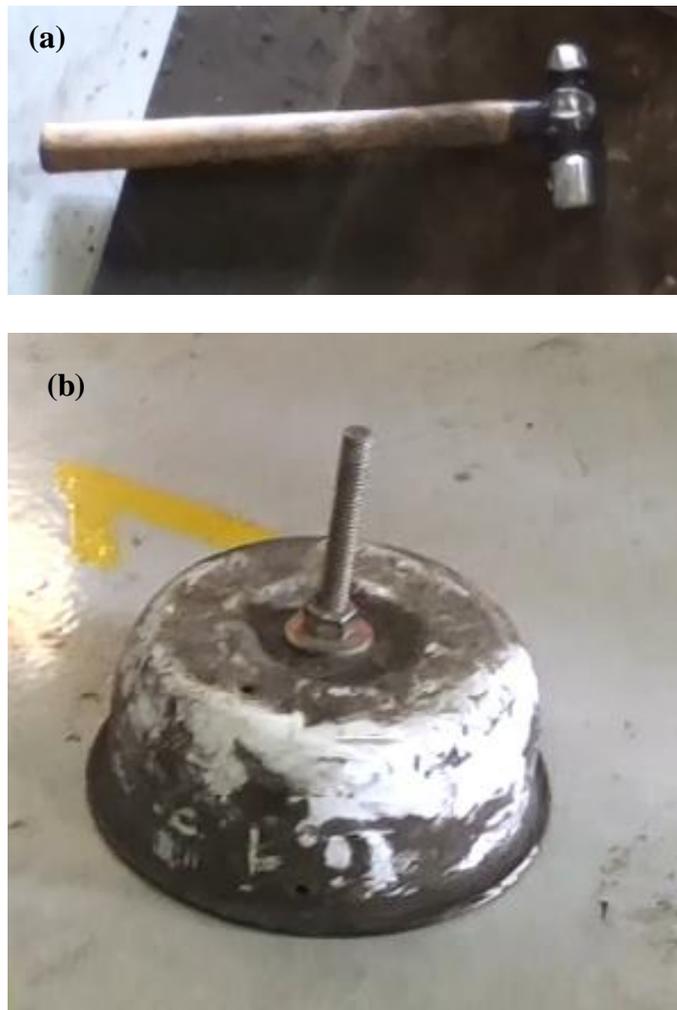
Pemasangan kelingan kampas rem pada sepatu rem dilakukan dengan menempa paku kelingan pada dudukan dari bekas *casing brake chamber*. Penempaan paku keling dilakukan hingga sambungan kampas rem dan sepatu rem terasa kencang.

Gambar 10. Peralatan yang digunakan untuk mengeling kampas rem pada sepatu rem. (a) adalah palu, (b) adalah *casing brake chamber*.

Berdasarkan investigasi, tatacara pemasangan kampas rem pada sepatu yang dilakukan secara manual berpotensi sebagai *hazard*. Ketinggian posisi kepala paku keling menjadi bervariasi. Ketika posisi kepala paku keling terlalu dekat dengan permukaan kampas, permukaan kepala paku akan menyentuh permukaan tromol lebih awal sebelum batas terendah level keausan kampas.

Pemasangan kampas rem secara manual terbukti sebagai *hazard* pada kecelakaan ini. Oleh karena itu, operator dalam hal ini PT. Pertamina Patra Niaga perlu untuk memakai peralatan khusus yang menggunakan teknologi untuk keseragaman saat pemasangan paku keling.

Saat ini sudah terdapat berbagai peralatan yang dapat membantu mekanik untuk melakukan pengelingan kampas rem (Lampiran K). Dengan peralatan tersebut pekerjaan penyambungan akan lebih mudah dilakukan. Selain itu, sambungan juga akan menjadi seragam ukurannya sehingga bebas dari *hazard*. Mekanik hanya perlu mendapatkan pengetahuan mengenai besaran gaya pengelingan yang harus diinputkan pada mesin. Tentunya, informasi mengenai besaran gaya dapat di-*sharing* oleh APM dan karoseri serta harus sesuai dengan standar yang ada.

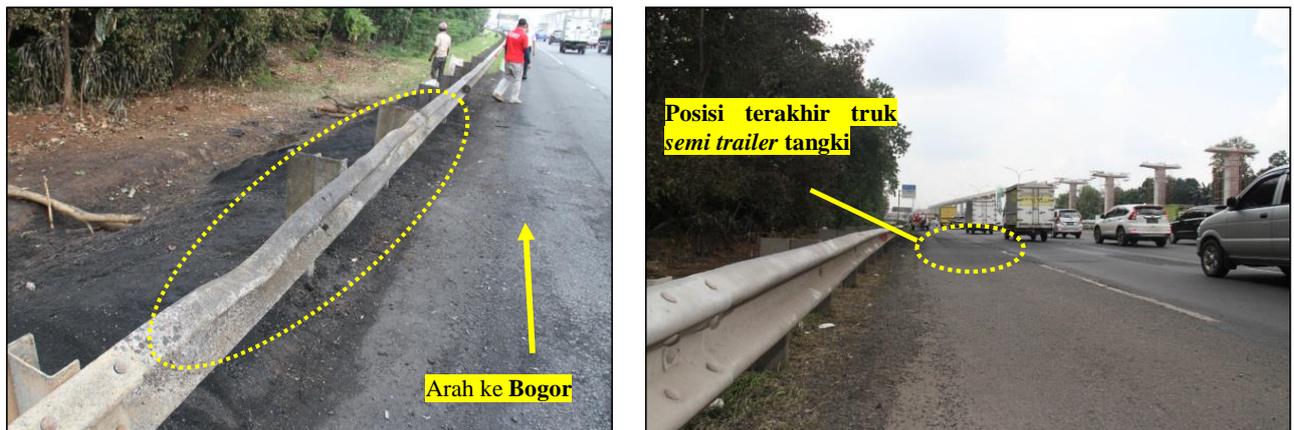
Gambar 12. Kondisi ruas jalan tol di lokasi terjadinya kecelakaan.

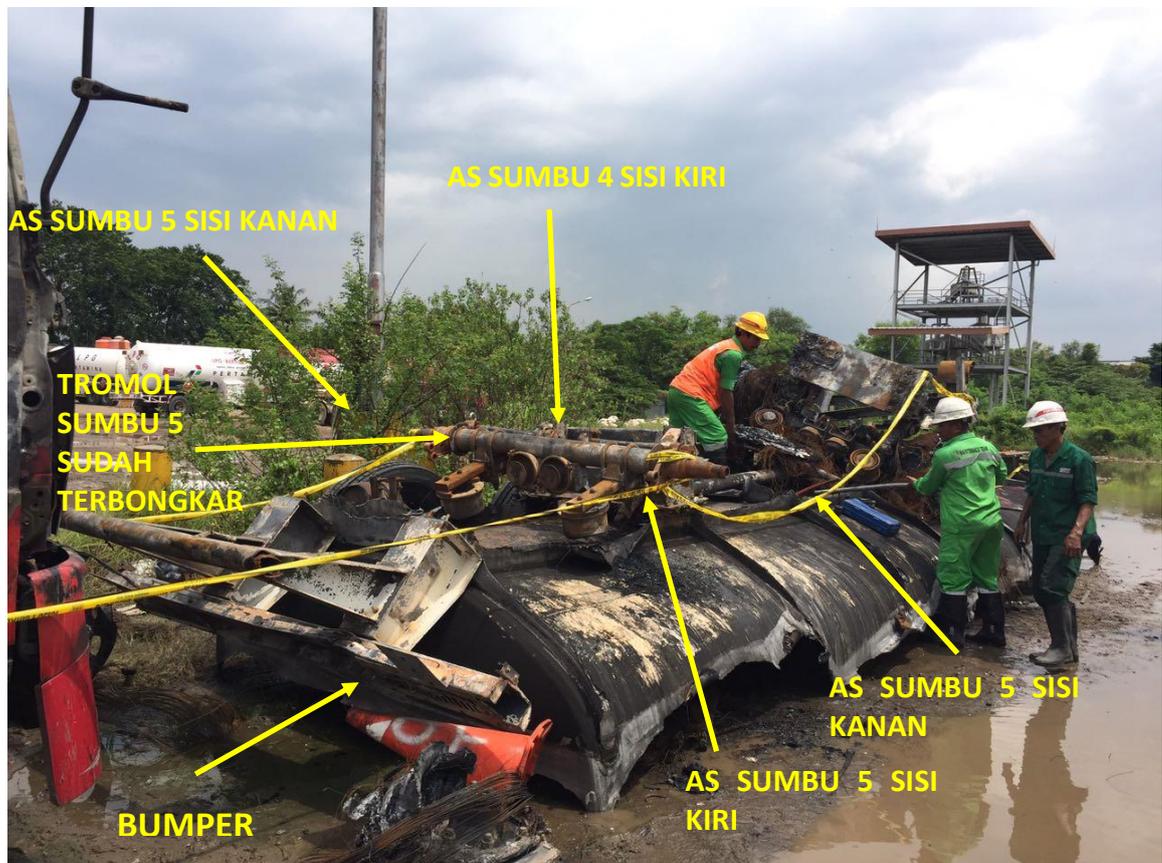
terutama pada proses pembongkaran tromol sumbu 5. Gambar 16 berikut adalah dokumentasi proses pembongkaran tromol kereta tempelan yang dilakukan oleh PT. Pertamina Patra Niaga. Tampak pada gambar tersebut tromol sumbu 5 sudah dalam keadaan terbongkar.

Gambar 16. Tim PT. Pertamina Patra Niaga melakukan pembongkaran tromol sumbu 5 kereta tempelan.

Ketika melakukan pembongkaran tromol kereta tempelan, Tim PT. Pertamina Patra Niaga juga tidak mencatat serta mengidentifikasi komponen tromol sumbu 4 dan 5 yang dibongkar. Sebagai akibatnya, proses identifikasi komponen sistem pengereman meliputi pegas pembalik, sepatu rem, kampas rem, dsb menjadi sulit dilakukan. Selain itu, KNKT juga tidak mengetahui kondisi awal keadaan masing-masing tromol ketika dibuka serta kelengkapan jumlah komponen yang terpasang sesungguhnya.

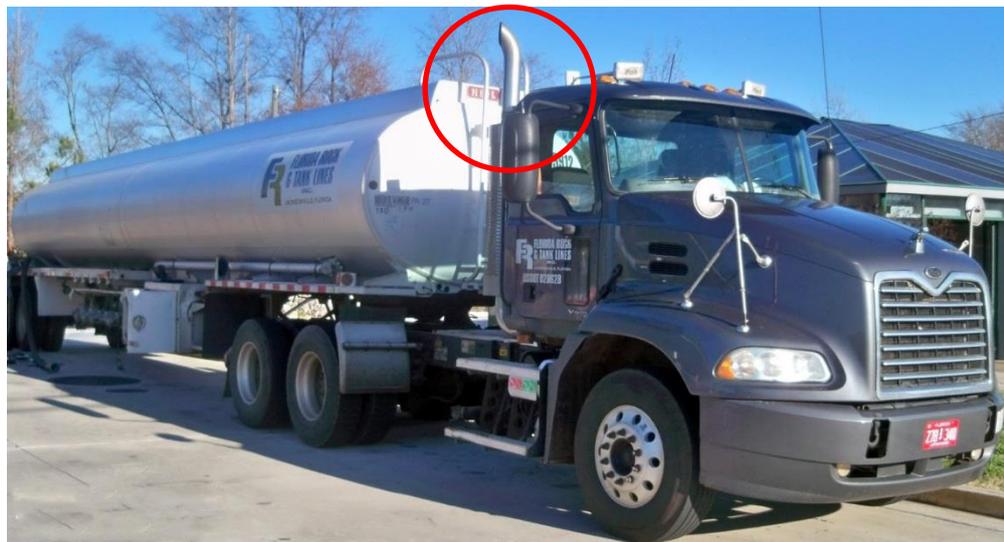
Berdasarkan PP No. 55 Tahun 2012 Pasal 14 ayat 4, pemasangan knalpot kendaraan B3 termasuk truk *semi trailer* tangki BBM adalah posisinya di depan kabin pengemudi. Hal ini merupakan suatu *hazard* karena asap yang ada berpotensi masuk ke kabin pengemudi.

Khusus mengenai penempatan posisi knalpot yang ideal untuk kendaraan B3, KNKT merujuk Standar Amerika FMCSA 393.83 tentang *Exhaust System* poin f bahwa penempatan knalpot harus di belakang kabin atau dekat dengan belakang kabin jika corong knalpot menghadap atas. Selain itu, pada point h ditegaskan bahwa knalpot kendaraan harus bebas bocor dan keluaran knalpot tidak menghadap kabin pengemudi atau berada di bawah kabin pengemudi.

Gambar 25. Posisi knalpot *tractor head* truk *semi trailer* tangki BBM yang berada di belakang kabin pengemudi di Amerika Serikat.

Oleh karena itu, penempatan knalpot untuk *tractor head* B3 seharusnya ditempatkan di belakang kabin pengemudi serta keluaran knalpot berada di atas kabin dan tidak menghadap ke tangki. Sebagai contoh posisi knalpot untuk kendaraan B3 yang ada di Amerika Serikat dapat dilihat pada Gambar 25. Dengan demikian, terdapat jaminan bahwa asap knalpot tidak akan masuk ke dalam kabin pengemudi serta kereta tempelan tetap aman dari paparan panas asap knalpot.

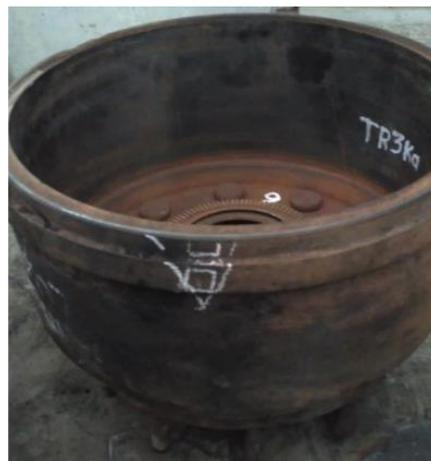
Pada pemeriksaan metalografi, sebagian kecil bagian tepi tromol segmen 9-12 yang mengalami *ovality* dipotong membentuk segitiga kecil (subbab Lampiran A.2.6). Spesimen ini kemudian diperiksa di bawah permukaan mikroskop (pemeriksaan metalografi). Pemeriksaan *microstructure* material dengan pembesaran mikroskop 10 kali (subbab Lampiran A.2.6) menunjukkan bahwa material tromol adalah jenis besi cor kelabu dengan sebaran Grafit Tipe A (VDG-Merkblatt P441). Selain itu, material besi cor kelabu tromol tersebut memiliki kandungan karbon (C) antara 3-3,5% dan silikon (Si) antara 1,8 - 2,4%. Selanjutnya, pemeriksaan material dilakukan dengan etsa Nital 2 % 3 detik dan pembesaran 20 kali. Hasil pemeriksaan memperlihatkan terdapatnya *pearlite* pada *microstructure* material tromol. Dengan demikian, *brake drum* yang berupa besi cor kelabu telah mengalami pemanasan yang temperatur pemanasannya melewati temperatur *austenitee* ($> 723^{\circ}\text{C}$) kemudian mengalami pendinginan.

Sampling di segmen 9-12 untuk melihat fasa pada titik tersebut dan tingkat kedalaman goresan akibat gesekan Brake pad dengan ID *Brake drum*. Metalografi juga dapat menentukan tingkat pemanasan yang terjadi akibat kebakaran.

Gambar 30. Tromol kereta tempelan yang dilakukan uji metalografi.

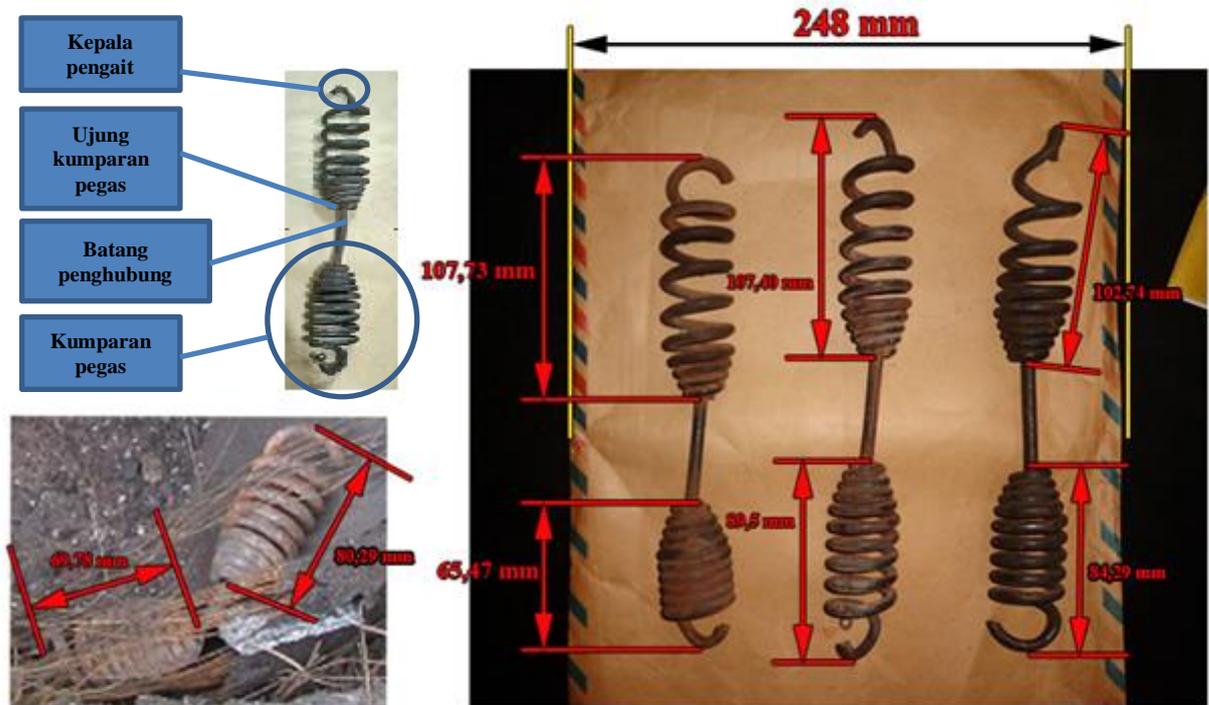
pegas. Hasil pengukuran keseluruhan pegas baik pegas yang didapatkan KNKT maupun pegas yang hilang ditunjukkan pada Gambar 43.

Gambar 43. Pengukuran keempat pegas pembalik kereta tempelan truk *semi trailer*.

Dengan memakai referensi panjang kumparan pegas yang tidak meregang sebesar 65,47 mm sebagai referensi, tingkat peregangan keseluruhan pegas dapat dilihat pada Tabel 7 berikut.

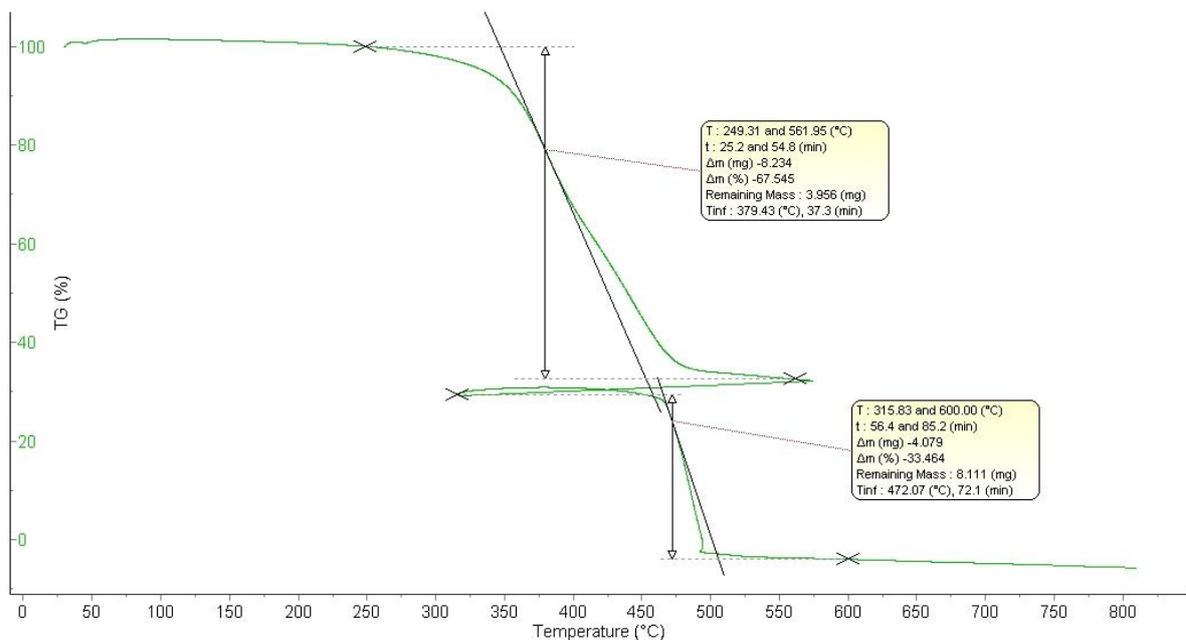
Gambar 44. Diagram hasil uji TGA pada komponen karet ban.

Hasil pengujian menunjukkan bahwa dekomposisi *pyrolysis* pada komponen karet mulai terjadi pada temperatur 250 °C. Pada temperatur tersebut massa sampel mulai berkurang karena adanya pelepasan gas.

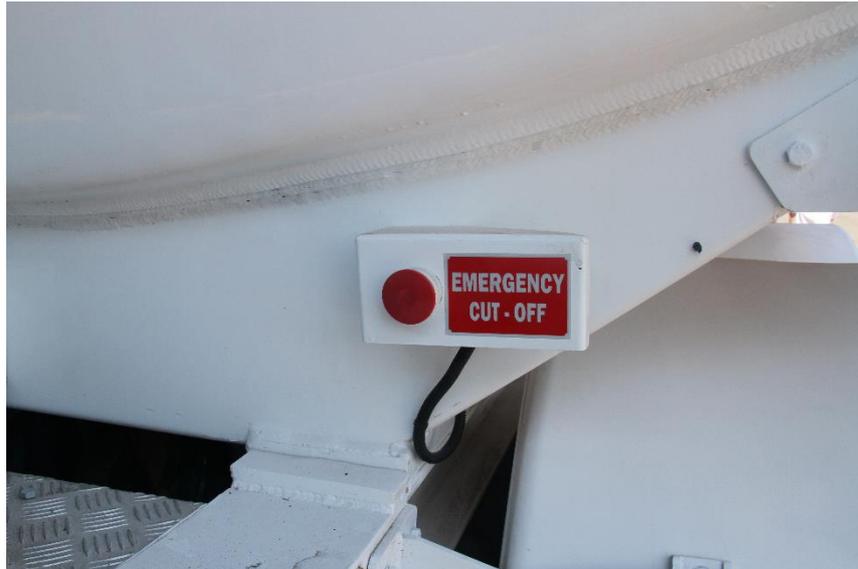
Gambar 57. Tombol *emergency*/darurat kereta tempelan tangki BBM.

Hasil investigasi menunjukkan bahwa kegagalan sistem pengereman terjadi pada roda sumbu pertama dari bagian depan kereta tempelan. Pada roda sumbu tersebut komponen yang terpasang pada *brake chamber* hanya *service brake*. Dengan demikian, indikasi terus-menerusnya kampas menggesek tromol bukan disebabkan oleh kegagalan sistem *emergency button*. Atau dengan kata lain, tidak ada masalah pada *emergency button* sebelum terjadinya kebakaran pada kendaraan.

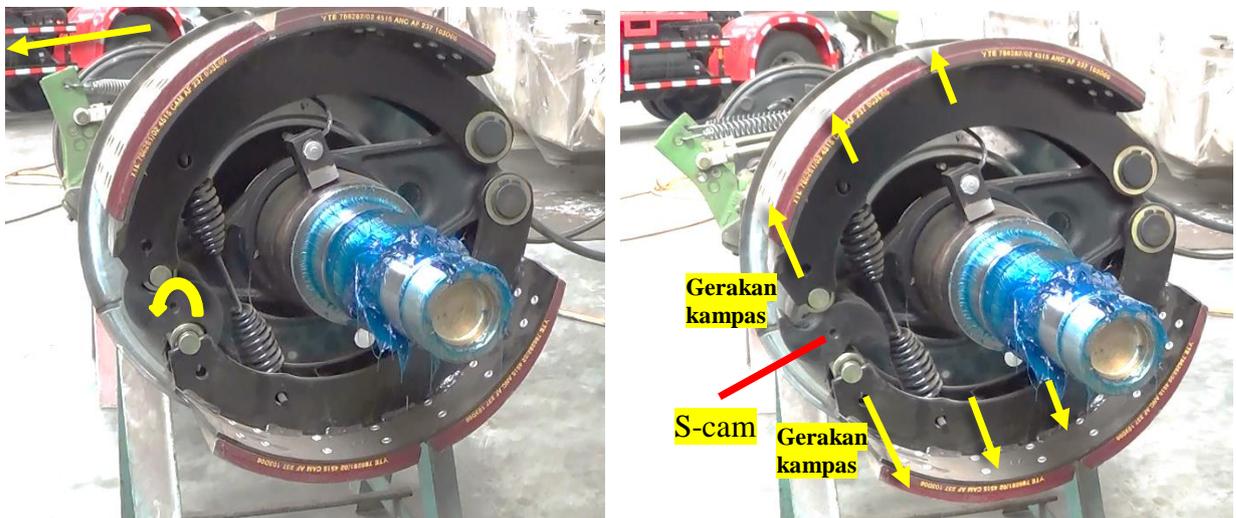
Gambar 59. Mekanisme *drum brake* kereta tempelan.

Prinsip kerjanya sederhana. Tekanan udara angin yang diberikan pada *brake chamber* akan menekan membran *brake adjuster*. Kemudian batang *brake adjuster* akan memutar poros *s-cam* sehingga *s-cam* akan menekan sepatu tromol rem. Selanjutnya, kampas yang terletak pada sepatu rem akan menekan dinding tromol rem.
