**KOMITE NASIONAL KESELAMATAN TRANSPORTASI
REPUBLIK INDONESIA**

FINAL
KNKT.17.06.05.01

Laporan Investigasi Kecelakaan Lalu Lintas Dan Angkutan Jalan

KECELAKAAN ANTARA KA /322A WALAHAR EXPRESS JURUSAN
TANJUNGPRIOK – PURWAKARTA DENGAN MOBIL BOKS DAIHATSU
GRANMAX B-9092-PCM
DI JPL 31 KM 6+900 PETAK JALAN ANTARA ST. PASAR SENEN – ST.
SENTIONG JALAN KEMBANG PACAR, KELURAHAN KRAMAT, SENEN,
JAKARTA PUSAT

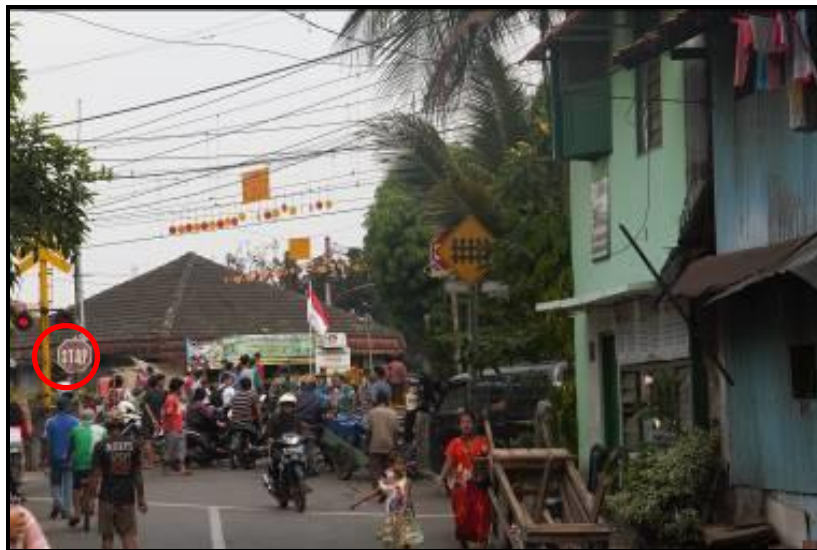
Gambar 11. Rambu dilarang berjalan terus yang terletak pada jarak 3 meter dari perlintasan sebidang

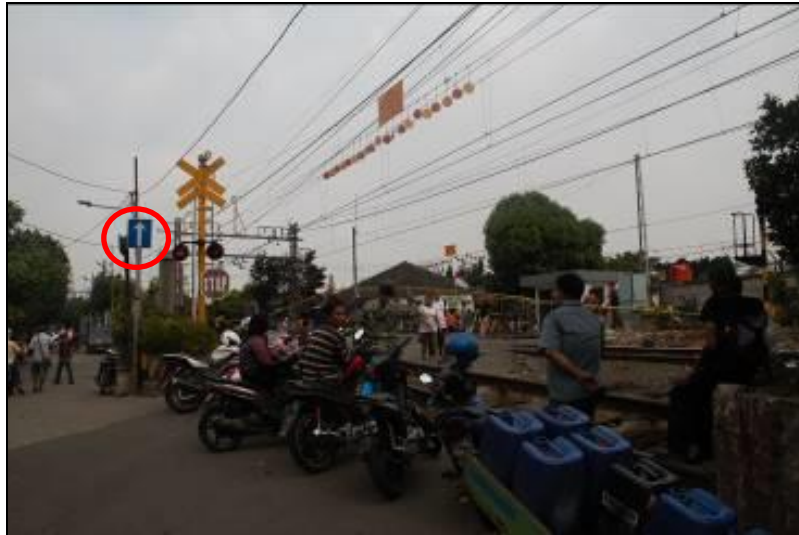
Rambu perintah wajib berjalan lurus ke depan dalam kondisi baik

Gambar 12. Rambu perintah yang terlihat jelas pada jarak sekitar \pm 3 meter dari perlintasan sebidang

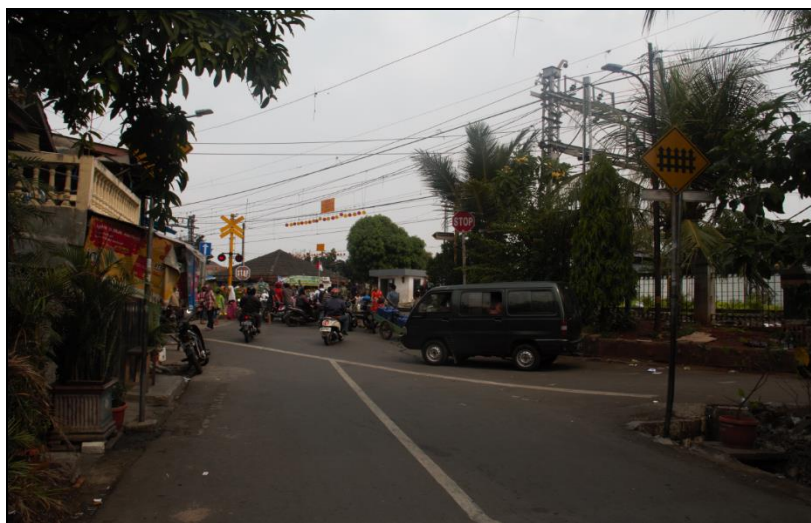
Pada ruas jalan Tanah Tinggi I terdapat marka tengah utuh.

Gambar 13. Ruas jalan Tanah Tinggi I terdapat marka tengah utuh

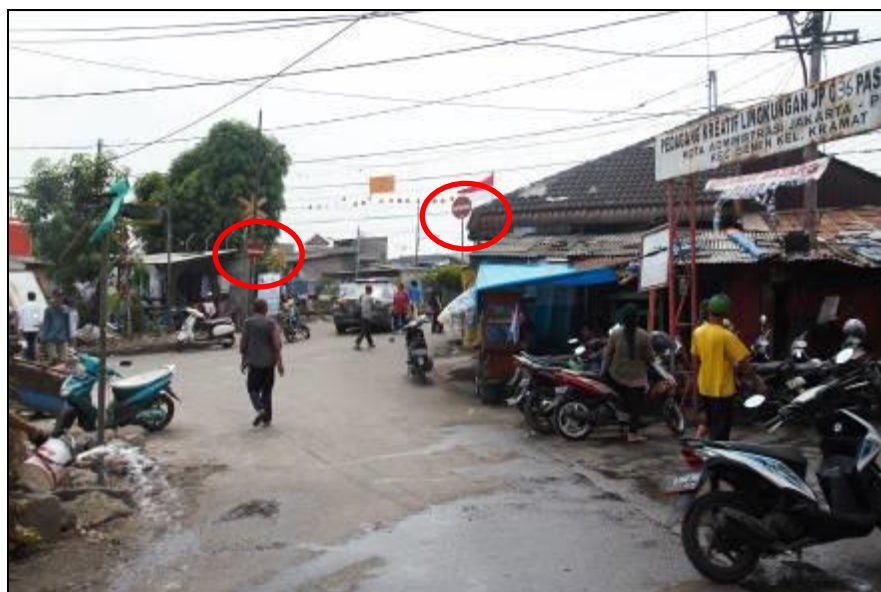
Rambu “larangan masuk bagi kendaraan bermotor dan tidak bermotor berada di sisi sebelah kanan dan kiri ruas jalan Kembang Pacar (lihat gambar 15).

Gambar 15. Rambu larangan masuk bagi kendaraan bermotor dan tidak bermotor

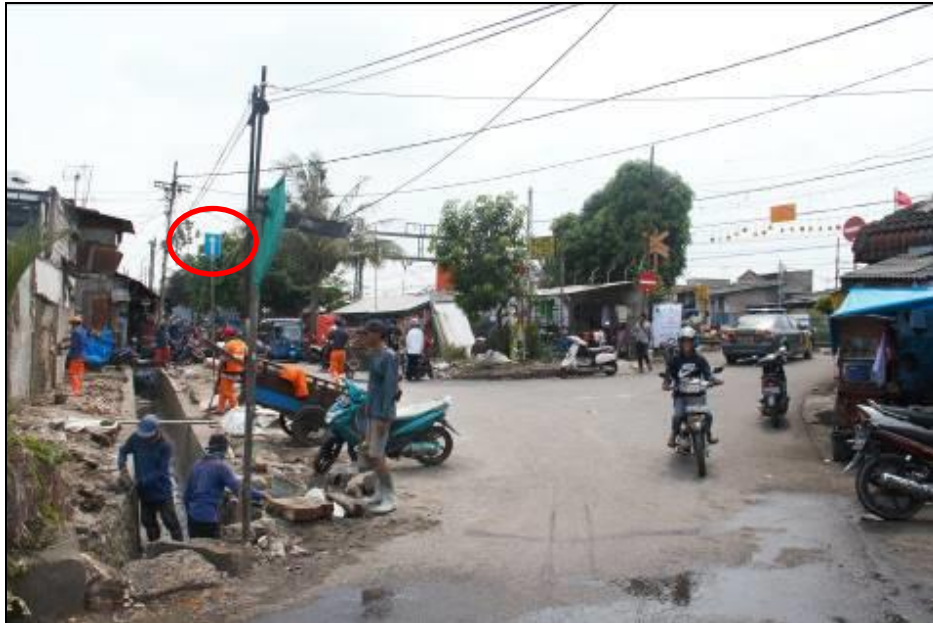
Rambu perintah wajib berjalan lurus ke depan dalam kondisi baik

Gambar 16. Rambu perintah wajib berjalan lurus ke depan
