**KOMITE NASIONAL KESELAMATAN TRANSPORTASI
REPUBLIK INDONESIA**

LAPORAN AKHIR

KNKT.17.06.06.01

**Tabrakan Antara Mobil Minibus Isuzu Elf S-7485-N dengan
Truk Tronton DK-9455-WL**

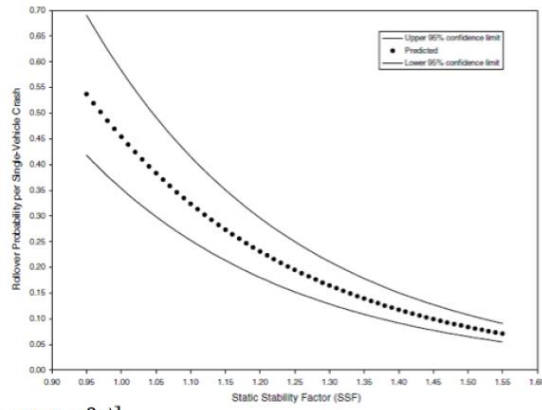
- NHTSA Menggunakan model exponential untuk menghitung potensi rollover vs. SSF

$$P(Y=1|Z=z, X=x) = 1/[1 + \exp(-\alpha_0 - \alpha_1 z_1 - \alpha_2 z_2 - \beta x)]$$

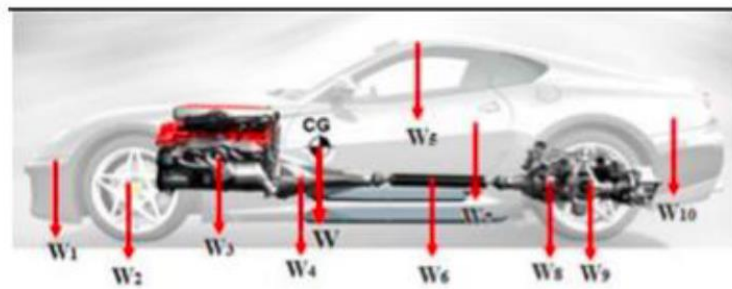
Perhitungan Center of Gravity (CoG)

- Perhitungan CoG →

$$W \cdot X_{CG} = (W_1 \cdot X_1 + W_2 \cdot X_2 + W_3 \cdot X_3 + W_4 \cdot X_4 + W_5 \cdot X_5 + \dots) \quad (2)$$
