**KOMITE NASIONAL KESELAMATAN TRANSPORTASI
REPUBLIK INDONESIA**

LAPORAN AKHIR

KNKT.17.06.07.01

**Laporan Investigasi Kecelakaan Lalu Lintas dan Angkutan Jalan
Kecelakaan Tunggal Bus Rosalia Indah AD. 1505 AU**

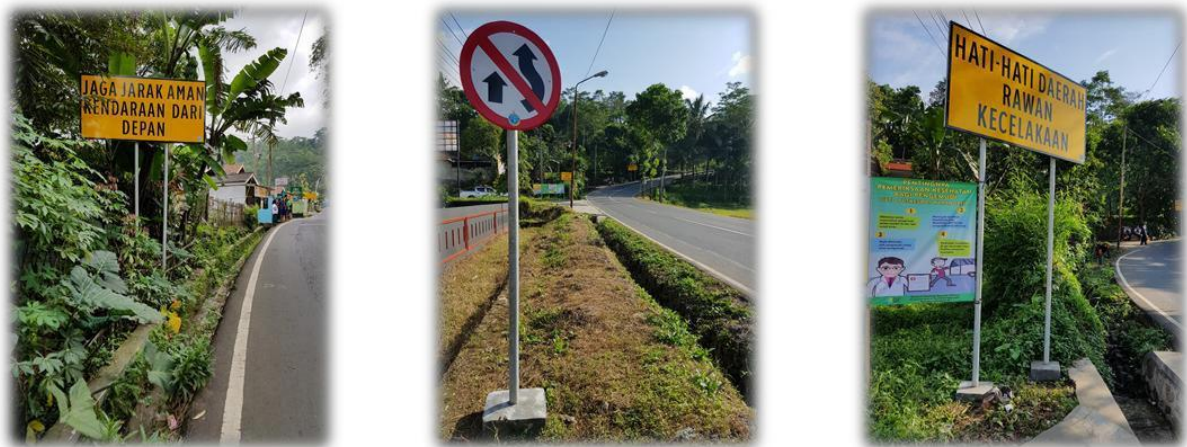
Investigator menemukan ruas jalan yang perlu dianalisis adalah sepanjang 315 meter, fokus utamanya arah dari utara ke selatan / menurun, karena kecelakaan sering terjadi pada kendaraan yang menurun, dan pada kasus PO. Rosalia Indah ini juga demikian halnya. Dapat diketahui dari hasil pengamatan di lapangan bahwa pada lokasi tersebut adalah merupakan daerah rawan kecelakaan, dilihat dari beberapa rambu peringatan yang terpasang di lokasi kejadian.

Gambar 4. Rambu Lalu Lintas yang menyatakan Daerah Rawan Kecelakaan

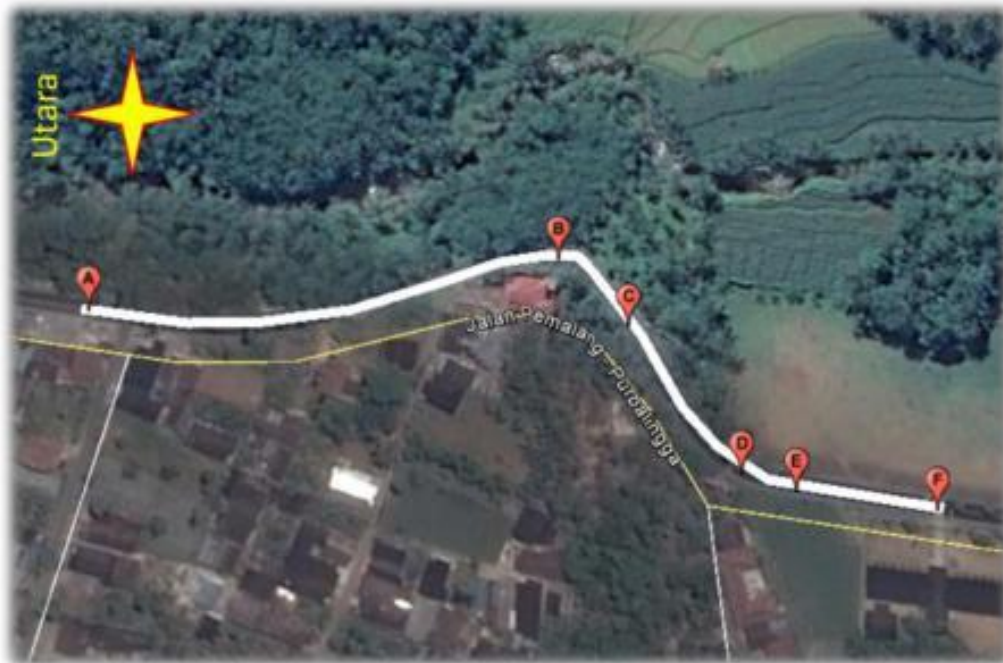
Gambar 5. Area Pengamatan Sekitar Lokasi Kejadian Kecelakaan

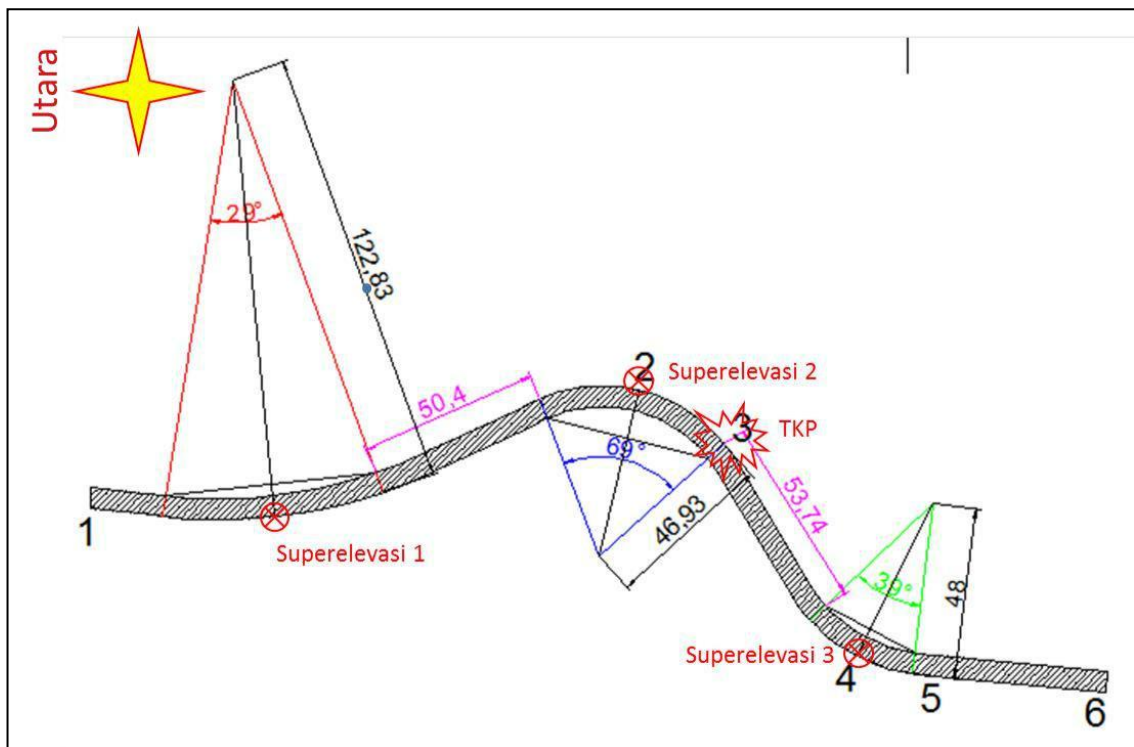
Gambar 6. Sketsa Lokasi Kejadian Kecelakaan

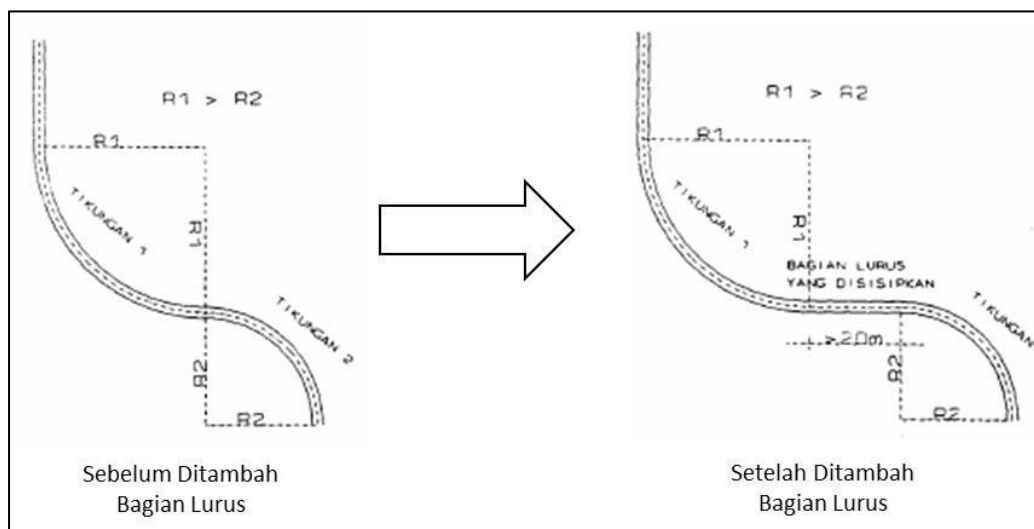
Jenis tikungan pada area pengamatan adalah tikungan gabungan balik berganda, dimana sesuai dengan pedoman perencanaan geometri jalan antar kota yang diterbitkan oleh Departemen Pekerjaan Umum pada September 1997, dapat dijabarkan bahwa tikungan berganda harus dipisahkan dengan bagian lurus yang disisipkan sepanjang sekurang-kurangnya 20 meter, apabila hasil pembagi $R1:R2 < 2/3$.

Gambar 8. Tikungan Gabungan Balik

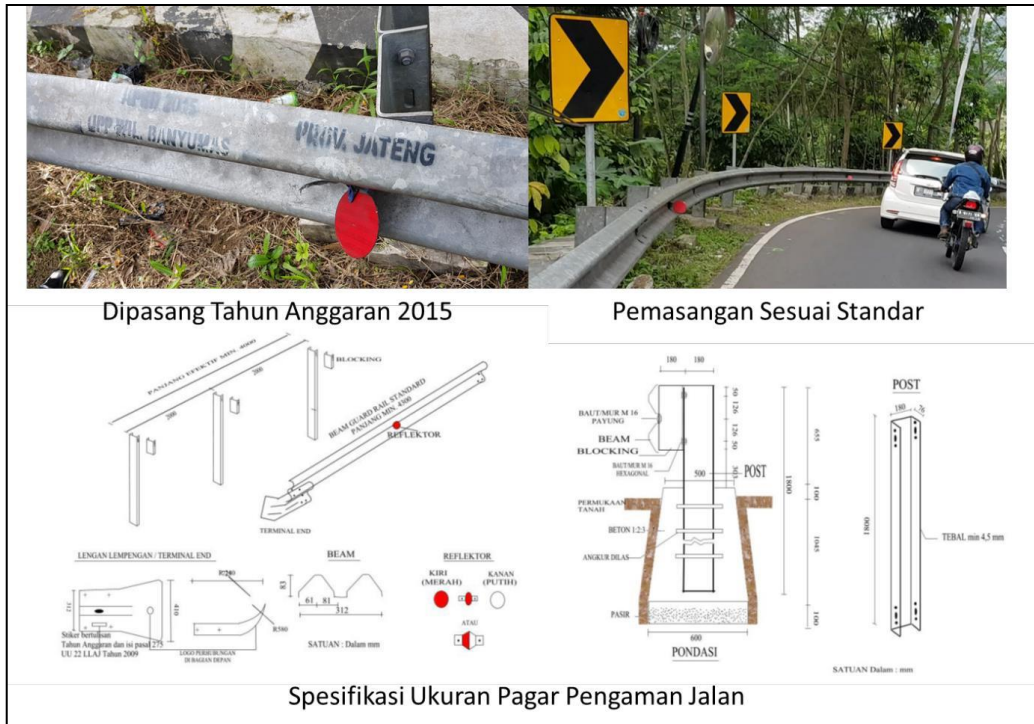
Pada LKK telah dipasang pagar pengaman jalan oleh Unit Pelayanan Perhubungan Wilayah Banyumas, Dinas Perhubungan Provinsi Jawa Tengah, pada tahun anggaran 2015, sesuai dengan ketentuan, lengkap dengan rambu *chevron*, *reflective* dan konstruksi standar setinggi 95 centimeter.

Gambar 16. Pagar Pengaman Jalan Dipasang Tahun 2015 Sesuai Standar

Namun demikian sebelum kecelakaan terjadi, sudah ada enam lempeng pagar pengaman jalan (beam) sepanjang 24 meter, yang telah jatuh diakibatkan oleh kecelakaan sebelumnya, dan belum dipasang kembali.

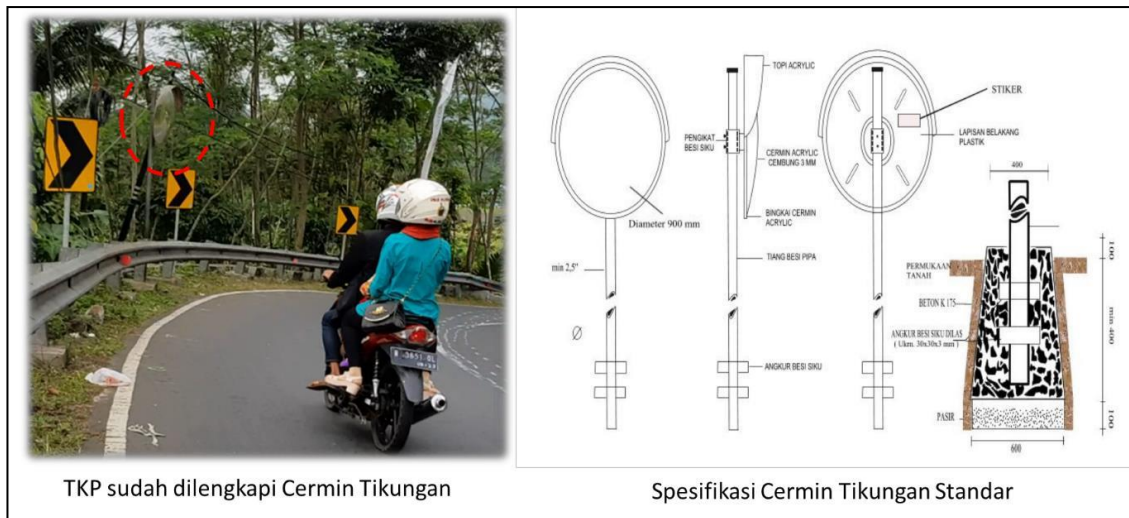
Di area LKK sudah terpasang cermin tikungan, sesuai dengan standar. Berikut ini adalah gambar dan spesifikasi standarnya.

Gambar 21. Area LKK Sudah Dilengkapi Cermin Tikungan Standar
