**KOMITE NASIONAL KESELAMATAN TRANSPORTASI
REPUBLIK INDONESIA**

LAPORAN AKHIR

KNKT.17.07.08.01

**TABRAKAN ANTARA BUS MEDALI MAS N-7130-UA DENGAN TRUK TRONTON
DR-8600-AB**

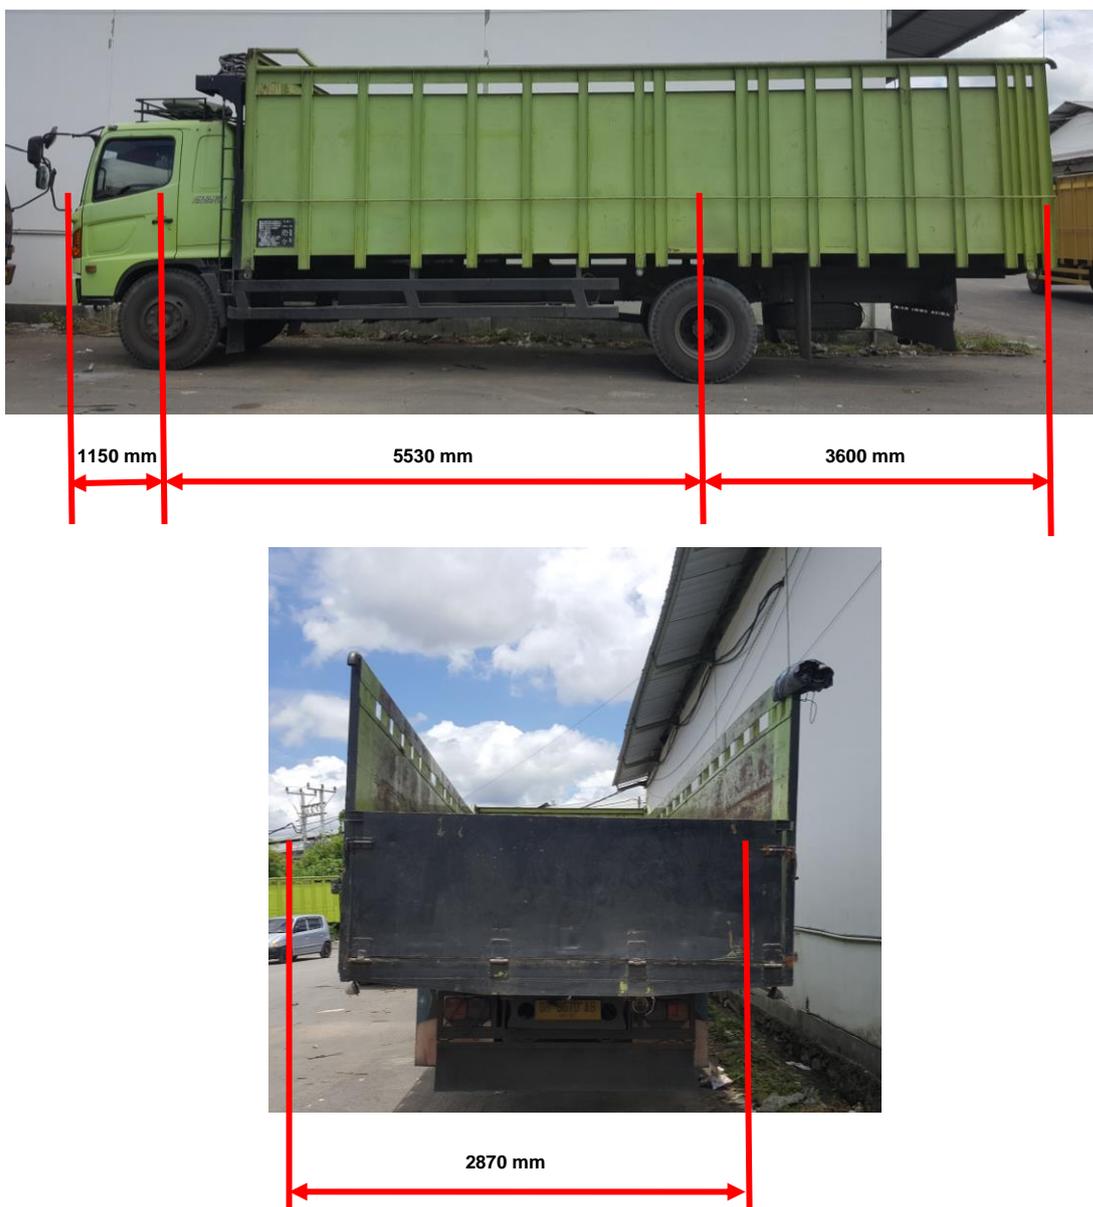
WheelBase	:	5.530 mm
FOH	:	1.150 mm
ROH	:	3.600 mm
Panjang Total	:	10.280 mm
Lebar Total	:	2.870 mm
Tinggi Total	:	3.150 mm
Jarak Ban terluar sumbu belakang ke ujung Bak	:	260 mm

Gambar 25. Dimensi hasil pengukuran truk tronton yang terlibat kecelakaan (gambar truk merupakan truk yang sejenis dengan yang terlibat laka).

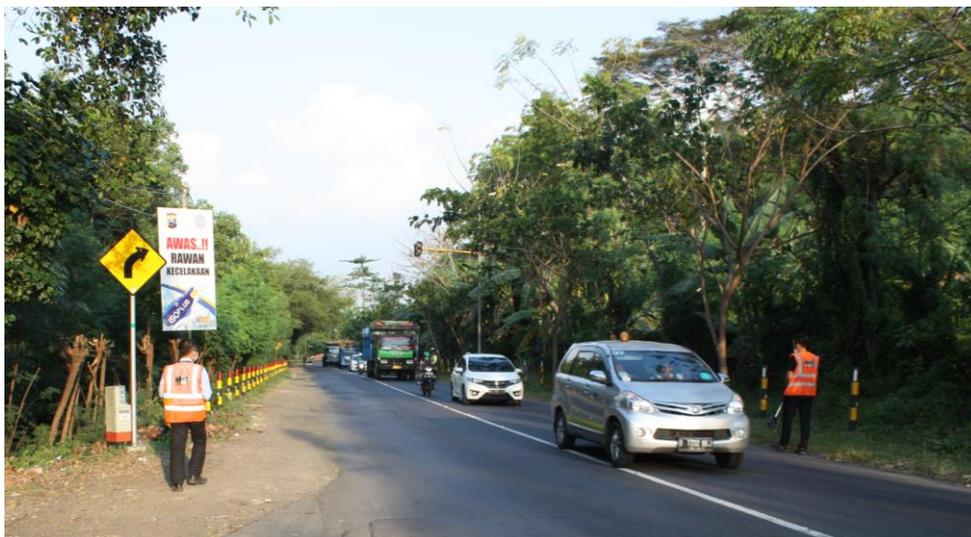
Terdapat rambu peringatan tikungan ke arah kanan ± 137 meter sebelum lokasi kecelakaan dari arah Situbondo ke Probolinggo (Gambar 32). Rambu peringatan tersebut terlihat dengan jelas.

Gambar 32. Rambu tikungan ke kanan ± 150 meter menjelang tikungan lokasi terjadinya kecelakaan (arah ke Probolinggo).

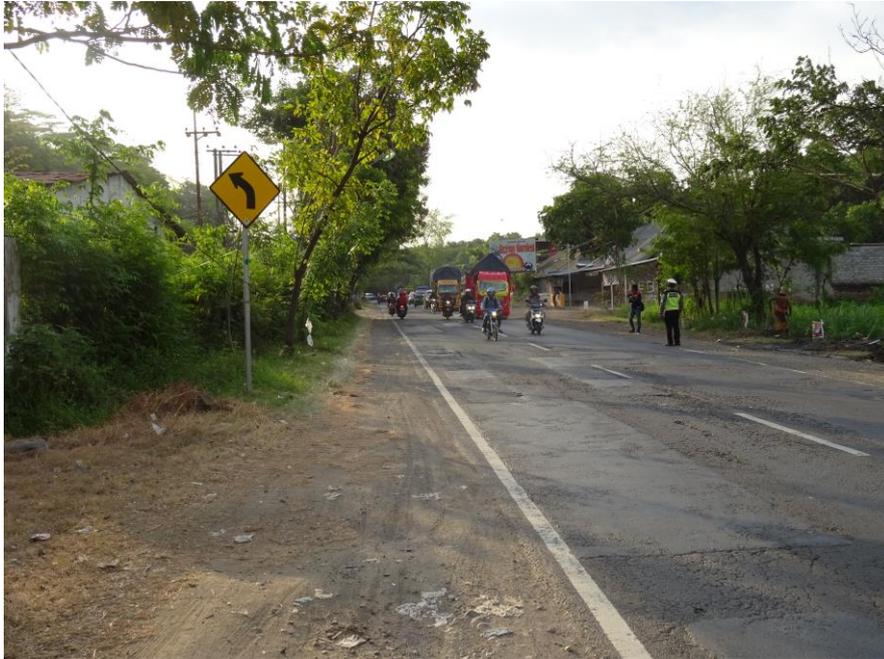
Terdapat rambu peringatan tikungan ke arah kiri \pm 109 meter sebelum lokasi kecelakaan dari arah Probolinggo ke Situbondo (Gambar 33). Rambu peringatan tersebut terlihat dengan jelas.

Gambar 33. Rambu peringatan tikungan ke kiri \pm 109 meter sebelum lokasi kecelakaan dari arah Probolinggo ke Situbondo.

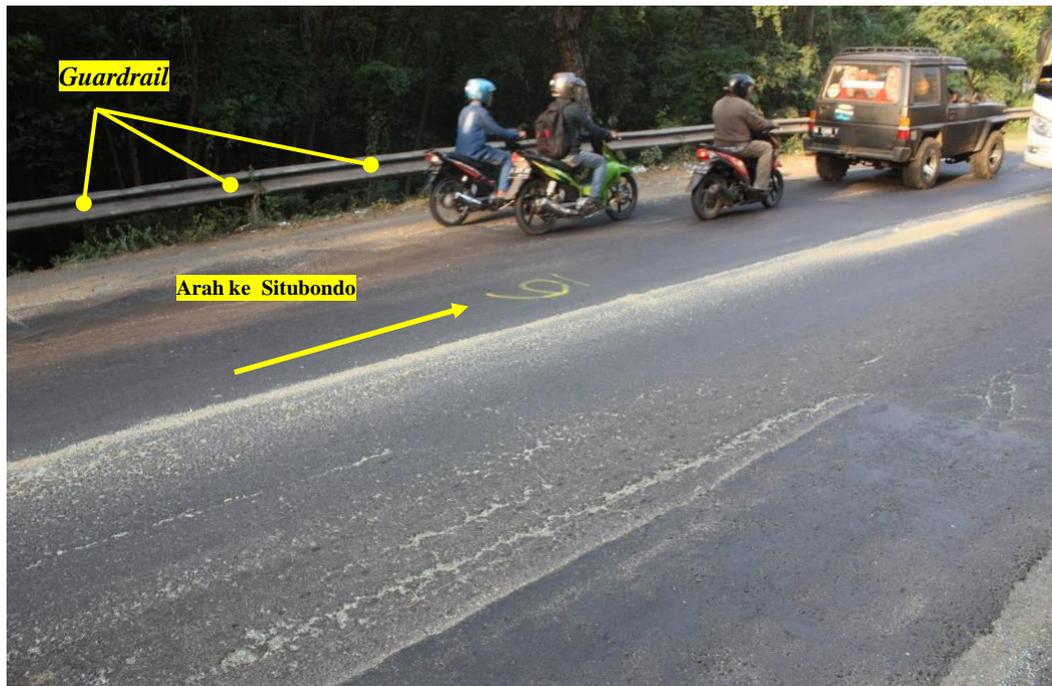
Status Jalan Gending-Situbondo adalah Jalan Nasional Kelas 2. Berdasarkan pengamatan di lapangan, pagar keselamatan (*guardrail*) terpasang sekitar 300 m sebelum dan sesudah lokasi terjadinya kecelakaan (Gambar 38). Selain itu, juga terdapat *delineator post* yang kondisinya masih berfungsi baik untuk memantulkan cahaya (Gambar 39).

Gambar 38. Pagar pengaman jalan di lokasi kejadian kecelakaan.

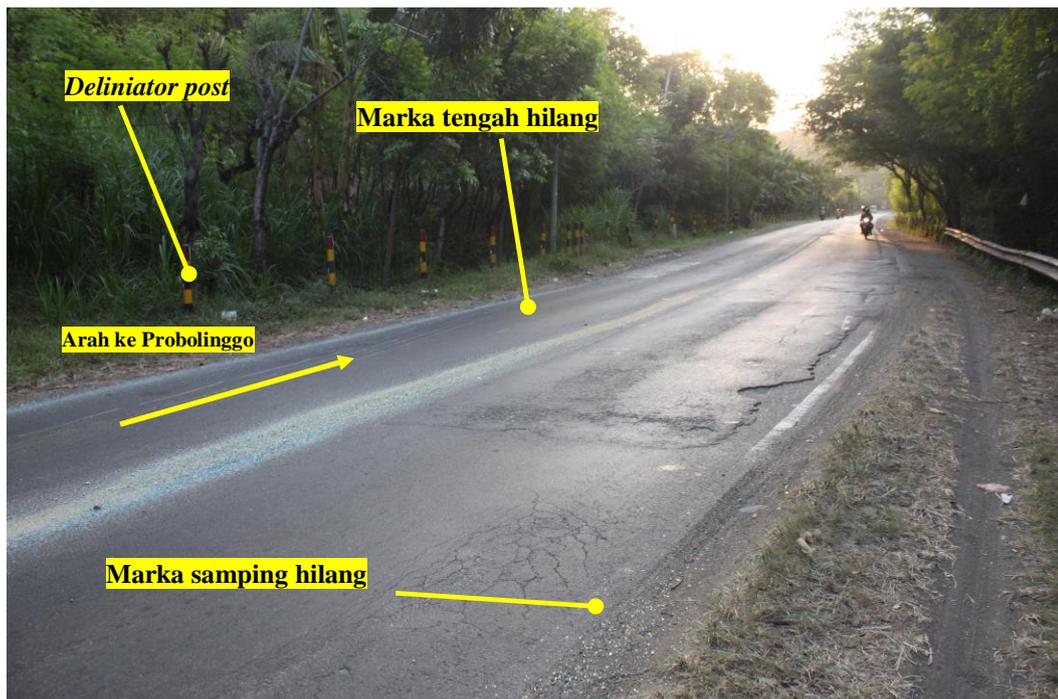
Gambar 39. Kondisi perlengkapan jalan Pantai Gending, Bentar.

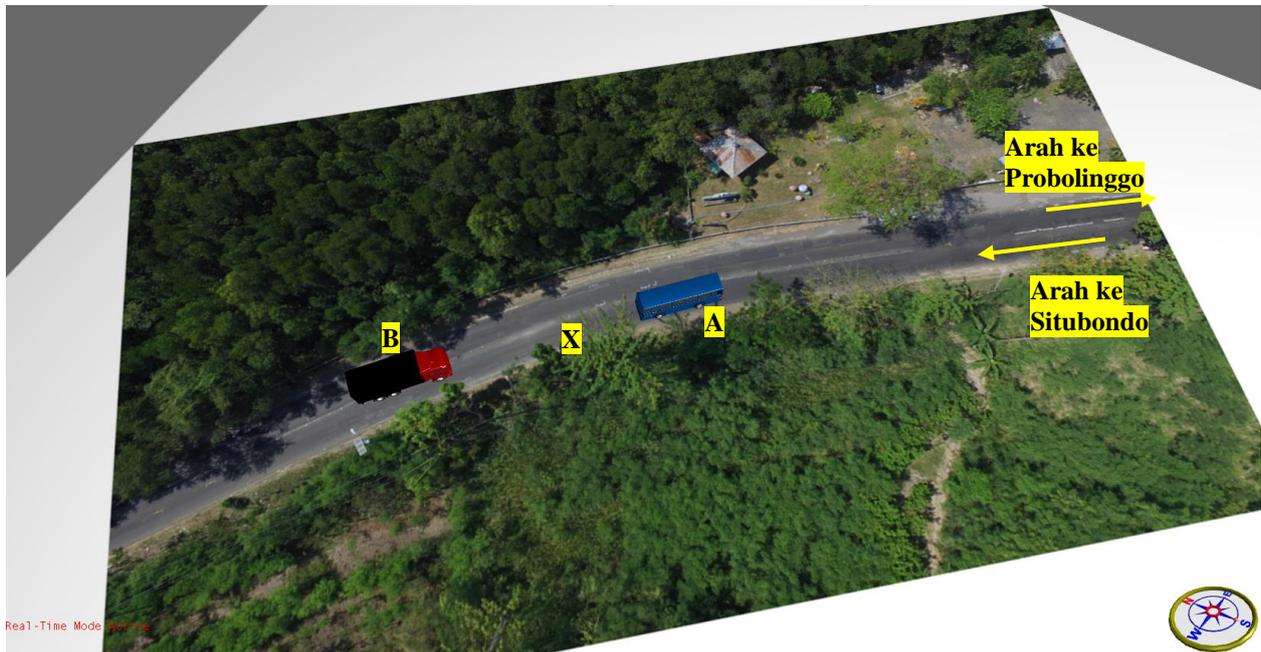
Gambar 45. Truk mengambil jalur berlawanan arah sesaat sebelum terjadinya benturan.

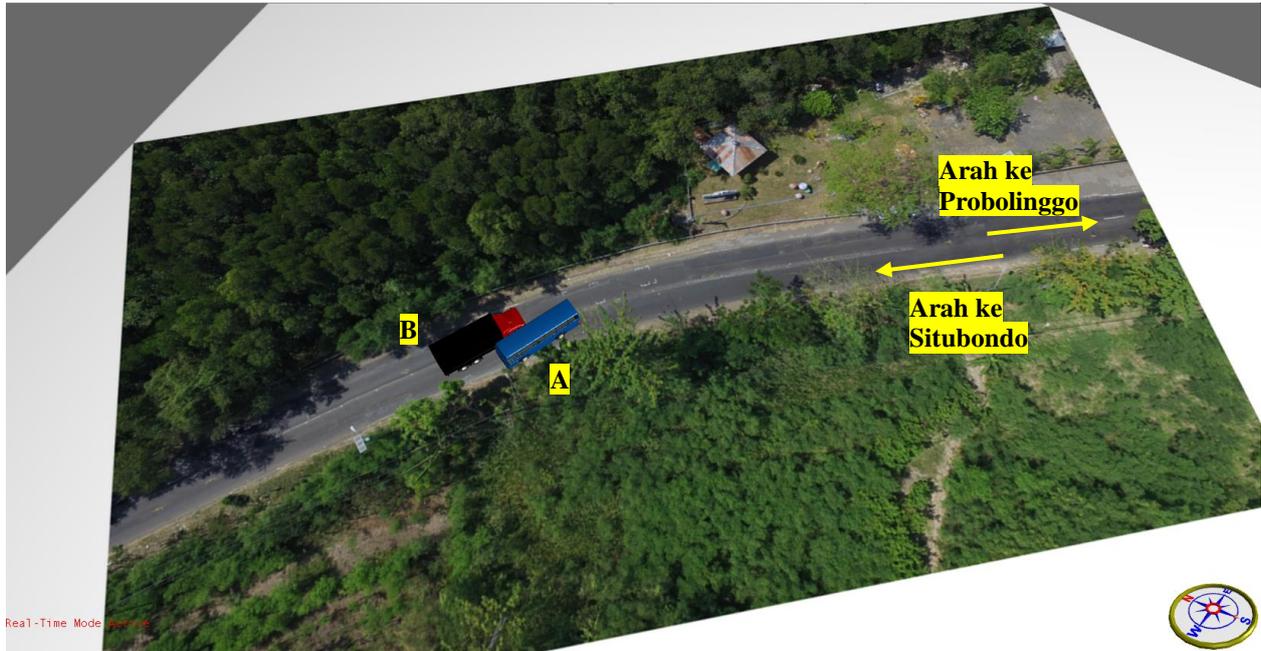
Gambar 46. Truk tronton berbenturan dengan mobil bus pada bagian dinding samping kanan bak truk tronton dengan dinding sisi kanan mobil bus.

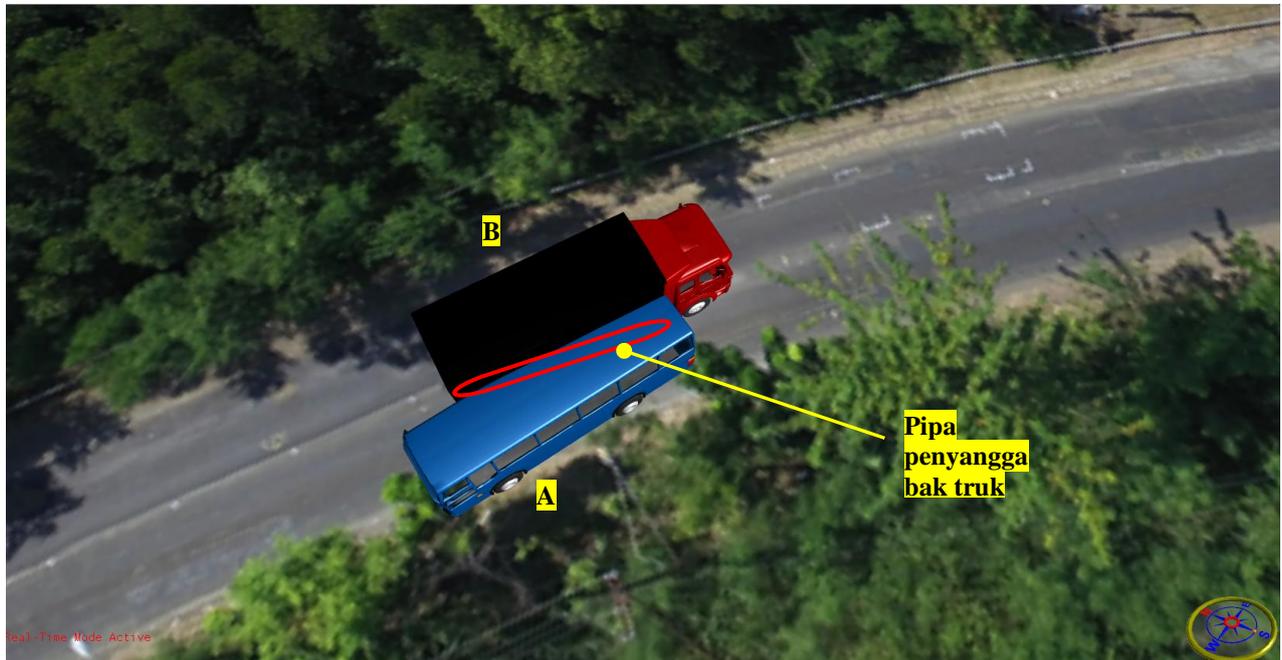
Pada saat terjadinya benturan, pipa besi penyangga dinding kanan bak truk terlepas dari sambungannya. Kemudian pipa tersebut menerobos masuk ke ruangan kabin penumpang mobil bus dan menewaskan 10 penumpang mobil bus secara instan (Gambar 47).

Gambar 47. Pipa penyangga dinding kanan bak truk tronton masuk ke kabin penumpang mobil bus.

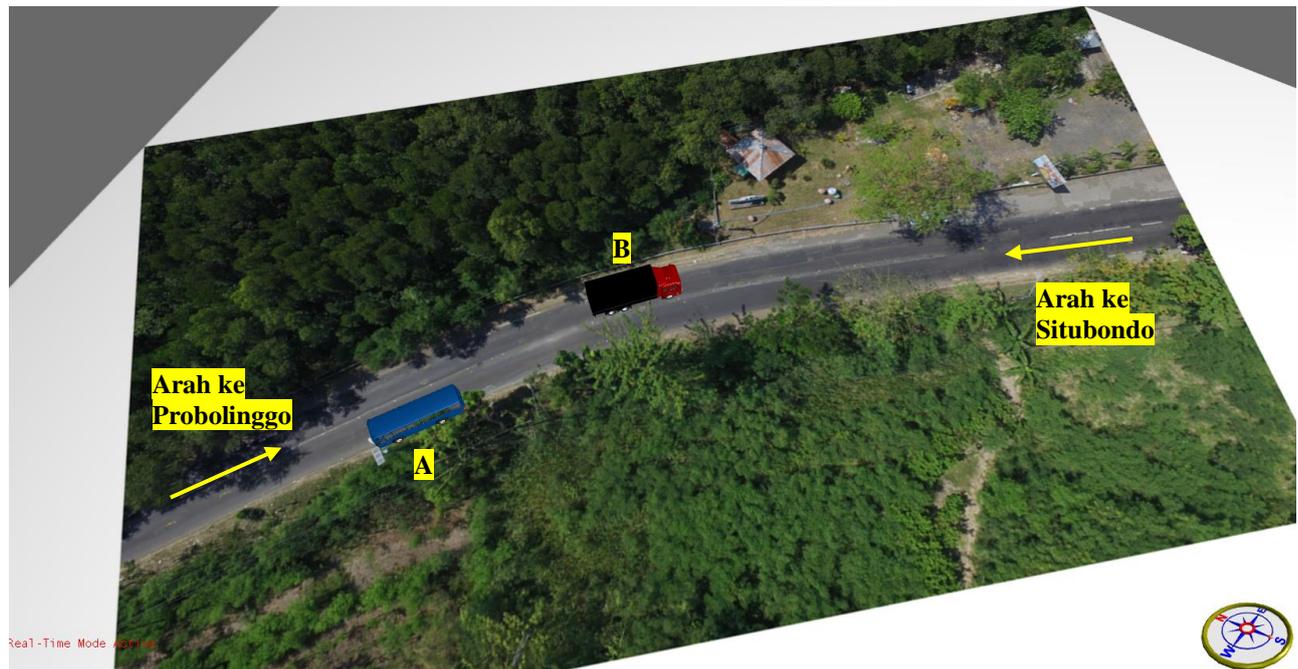
Setelah bertabrakan, truk tronton berhenti di badan jalan. Sedangkan posisi akhir mobil bus adalah sebagian badan berada di bahu jalan (Gambar 48).
