**KOMITE NASIONAL KESELAMATAN TRANSPORTASI
REPUBLIK INDONESIA**

FINAL
KNKT.17.08.10.01

Laporan Investigasi Kecelakaan Lalu Lintas Dan Angkutan Jalan

**TABRAKAN BERUNTUN YANG MELIBATKAN TRUCK CRANE N 9065 UA,
2 UNIT MOBIL PENUMPANG DAN 10 UNIT SEPEDA MOTOR
DI JALAN RAYA KERTANAGARA GIRI MOYO KARANGPLOSO
KABUPATEN MALANG PROVINSI JAWA TIMUR
JUMAT, 25 AGUSTUS 2017**

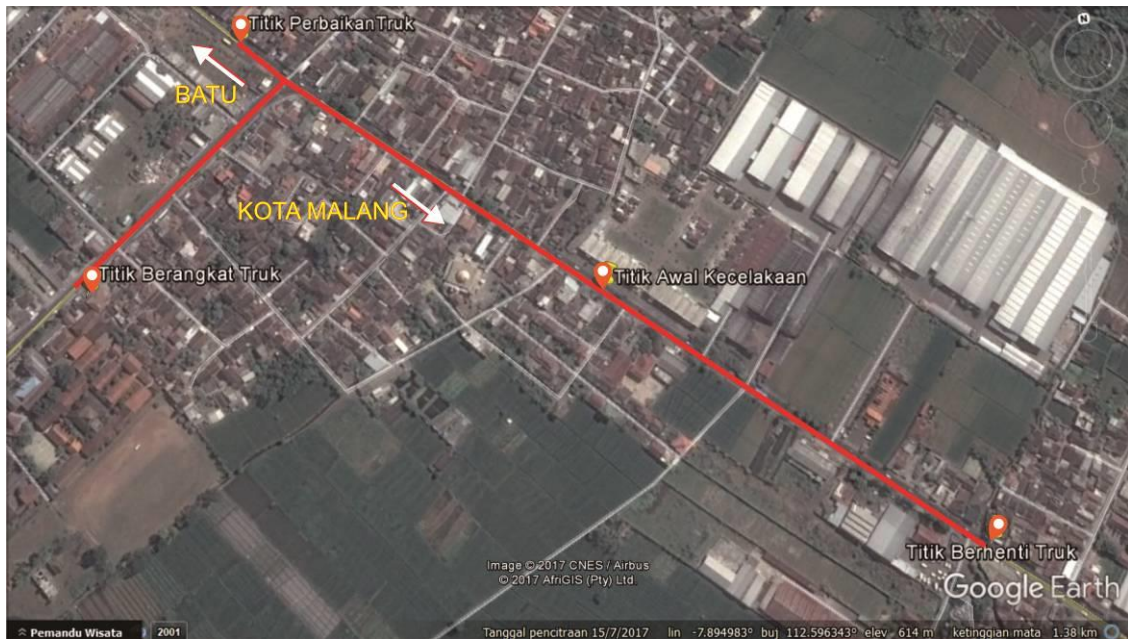
Gambar 1. Peta Tempat Kejadian Kecelakaan

Truk *crane* bergerak di jalan yang menurun dengan kemiringan 5,8 % dan lebar jalan 11 (sebelas) meter. Pada saat itu pengemudi menggunakan gigi persneling 4 (empat) dan terdengar oleh warga suara pedal gas truk *crane* yang berdengung berkali-kali. Sekitar pukul 16.45 WIB truk *crane* melewati jembatan yang lebar jalannya menyempit yaitu 9 (lima) meter dengan kemiringan 9,9%. Bersamaan dengan itu melintas sepeda motor masuk ke badan jalan yang datang dari jalan lingkungan sebelah kiri. Pengemudi truk *crane* terkejut dan menginjak pedal rem, namun tabrakan tetap terjadi yang mengakibatkan pengendara serta sepeda motornya terpental sejauh ± 28 (dua puluh delapan) meter. Truk *crane* tidak berhenti dan warga mendengar pengemudi berteriak rem blong sambil membunyikan klakson berkali-kali. Kemudian truk *crane* menabrak beruntun 1 (satu) unit mobil penumpang umum, 4 (empat) unit sepeda motor dan 1 (satu) orang pejalan kaki. Truk *crane* terus bergerak ke arah kanan jalur berlawanan arah dan menabrak beruntun 5 (lima) unit sepeda motor, kerb, rambu peringatan, pagar jembatan dan mobil penumpang pribadi. Selanjutnya truk *crane* bergerak ke jalur semula dan berhenti setelah menabrak ruko di bahu jalan.

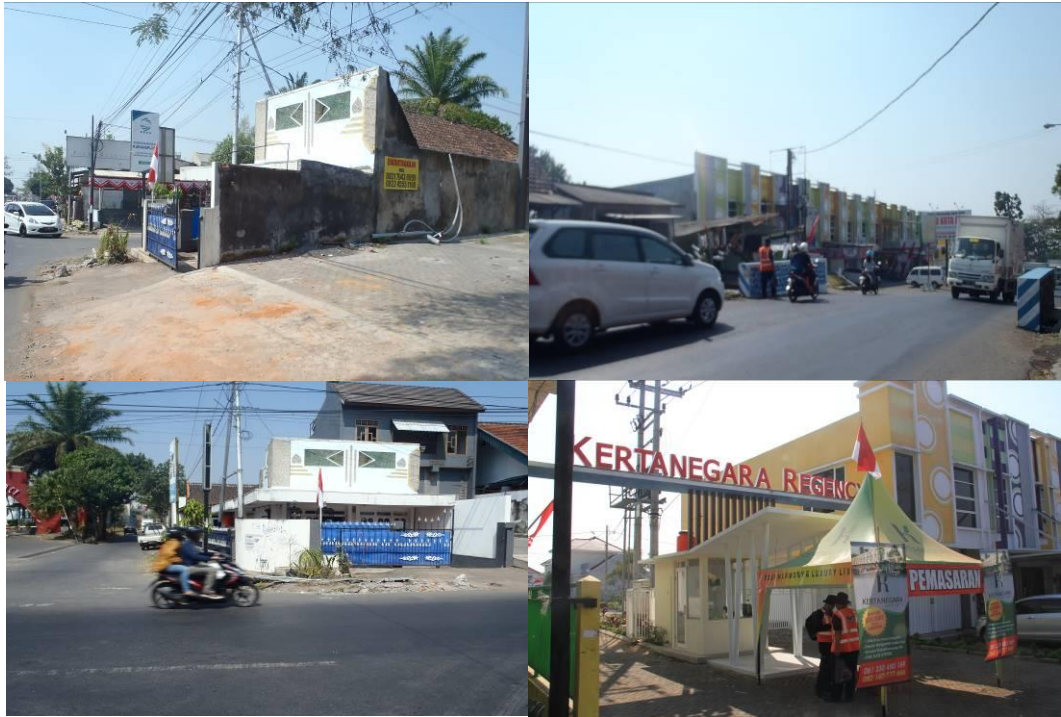
Gambar 22. Lingkungan sepanjang Jalan Kertanegara

Jalan Kertanegara Desa Giri Moyo Kecamatan Karang Ploso Kabupaten Malang Jawa Timur merupakan daerah pertokoan, pemukiman, pergudangan dan terdapat beberapa akses jalan lingkungan.

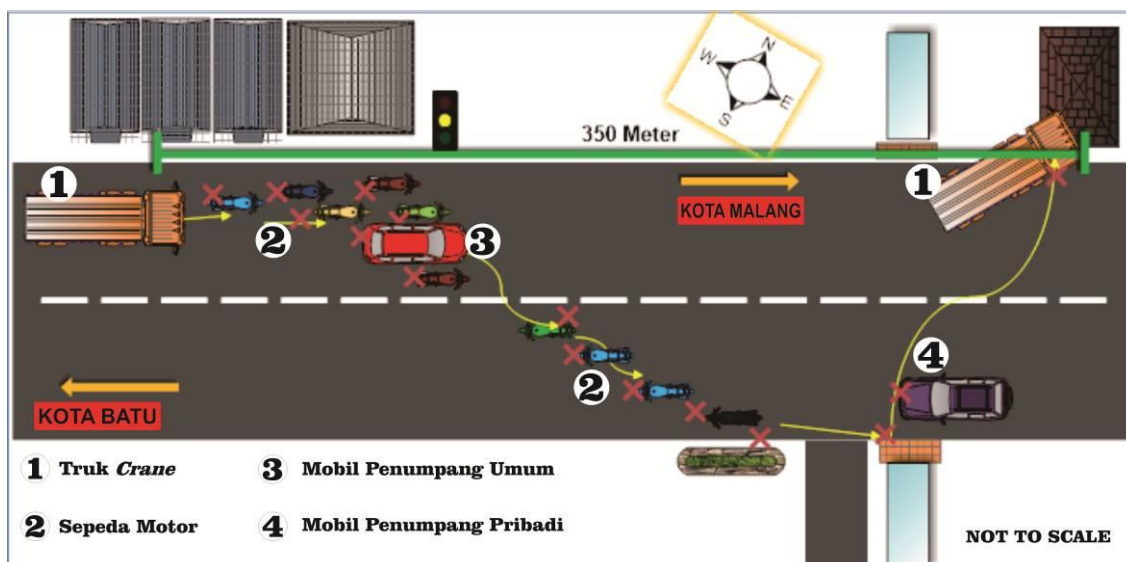
Gambar 23. Skema Kecelakaan Tabrakan Beruntun

Truk *Crane* menabrak sepeda motor yang tiba-tiba masuk dari jalan lingkungan sebelah kiri. Truk *crane* terus melaju menabrak 1 unit mobil penumpang umum dan 4 unit sepeda motor. Truk *crane* tidak berhenti dan warga mendengar Pengemudi berteriak rem blong sambil membunyikan klakson berkali-kali. Kemudian truk *crane* menabrak beruntun 1 unit mobil penumpang umum, 4 unit sepeda motor dan 1 orang pejalan kaki. Truk *crane* bergerak ke arah kanan menabrak beruntun 5 unit sepeda motor, kerb, rambu peringatan, pagar jembatan dan mobil penumpang pribadi dari arah berlawanan. Truk *crane* berbelok ke arah kiri dan terhenti setelah menabrak ruko di bahu jalan. Jarak dari tabrakan pertama sampai dengan truk *crane* terhenti sekitar 350 meter.

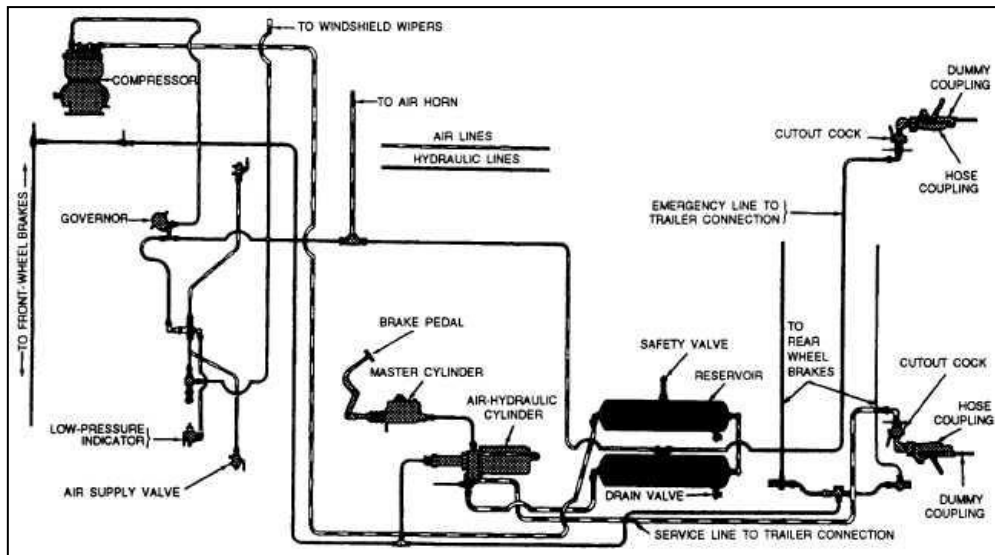
Gambar 24. Skema System Rem Air Over Hydraulic

Berdasarkan pengamatan kondisi selang-selang karet fleksibel sudah banyak retakan dan getas. Hal ini menunjukkan bahwa selang tersebut sudah mengalami penuaan dan akibat terkena sinar ultraviolet dan ozone.

Sistem rem Mitsubishi FM 517H adalah *Air Over Hydraulic* dan menggunakan 1 master rem minyak untuk 1 sumbu roda. kebocoran *rubber flexible hose* rem yang digunakan di roda kiri depan menyebabkan hilangnya tekanan atau *pressure* pada sumbu depan dan berkurangnya minyak rem.

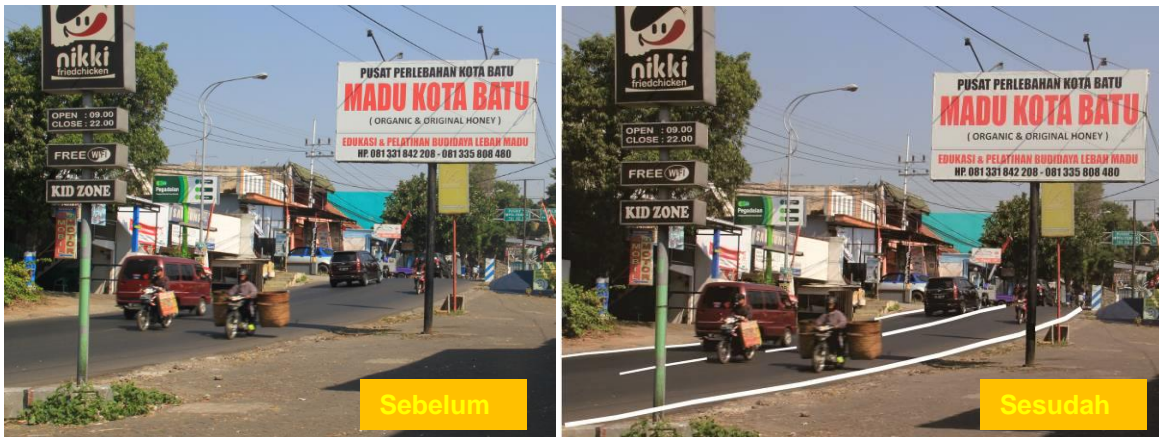
Gambar 29. Simulasi Kebutuhan Marka Jalan

Mulai terhapusnya marka jalan, mengakibatkan kekurangwaspadaan pengemudi terhadap kondisi lalu lintas jalan. Sebagaimana PM No 34 Tahun 2014 tentang marka jalan, marka berfungsi untuk mengatur lalu lintas, memperingatkan, atau menuntun pengguna jalan dalam berlalu lintas. Delineasi yang efektif dapat memperbaiki efisiensi dan keselamatan sistem jalan raya baik untuk kondisi siang dan malam.

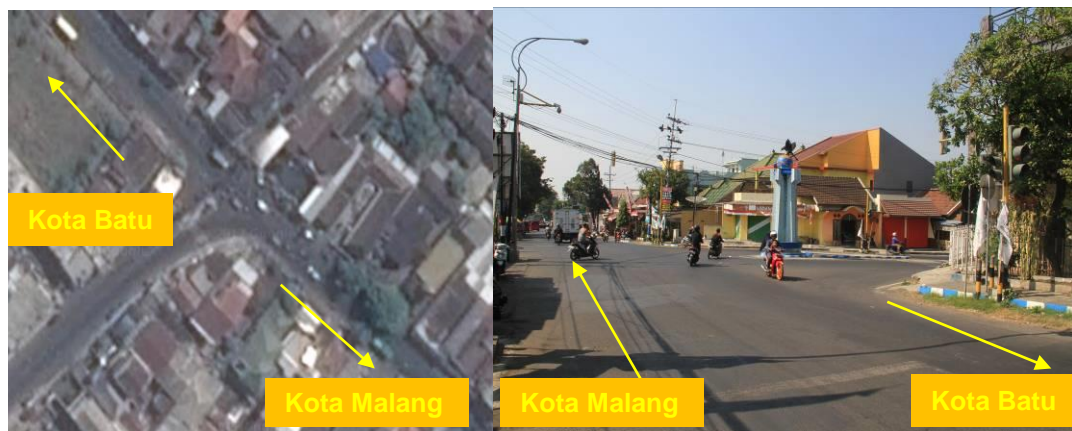
Gambar 30. Lokasi APILL di sekitar lokasi kejadian kecelakaan

Sesuai dengan Permenhub No. 49/2014 tentang APILL pasal 5 menyebutkan APILL berfungsi untuk mengatur lalu lintas orang dan/atau kendaraan di persimpangan atau pada ruas jalan. Sekitar 300 m sebelum lokasi kejadian kecelakaan yaitu di simpang terdapat rambu APILL tetapi dalam keadaan tidak berfungsi. Dengan kontur jalan yang menurun panjang, dan adanya simpang serta tidak berfungsinya APILL kecepatan kendaraan dari arah Kota Batu tidak dapat dikendalikan, sehingga kendaraan terus melaju. Apabila APILL tersebut berfungsi dengan baik, maka laju kendaraan dari arah Kota Batu dapat diperlambat.
