**KOMITE NASIONAL KESELAMATAN TRANSPORTASI
REPUBLIK INDONESIA**

FINAL
KNKT.17.08.11.01

**Laporan Investigasi Kecelakaan Lalu Lintas Dan Angkutan Jalan
TABRAKAN BERUNTUN MOBIL BARANG TRUK *SEMI TRAILER* H-1636-BP
DENGAN BEBERAPA KENDARAAN LAINNYA.**

**DI JALAN NASIONAL SOEKARNO-HATTA KM.32, KABUPATEN SEMARANG,
PROVINSI JAWA TENGAH, TANGGAL 29 AGUSTUS 2017.**

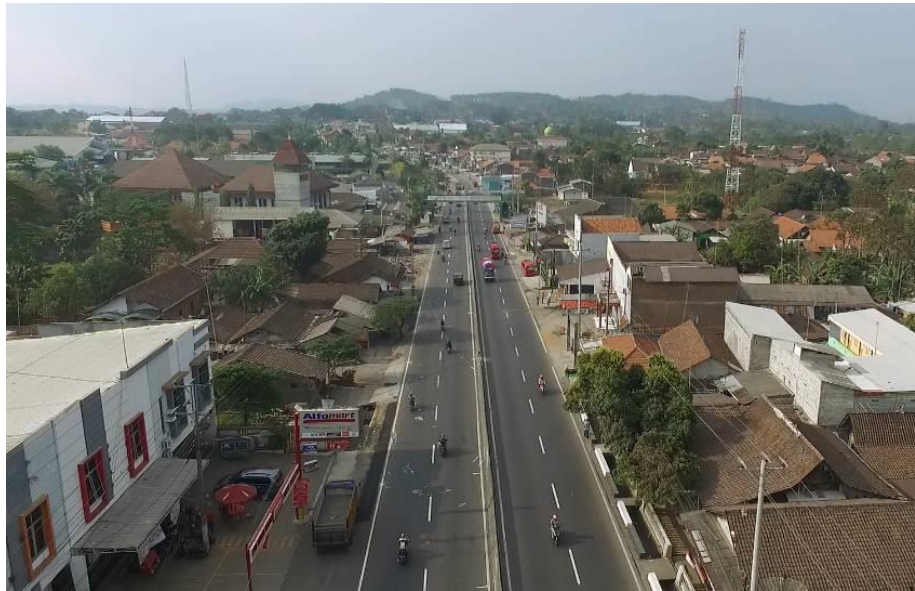
Gambar 41. Visualisasi *drone* pada pandangan jalan yang mengarah ke Semarang.

Dilihat dari visualisasi *drone*, citra satelit, dan data *blueprint* jalan terlihat bahwa alinyemen 300 meter sebelum dan 100 meter setelah tempat terjadinya kecelakaan adalah lurus. Visualisasi *drone* lokasi terjadinya kecelakaan dapat dilihat pada Gambar 41 dan Gambar 42. Citra satelit lokasi terjadinya kecelakaan dapat dilihat pada Gambar 43.

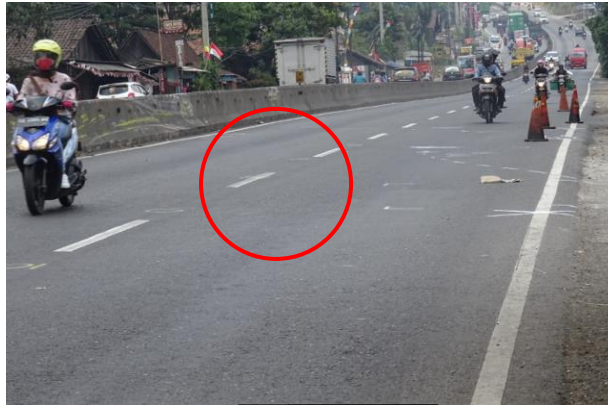
Gambar 45. Marka garis putus-putus.

Terdapat Marka jalan berwarna putih berupa dengan garis putus-putus

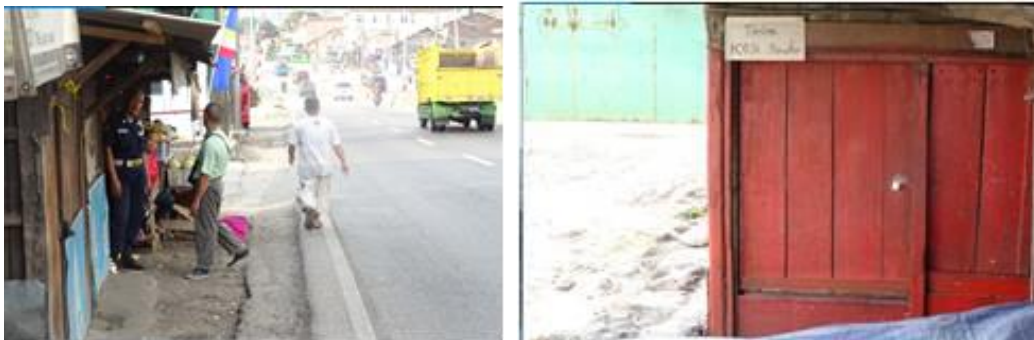
Gambar 49. Warung makan, toko, dan rumah kost penduduk semi permanen.

Kondisi lingkungan ruas jalan Soekarno-Hatta merupakan kawasan pemukiman penduduk dimana terdapat banyak warung makan/toko dan rumah kost semi permanen (Gambar 49).

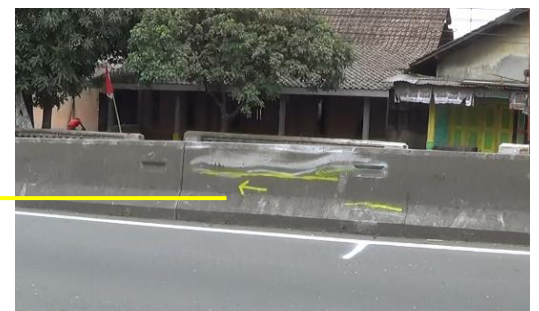
Gambar 54. Benturan, jejak ban, dan *scratchmark* pada kejadian kecelakaan.

Scratch mark di dinding separator saat truk semi trailer pertama kali oleng ke median jalan
