**KOMITE NASIONAL KESELAMATAN TRANSPORTASI
REPUBLIC INDONESIA**

LAPORAN AKHIR

KNKT.17.11.13.01

**Laporan Investigasi Kecelakaan Lalu Lintas dan Angkutan Jalan
KECELAKAAN MOBIL BUS PO. RAFFAEL KNP TRANS K 1515 EX DAN
MOBIL TANGKI SEMEN CURAH B 9749 EG DI FLYOVER KRETEK
DESA TARABAN KECAMATAN PAGUYANGAN
KABUPATEN BREBES PROVINSI JAWA TENGAH
SENIN, 6 NOVEMBER 2017**

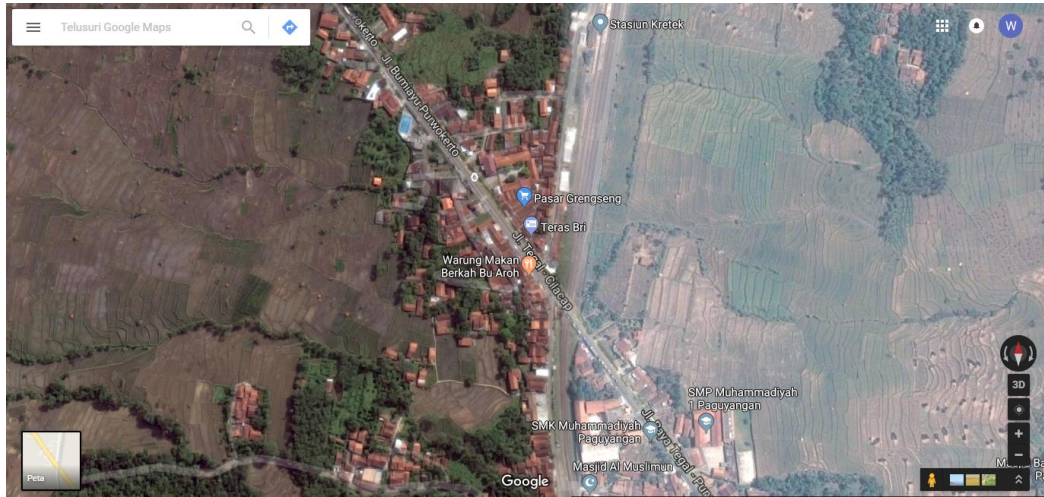
Gambar 8. Lingkungan Sekitar Flyover

Lingkungan sekitar *flyover kretak* merupakan daerah pemukiman, Pasar Grenseng, Stasiun Kretak, dan gudang distributor serta sekolah yang berlokasi di ujung *flyover*.

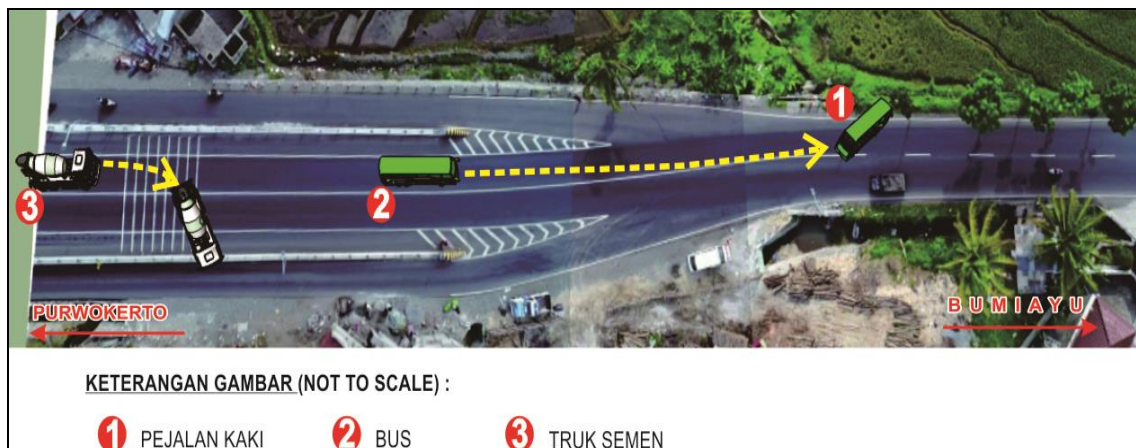
Gambar 9. Skema Kecelakaan

Sekitar 10 menit kemudian melaju sebuah mobil truk tangki semen curah B-9749-EG tanpa muatan (selanjutnya disebut mobil truk). Melihat kondisi 100 meter di depannya yang ramai dengan kendaraan maupun masyarakat sekitar, pengemudi mobil truk berusaha menghentikan kendaraannya, namun tidak bisa berhenti. Untuk menghindari kerumunan orang yang berada di depannya pengemudi mobil truk mengarahkan kendaraan ke arah kanan sehingga menabrak pagar pengaman jembatan yang kemudian jatuh ke bawah *flyover* yang dalamnya 5 meter.

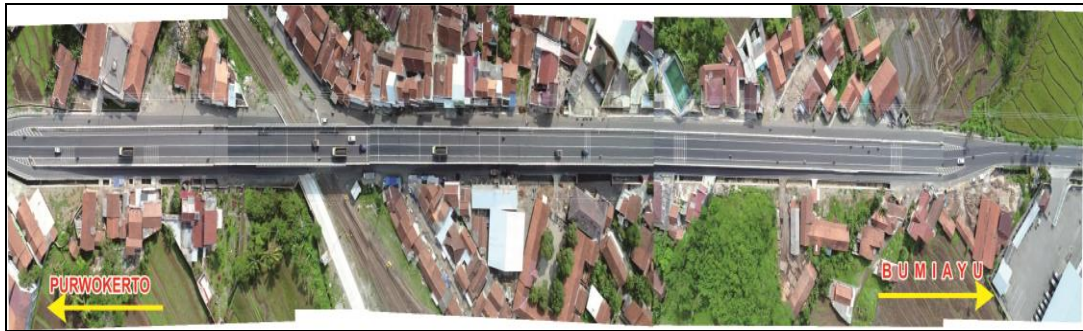
Gambar 14. Foto *Flyover* Kretek dari Udara

Flyover Kretek dengan panjang total sekitar 830 meter terbagi menjadi 3 bentang. Dengan masing – masing bentang jika dilihat dari arah Selatan ke arah Utara, terbagi menjadi ± 185 meter bentang menanjak (4,0%), ± 195 meter bentang datar tengah dan ± 450 meter bentang menurun (7,8%).
