**KOMITE NASIONAL KESELAMATAN TRANSPORTASI
REPUBLIK INDONESIA**

KNKT.17.12.14.01

Laporan Investigasi Kecelakaan Lalu Lintas dan Angkutan Jalan

**KECELAKAAN MOBIL PICK UP BL- 8158- PE DENGAN
MOBIL BUS BL -7552 -AA**

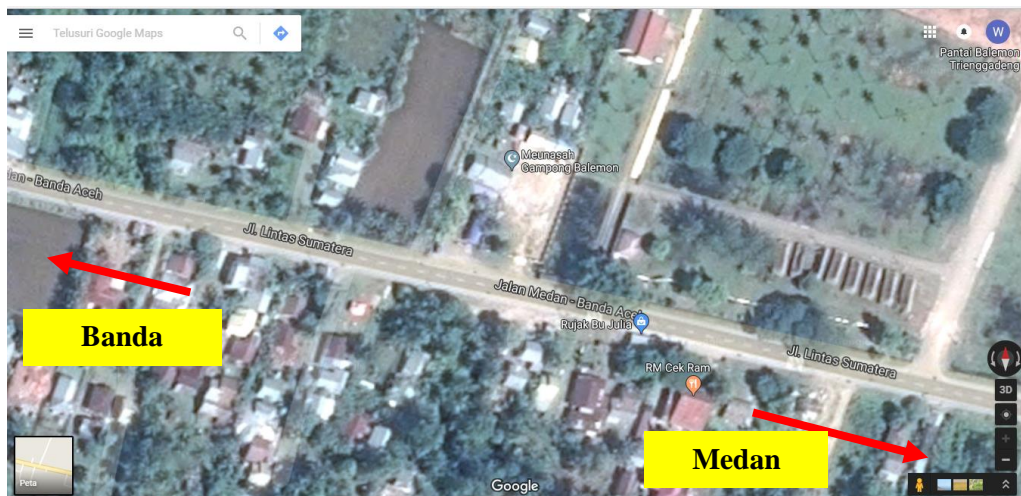
Gambar 8. Lingkungan Sekitar Lokasi Kecelakaan

Lokasi kejadian kecelakaan di Jalan Banda Aceh – Medan, Kilometer 146, Kecamatan Trienggadeng, Pidie Jaya merupakan daerah Pantai Wisata Kuthang, dan pertokoan (warung).
