**KOMITE NASIONAL KESELAMATAN TRANSPORTASI
REPUBLIK INDONESIA**

LAPORAN AKHIR

KNKT.17.12.15.01

**TABRAKAN BERUNTUN ANTARA MOBIL BUS METROMINI 69 JURUSAN
CILEDUG-BLOK M B 7921 EM DENGAN BEBERAPA KENDARAAN LAINNYA**

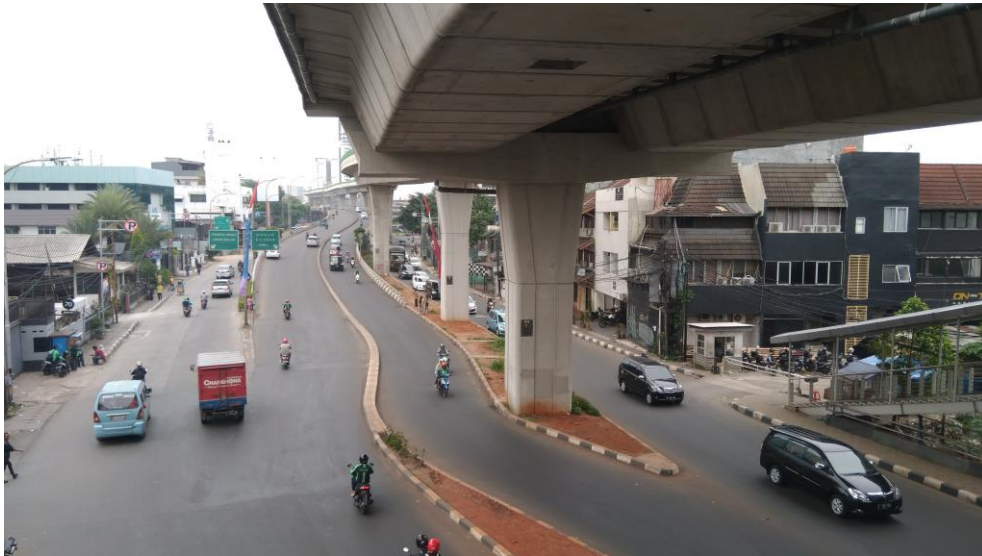
Gambar 8. Kondisi Lingkungan Sekitar Lokasi Kejadian Kecelakaan

Pada samping kanan dan kiri *flyover* kebayoran lama terdapat perkantoran dan pertokoan.
