**KOMITE NASIONAL KESELAMATAN TRANSPORTASI  
REPUBLIK INDONESIA**

**KNKT.18.01.01.01**

Laporan Investigasi Kecelakaan Lalu Lintas dan Angkutan Jalan

Kecelakaan Tunggal Terbakarnya  
Truk *semi trailer* tangki T-9580-E

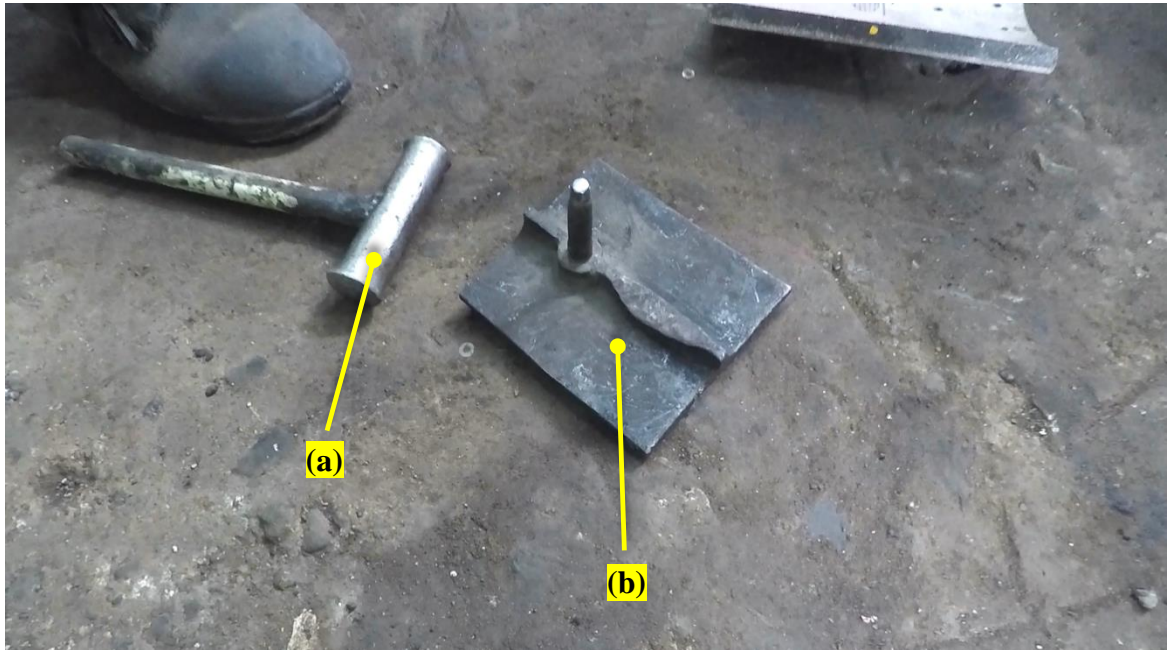
**Gambar 13.** Peralatan yang digunakan untuk mengeling kampas rem pada sepatu rem. (a) adalah palu, (b) adalah dudukan khusus untuk penempatan paku keling.

Berdasarkan investigasi, tatacara pemasangan kampas rem pada sepatu yang dilakukan secara manual berpotensi sebagai *hazard*. Ketinggian posisi kepala paku keling menjadi bervariasi. Ketika posisi kepala paku keling terlalu dekat dengan permukaan kampas, permukaan kepala paku akan menyentuh permukaan tromol lebih awal sebelum batas terendah level keausan kampas.

pemasangan kampas rem secara manual terbukti sebagai *hazard* pada terbakarnya truk *semi trailer* tangki. Oleh karena itu, operator dalam hal ini PT. Pertamina Patra Niaga perlu untuk memastikan bahwa bengkel yang digunakan pihak kedua untuk melakukan pemasangan kampas rem menggunakan peralatan khusus yang menggunakan teknologi untuk keseragaman saat pemasangan paku keling.

Saat ini sudah terdapat berbagai peralatan yang dapat membantu mekanik untuk melakukan pengelangan kampas rem (Lampiran H). Dengan peralatan tersebut pekerjaan penyambungan akan lebih mudah dilakukan. Selain itu, sambungan juga akan menjadi seragam ukurannya sehingga bebas dari *hazard*. Mekanik hanya perlu mendapatkan pengetahuan mengenai besaran gaya pengelangan yang harus diinputkan pada mesin. Tentunya, informasi mengenai besaran gaya dapat di-*sharing* oleh APM dan karoseri serta harus sesuai dengan standar yang ada.

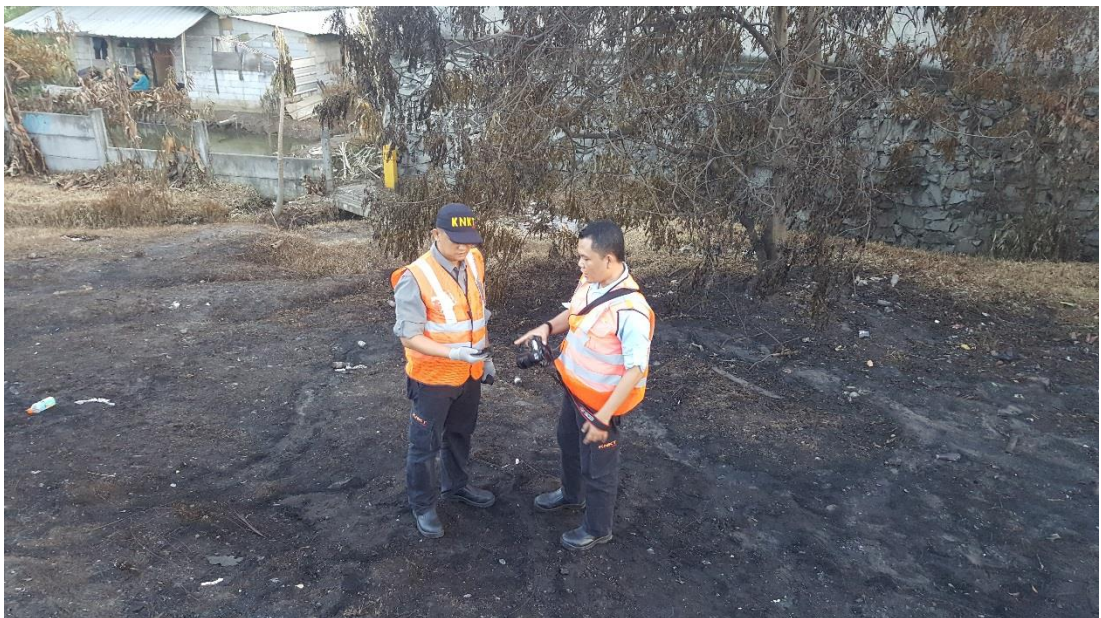
Tim menuju lokasi terjadinya kebakaran yakni di Tol Cikampek arah ke Jakarta KM 52. Peninjauan dilakukan pada posisi dimana kendaraan terbakar (Gambar 21). Pengamatan secara detail dilakukan untuk mengetahui eskalasi tingkat kerusakan yang terjadi. Selain itu, pada peninjauan tersebut tim berupaya untuk mencari tahu apakah APAR digunakan untuk memadamkan kobaran api.

**Gambar 21. Tim KNKT melakukan peninjauan di lokasi terbakarnya truk *semi trailer* tangki.**

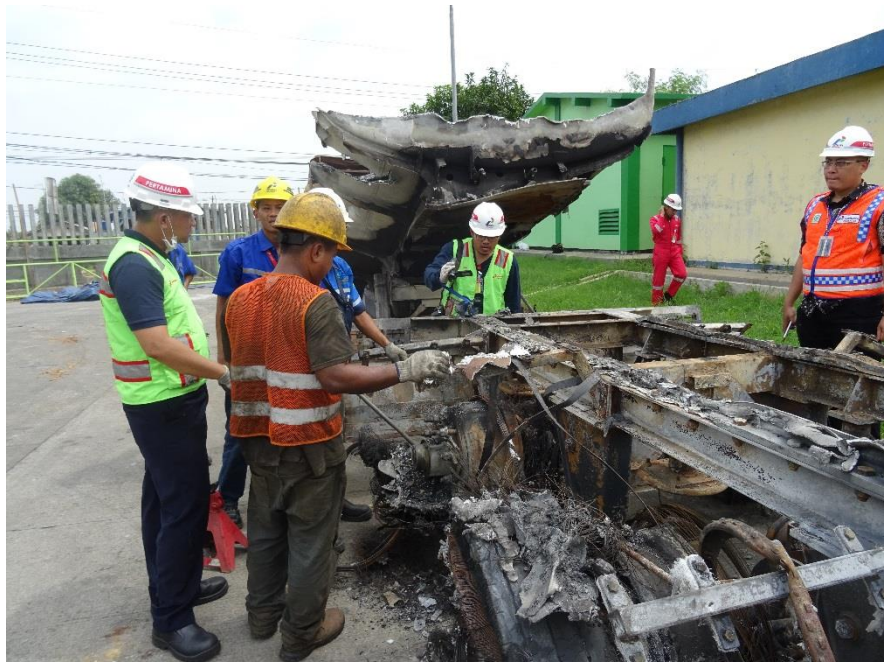
Tim melakukan pemeriksaan secara menyeluruh pada truk *semi trailer* tangki yang terbakar. Pemeriksaan dilakukan pada *tractor head*, dan kereta tempelan. Kondisi kereta tempelan sendiri sudah tidak utuh karena tangki sudah terlepas dari landasan kereta tempelan. Pemeriksaan dilakukan pada tiap-tiap bagian truk *semi trailer* tangki.

**Gambar 25.** Tim melakukan peninjauan truk *semi trailer* tangki di TBBM Cikampek.

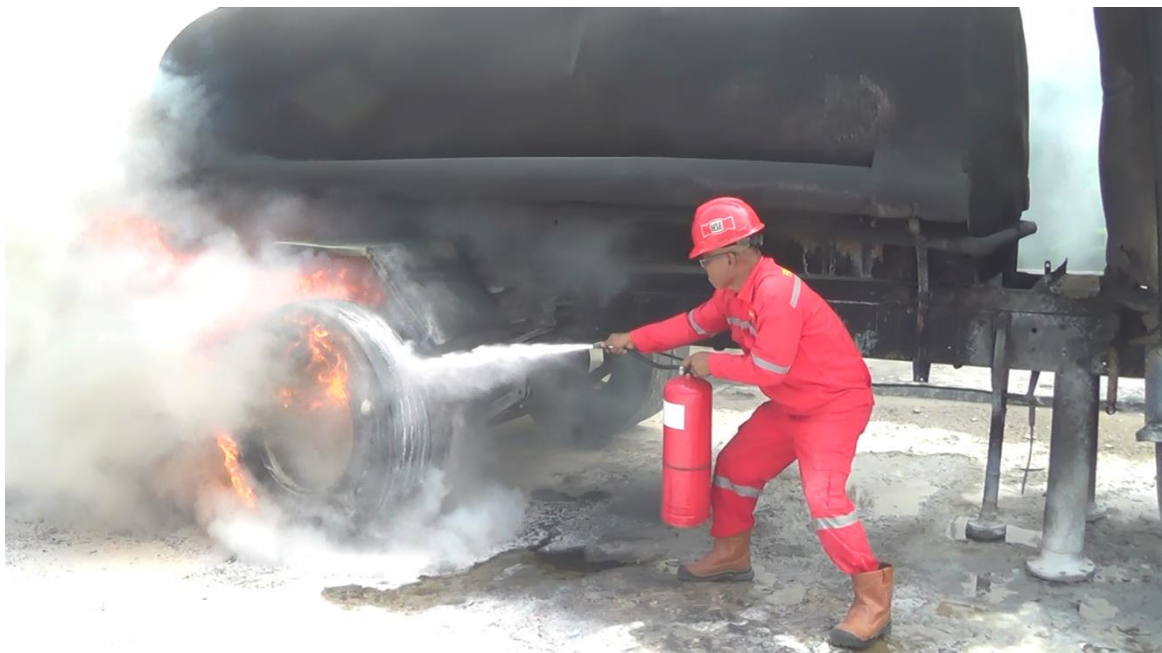
Simulasi ini terfokus pada percobaan untuk membakar ban yang posisinya terletak di bagian belakang kendaraan. Ban dibakar dan kendaraan dibiarkan terbakar hingga suhu mencapai 500°C. Kemudian dilakukan pemadaman dengan APAR yang jenis dan ukuran sama dengan yang ada pada truk *semi trailer* tangki (Gambar 32). APAR tersebut adalah jenis *powder* dan berkapasitas 9 kg.

**Gambar 32. Pemadaman yang dilakukan oleh instruktur TBBM Plumpang.**

Ketika dilakukan pemadaman pada sumber api yang ada di ban dengan menghabiskan dua botol APAR, nyala api terlihat melemah dan api padam. Namun, sekitar 30 detik kemudian api timbul kembali dan membesar. Kemudian instruktur terlihat terkejut karena api kembali muncul dari ban. Selanjutnya, instruktur menggunakan air bertekanan untuk memadamkan nyala api. Akhirnya, nyala api berhasil dipadamkan.

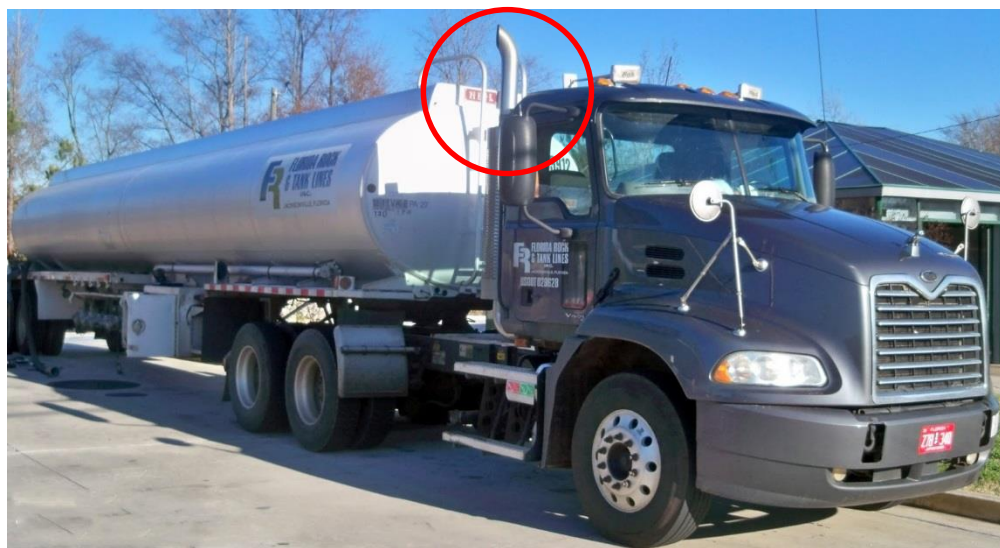
Terdapat temuan investigasi terkait dengan *tractor head* (truk penarik). Temuan tersebut adalah mengenai posisi knalpot *tractor head*. Berdasarkan PP No. 55 Tahun 2012 Pasal 14 ayat 4, pemasangan knalpot kendaraan B3 termasuk truk *semi trailer* tangki adalah posisinya di depan kabin pengemudi. Hal ini merupakan suatu *hazard* karena asap yang ada berpotensi masuk ke kabin pengemudi. Dalam jangka waktu tertentu, konsentrasi CO yang terakumulasi di ruang kabin pengemudi dapat menyebabkan pengemudi mengalami gejala pusing, kurang konsentrasi, dan bahkan kehilangan kesadaran. Oleh karena itu, PP No. 55 Tahun 2012 harus direvisi agar posisi knalpot tidak berada di depan kabin pengemudi.

Khusus mengenai penempatan posisi knalpot yang ideal untuk kendaraan B3, KNKT merujuk Standar Amerika FMCSA 393.83 tentang *Exhaust System* poin f bahwa penempatan knalpot harus di belakang kabin atau dekat dengan belakang kabin jika corong knalpot menghadap atas. Selain itu, pada poin h ditegaskan bahwa knalpot kendaraan harus bebas bocor dan keluaran knalpot tidak menghadap kabin pengemudi atau berada di bawah kabin pengemudi.

Gambar 34. Posisi knalpot *tractor head* truk *semi trailer* tangki yang berada di belakang kabin pengemudi di Amerika Serikat.

Oleh karena itu, penempatan knalpot untuk *tractor head* B3 seharusnya ditempatkan di belakang kabin pengemudi serta keluaran knalpot berada di atas kabin dan tidak menghadap ke tangki. Sebagai contoh posisi knalpot untuk kendaraan B3 yang ada di Amerika Serikat dapat dilihat pada Gambar 34. Dengan demikian, terdapat jaminan bahwa asap knalpot tidak akan masuk ke dalam kabin pengemudi serta kereta tempelan tetap aman dari paparan panas asap knalpot.

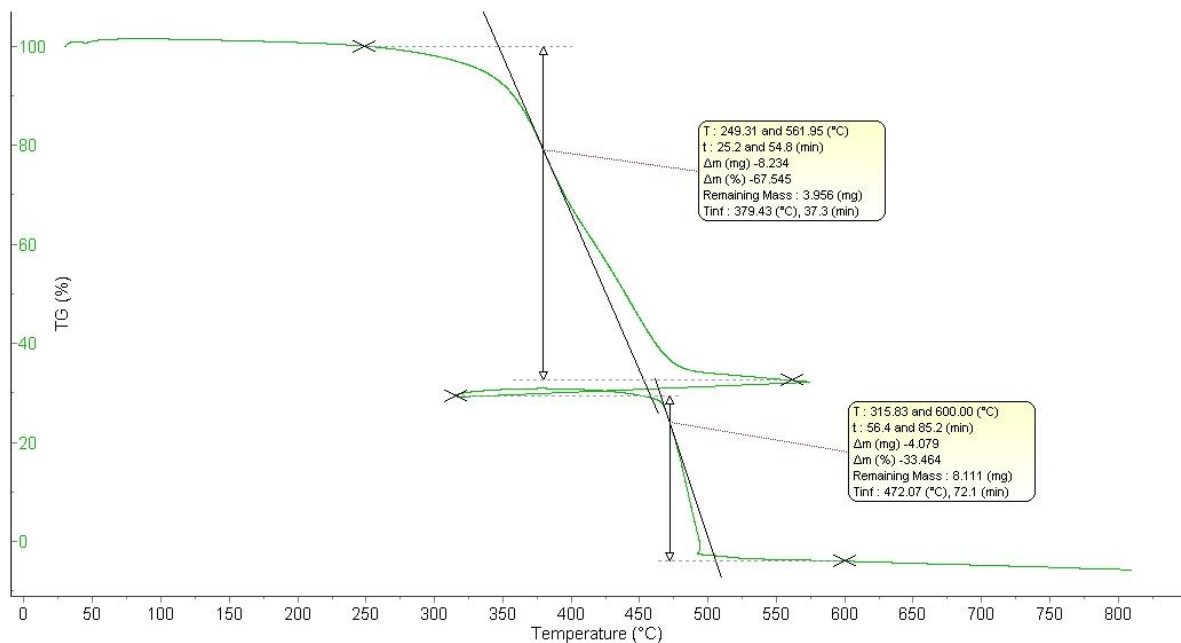
Gambar 36. Diagram hasil uji TGA pada komponen karet ban.

Hasil pengujian menunjukkan bahwa dekomposisi *pyrolysis* pada komponen karet mulai terjadi pada temperatur 250 °C. Pada temperatur tersebut massa sampel mulai berkurang karena adanya pelepasan gas.

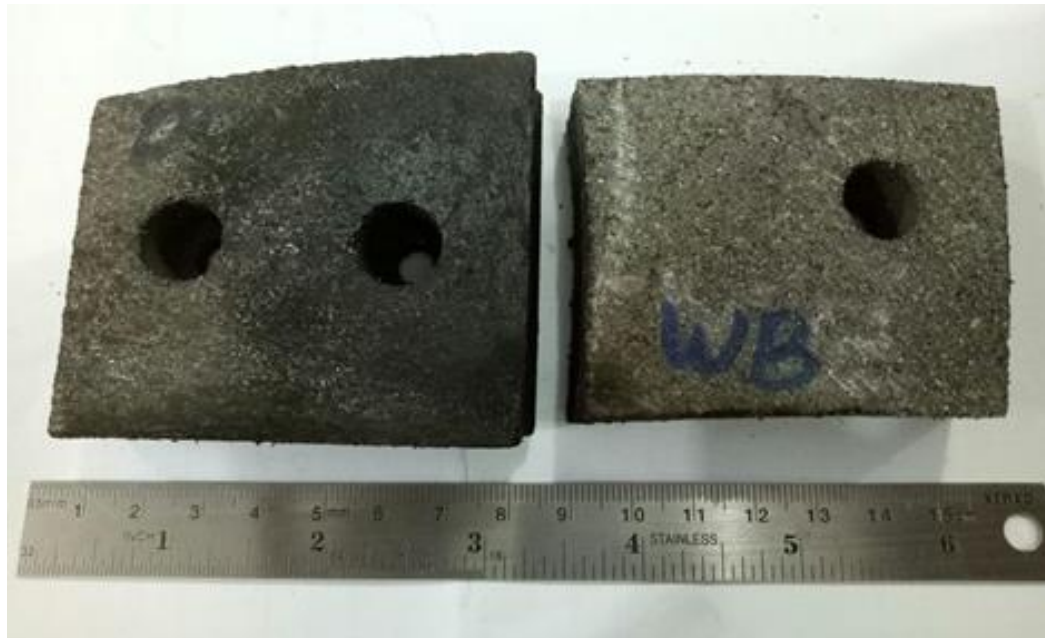
Gambar 37. Pengukuran *brake pad* sebelum dipotong untuk sampel.

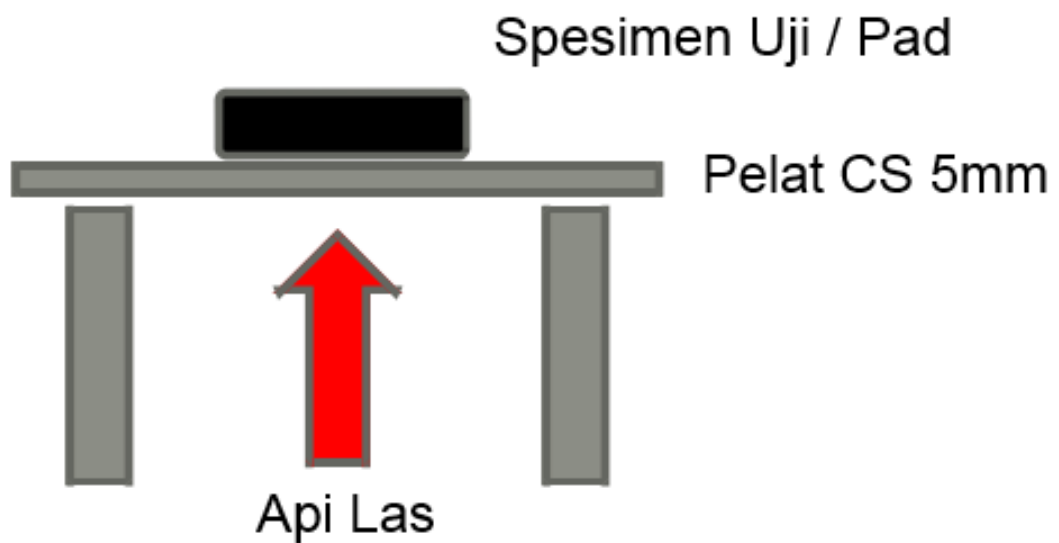
Gambar 38. Pengujian pemanasan material *brake pad*.

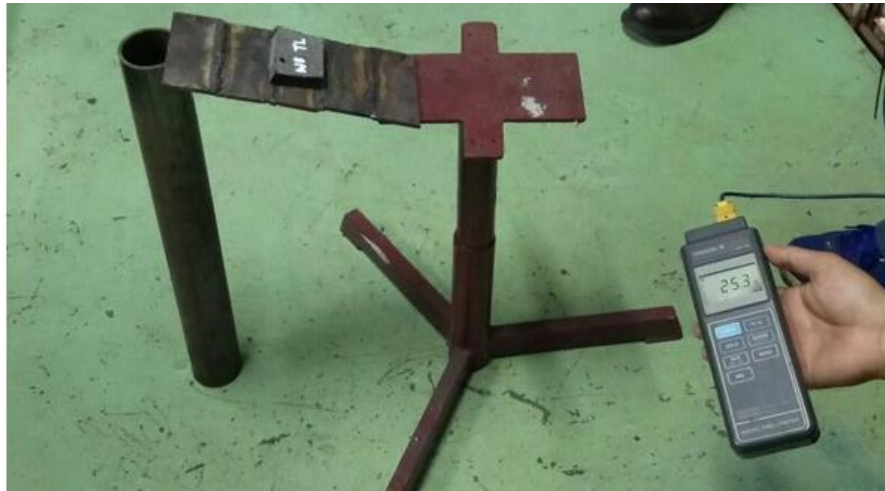
**Gambar 39.** Pengukuran temperatur sampel yang dilakukan uji bakar.

- Pengamatan difokuskan pada saat *brake pad* mulai berasap. Hasilnya ditabelkan untuk kedua sampel *brake pad* yang dibakar.

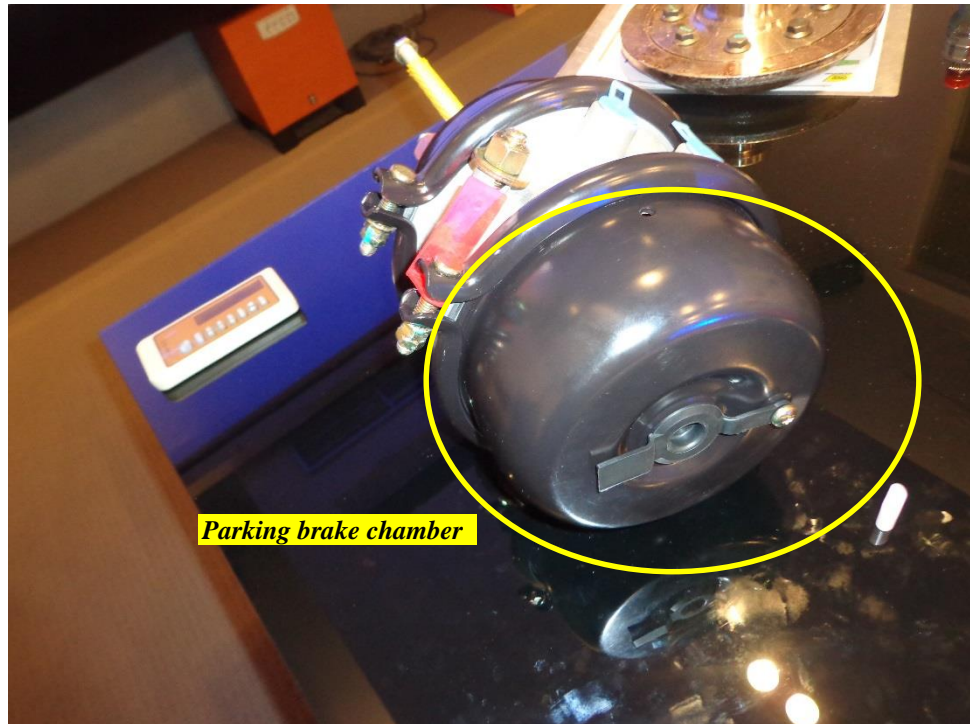
**Gambar 44. Brake chamber yang dilengkapi parking brake chamber.**

Komponen *parking brake chamber* (Gambar 44) bekerja ketika tekanan udara yang mengalir pada sistem pengereman kurang dari batas toleransi yang ditetapkan. Pada kondisi ini dianggap sistem pengereman mengalami gagal fungsi pengisian udara atau mengalami kebocoran yang sangat parah. Mekanisme dari komponen tersebut adalah pegas yang terdapat di dalam *chamber* akan meregang ketika tidak terdapat tekanan udara. Pegas yang meregang tersebut akan mendorong *brake adjuster* sehingga rem menjadi aktif.

Hasil investigasi menunjukkan bahwa kegagalan sistem pengereman terjadi pada roda sumbu pertama dari bagian depan kereta tempelan. Pada roda sumbu tersebut komponen yang terpasang pada *brake chamber* hanya *service brake*. Dengan demikian, indikasi terus-menerusnya kampas menggesek tromol bukan disebabkan oleh kegagalan sistem *emergency button*. Atau dengan kata lain, tidak ada masalah pada *emergency button* sebelum terjadinya kebakaran pada kendaraan.

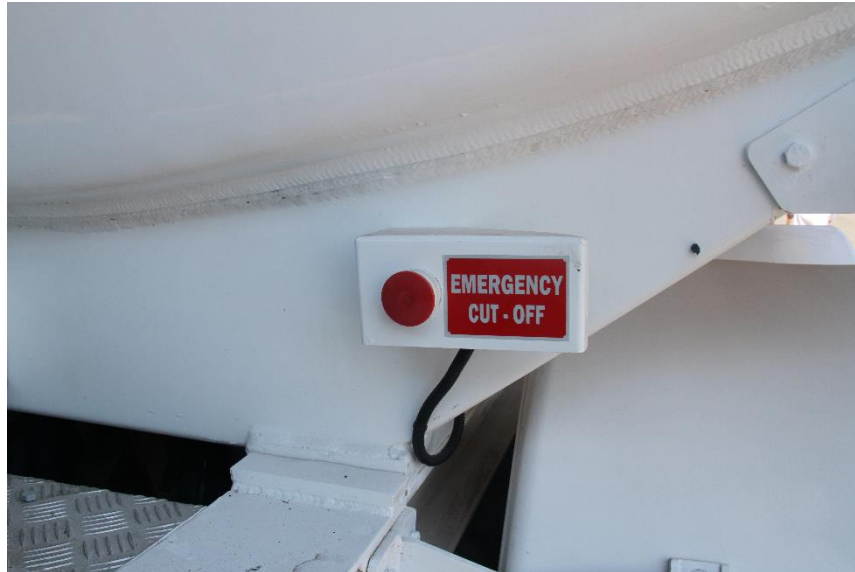
Kereta tempelan dilengkapi dengan tombol *emergency* yang diletakkan di sisi belakang kereta tempelan (Gambar 46). Fungsinya adalah untuk mengunci rem kereta tempelan apabila terjadi keadaan darurat. Cara kerjanya adalah tombol yang ditekan akan merelease udara yang mensuplai *parking brake chamber*. Selanjutnya pegas yang ada di dalam *parking brake chamber* akan meregang dan menggerakkan *brake adjuster* sehingga rem sumbu ke-2 dari bagian depan kereta tempelan aktif.

**Gambar 46. Tombol *emergency*/darurat kereta tempelan tangki BBM.**

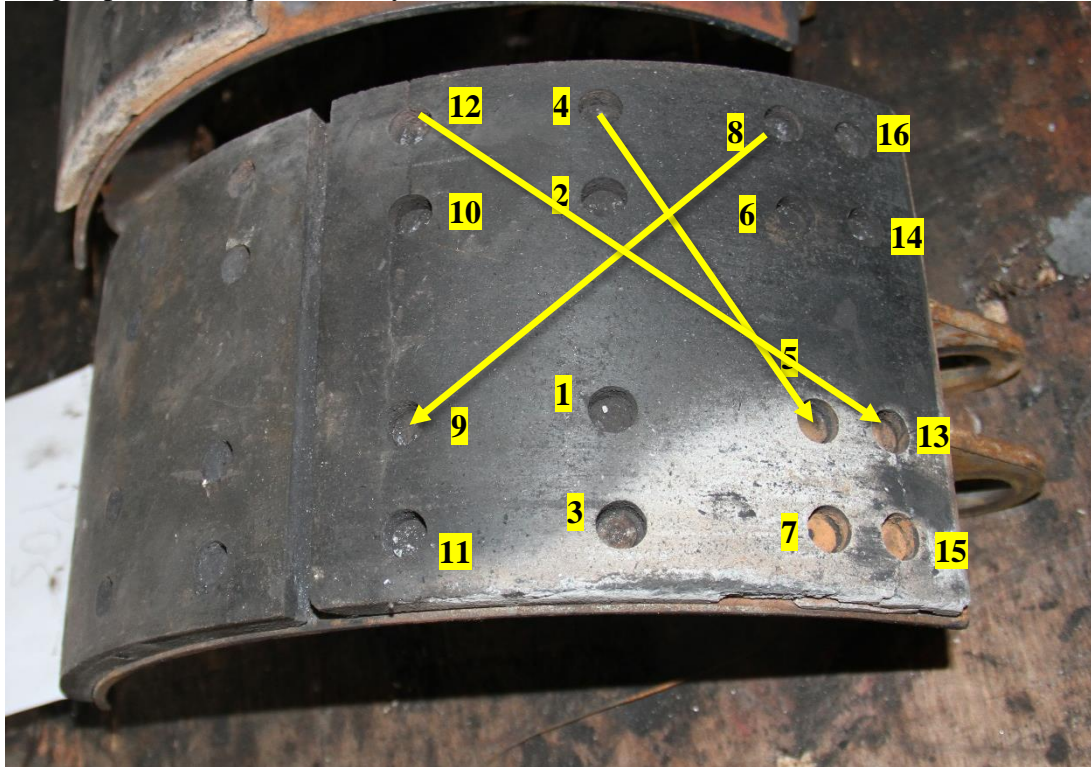
Gambar 62. Urutan pemasangan kelingan kampas rem ke sepatu rem pada jenis kampas 1.

Berikut adalah gambar contoh saran suatu urutan pemasangan kelingan kampas rem ke sepatu rem berdasarkan posisi lubang-lubang yang ada pada kampas (Gambar 62, Gambar 63). Urutan pemasangan berdasarkan angka. Panah kuning menunjukkan arah diagonal pada lubang pemasangan kelingan selanjutnya dilihat dari pemasangan kelingan pada lubang sebelumnya.

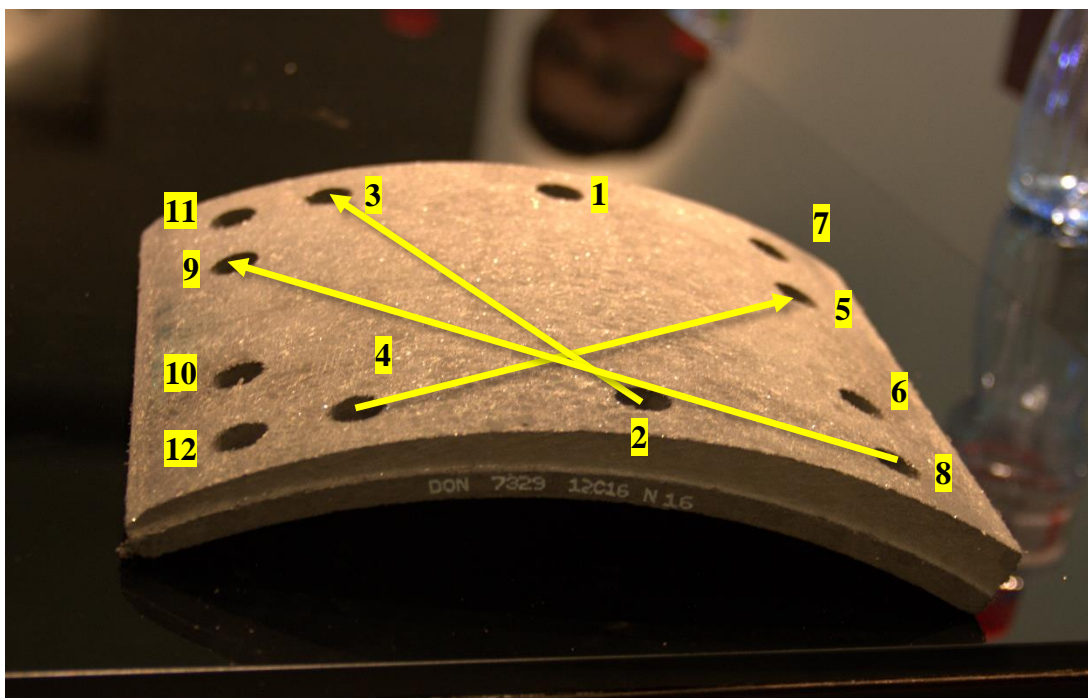
Gambar 63. Urutan pemasangan kelingan kampas rem ke sepatu rem pada jenis kampas 2.
