**KOMITE NASIONAL KESELAMATAN TRANSPORTASI
REPUBLIK INDONESIA**

FINAL
KNKT.18.02.03.01

Laporan Investigasi Kecelakaan Lalu Lintas dan Angkutan Jalan

**KECELAKAAN TERGULINGNYA BUS PARIWISATA F 7959 AA
DI JALAN RAYA SUBANG CIATER KABUPATEN SUBANG
PROVINSI JAWA BARAT
SABTU, 10 FEBRUARI 2018**

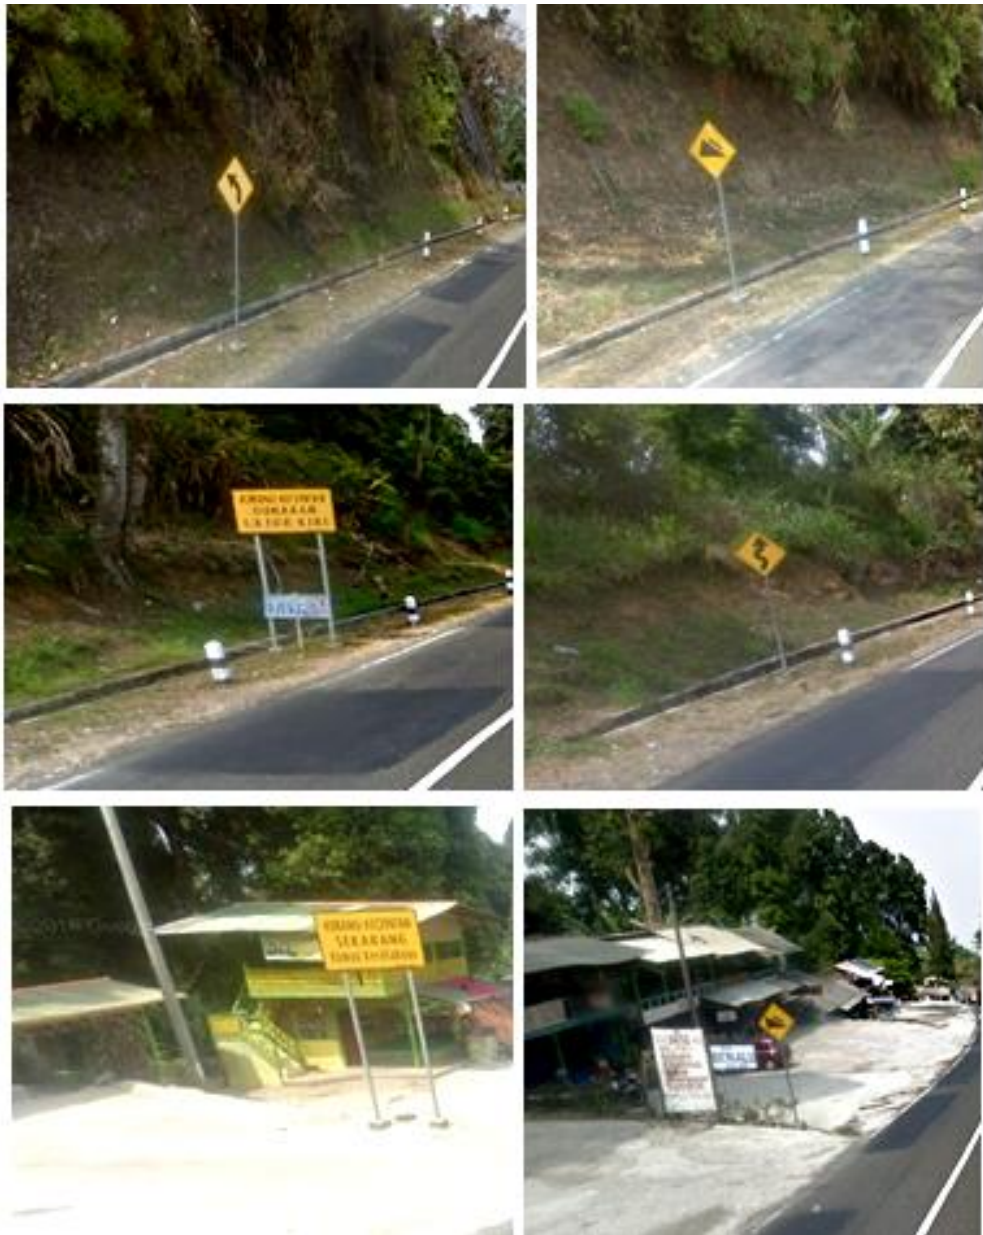
Gambar 17. Rambu Lalu Lintas 500 meter sebelum Bus F 7959 AA Terguling

Sistem perambuan 500 meter sebelum bus F 7959 AA terguling: (lihat Gambar 15)

- a. Peringatan jalan berkelok
- b. Peringatan jalan turunan
- c. Peringatan kurangi kecepatan di lokasi rawan kecelakaan

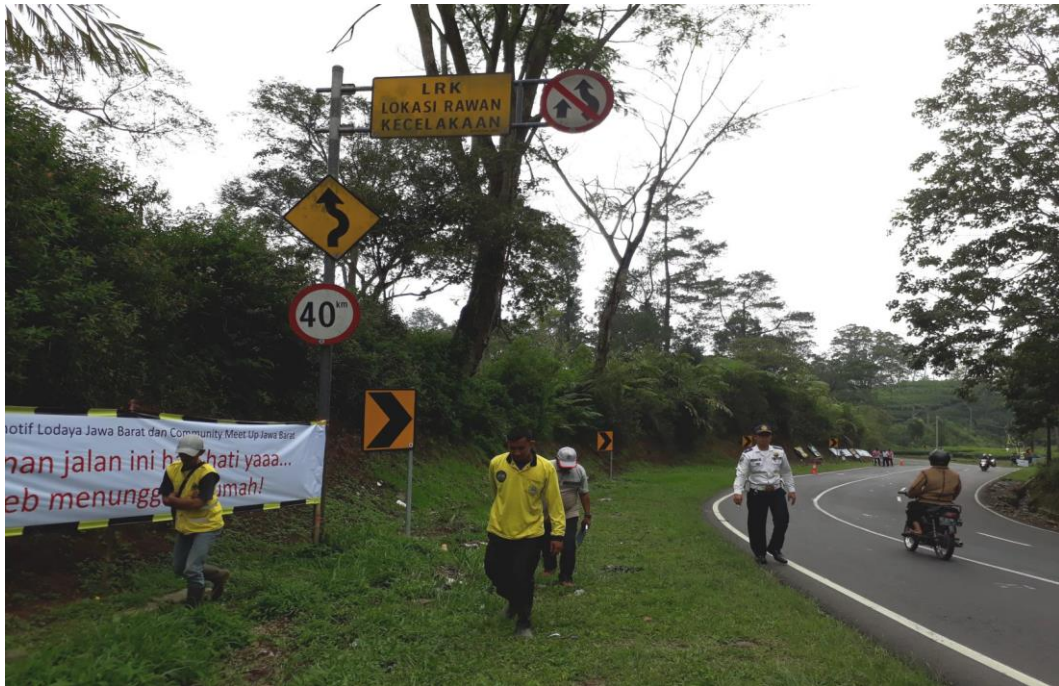
Gambar 18. Rambu Lalu Lintas dekat Lokasi Bus F 7959 AA Terguling

Kondisi rambu dan marka bagus dan terlihat jelas di dekat lokasi bus F 7959 AA terguling: (lihat Gambar 19)

- a. Ada rambu batasan kecepatan 40 km/jam
- b. Informasi LRK (Lokasi Rawan Kecelakaan)
- c. Larangan kendaraan menyiap dan marka garis penuh
- d. Ada pemasangan rambu pengarah tikungan (*safety action* Dishubprop Jabar)

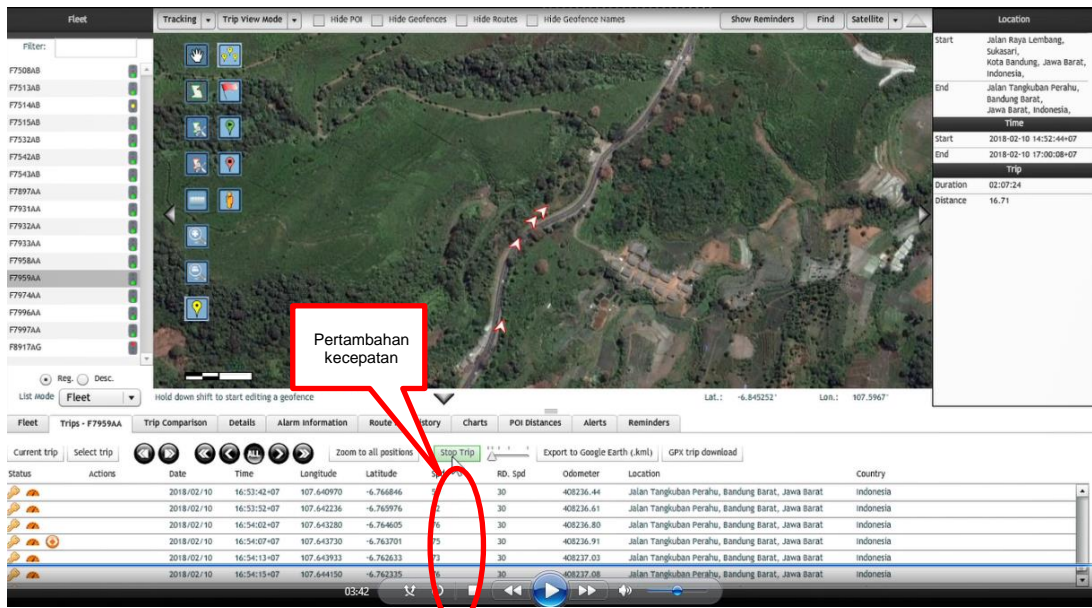
Gambar 27. Skema Kecelakaan Tergulingnya Bus F 7959 AA

Berdasarkan EDR saat melintas di Jalan Raya Subang pada pukul 16.50 WIB mobil bus kedua melewati jalan yang berkelok-kelok dan kecepatan mencapai 76 km/jam. Pukul 16.54 WIB bus kedua oleng dan terguling ke samping kiri jalan kemudian terseret sejauh \pm 2 meter.

Kecelakaan ini juga melibatkan 1 unit sepeda motor yang tertimpa dan terseret bus kedua saat terguling. Bus kedua berhenti setelah menabrak tiang *warning light* dan menabrak tebing. Cuaca pada saat kecelakaan tidak hujan.
