LAPORAN AKHIR

KNKT.18.03.06.01

**TABRAKAN BERUNTUN *DUMP TRUCK* B 9167 KYU DENGAN 1 UNIT MOBIL
PENUMPANG, 2 UNIT MOBIL *PICK UP*, DAN 2 UNIT TRUK**

**DI JALAN LINTAS SUMATERA, KECAMATAN TARAHAN, KABUPATEN
LAMPUNG SELATAN, PROVINSI LAMPUNG.
TANGGAL 22 MARET 2018.**

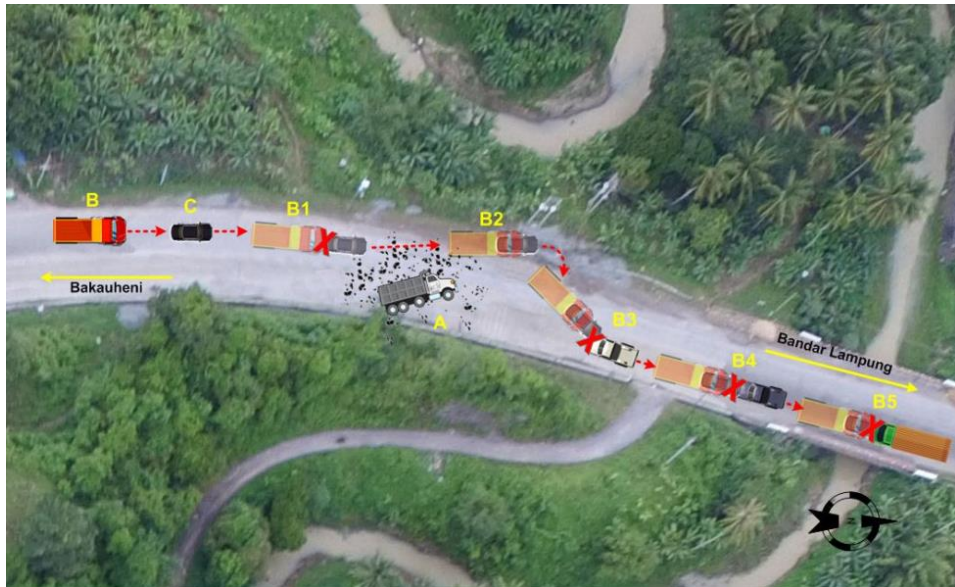
Gambar 2. Skema Kejadian Kecelakaan

A : Posisi Mobil Truk BE 9637 BH bermuatan batu split yang terguling

B : Posisi awal Mobil Truk B 9167 KYU

C : Posisi awal Mobil Penumpang B 1266 SVB

B1 : Mobil truk B 9167 KYU menabrak bagian belakang mobil penumpang

B2 : Mobil truk menyeret mobil penumpang dan menabrak *guardrail*

B3 : Mobil truk menyeret mobil penumpang dan menabrak *pick up* BE 9083 AC

B4 : Mobil truk menyeret mobil penumpang dan menabrak *pick up* G 1841 LE

B5 : Mobil truk menyeret mobil penumpang dan menabrak mobil truk BE 9860 CT

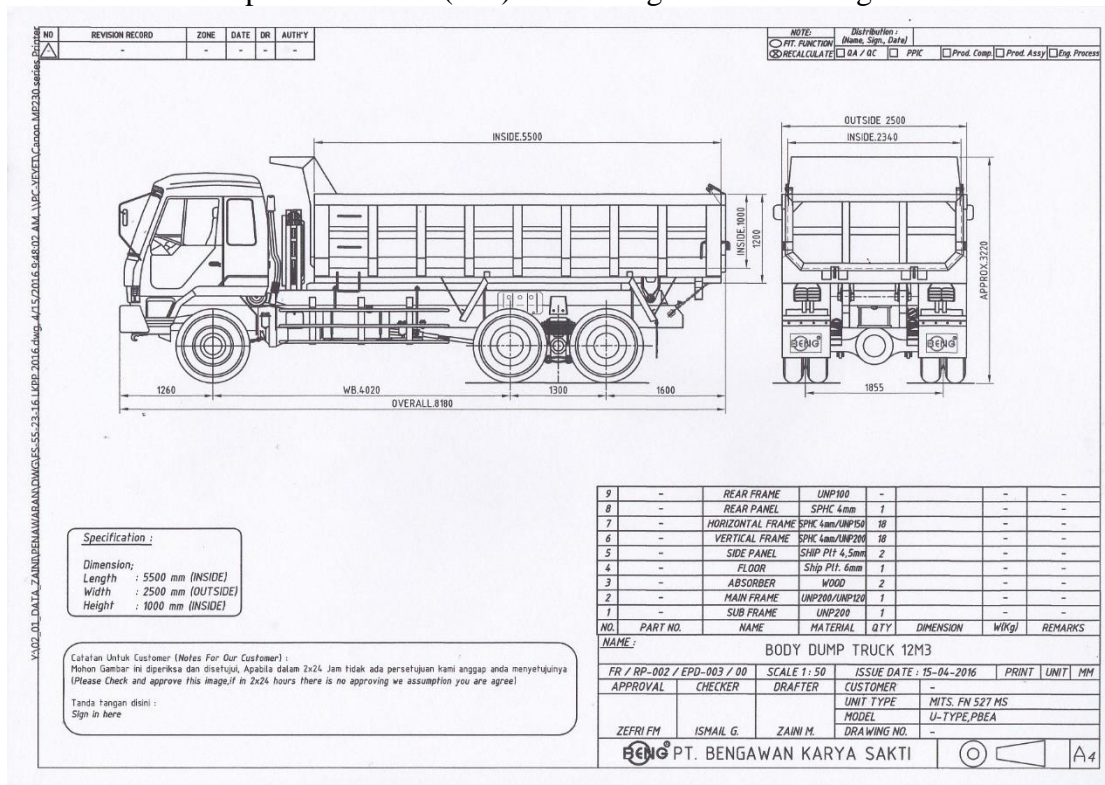
Gambar 7. Spesifikasi Dimensi Bak pada Mitsubishi Tipe FN 527 MS
 Sumber : Lampiran SK Dirjen Hubdat No. SK. 478/AJ.402/DRJD/2008

Adapun ukuran bak pada *Dump Truck B* terdapat dalam SK Dirjen Hubdat No. SK. 478/AJ.402/DRJD/2008 tentang Pengesahan Rancang Bangun dan Rekeyasa Bak Muatan Terbuka (*Dump Truck*) pada Landasan Kendaraan Bermotor Merek Mitsubishi Tipe FN 527 MS (6x4) M/T Sebagai Mobil Barang.

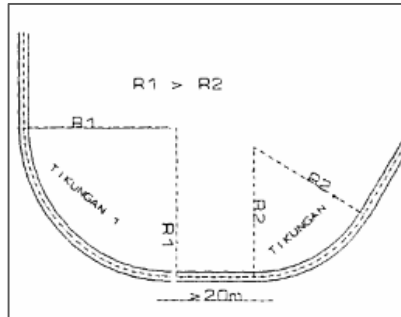
Gambar 13. Tikungan Gabungan Searah dengan Sisipan Bagian Lurus Minimum Sepanjang 20 m

Kondisi alinyemen horizontal berupa tikungan gabungan searah, dimana sesuai dengan pedoman Perencanaan Geometri Jalan Antar Kota, tikungan gabungan searah harus dipisahkan dengan bagian lurus yang disisipkan sepanjang sekurang-kurangnya 20 meter. Pada pengukuran di lapangan, dapat diketahui sisipan bagian lurus adalah 261 meter, sehingga hal ini sudah sesuai dengan standar.

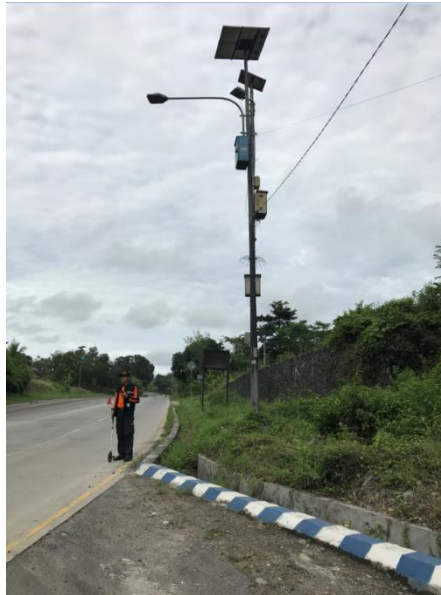
Gambar 16. Lampu Penerangan Jalan Umum

Terdapat fasilitas Lampu Penerangan Jalan Umum (LPJU) di sepanjang jalan yang dipasang setiap 50 meter.

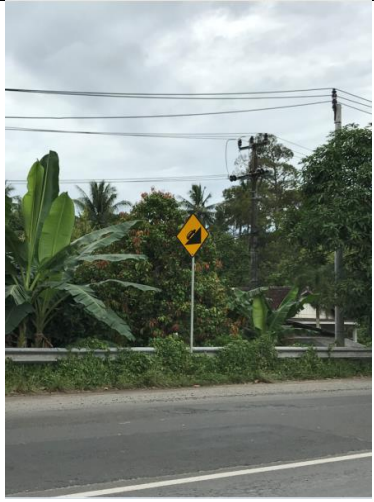
NO.	NAMA RAMBU	GAMBAR	KONDISI
1.	Rambu Peringatan Tanjakan Curam Lokasi : 211 meter sebelum lokasi kejadian kecelakaan

Baik
2.	Rambu Larangan Berjalan Terus pada Bagian Jalan Tertentu Sebelum Mendahulukan Arus Lalu Lintas yang Datang dari Arah Berlawanan Lokasi : 177 meter sebelum lokasi kejadian kecelakaan

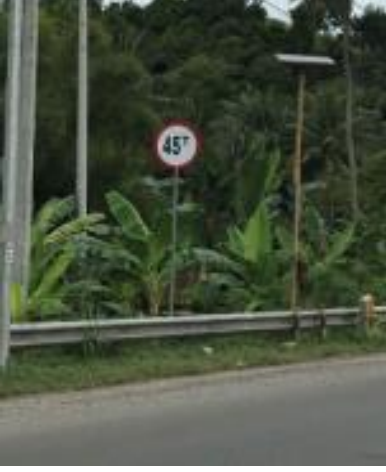
NO.	NAMA RAMBU	GAMBAR	KONDISI
4.	Rambu Larangan Masuk bagi Kendaraan Bermotor dengan Berat Keseluruhan Sama atau Lebih dari 45 Ton Lokasi : 169 meter sebelum lokasi kejadian kecelakaan

Baik
5.	Rambu Pengarah Tikungan ke Kiri Lokasi : 44 meter sebelum lokasi kejadian kecelakaan

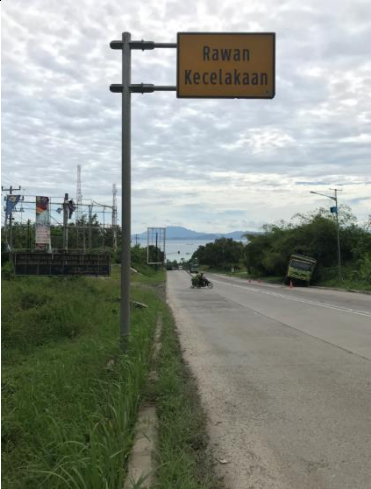
NO.	NAMA RAMBU	GAMBAR	KONDISI
1.	Rambu Peringatan “Rawan Kecelakaan” Lokasi : 703 meter sebelum lokasi kejadian kecelakaan

Baik

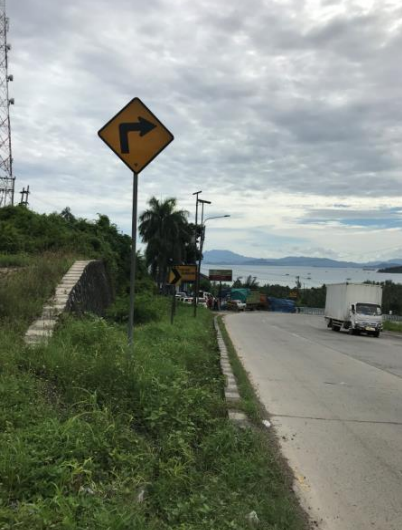
NO.	NAMA RAMBU	GAMBAR	KONDISI
2.	<p>Rambu Peringatan Tikungan Tajam ke Kanan</p> <p>Lokasi : 429 meter sebelum lokasi kejadian kecelakaan</p>

Baik
3.	<p>Rambu Pengarah Tikungan ke Kanan</p> <p>Lokasi : 418,5 meter sebelum lokasi kejadian kecelakaan</p>
