**KOMITE NASIONAL KESELAMATAN TRANSPORTASI
REPUBLIK INDONESIA**

LAPORAN AKHIR

KNKT.18.04.07.01

**TABRAKAN ANTARA KA SANCAKA DENGAN MOBIL TRAILER B 9013 TEA
PENGANGKUT BANTALAN REL DI JPL 52, KM 215+798**

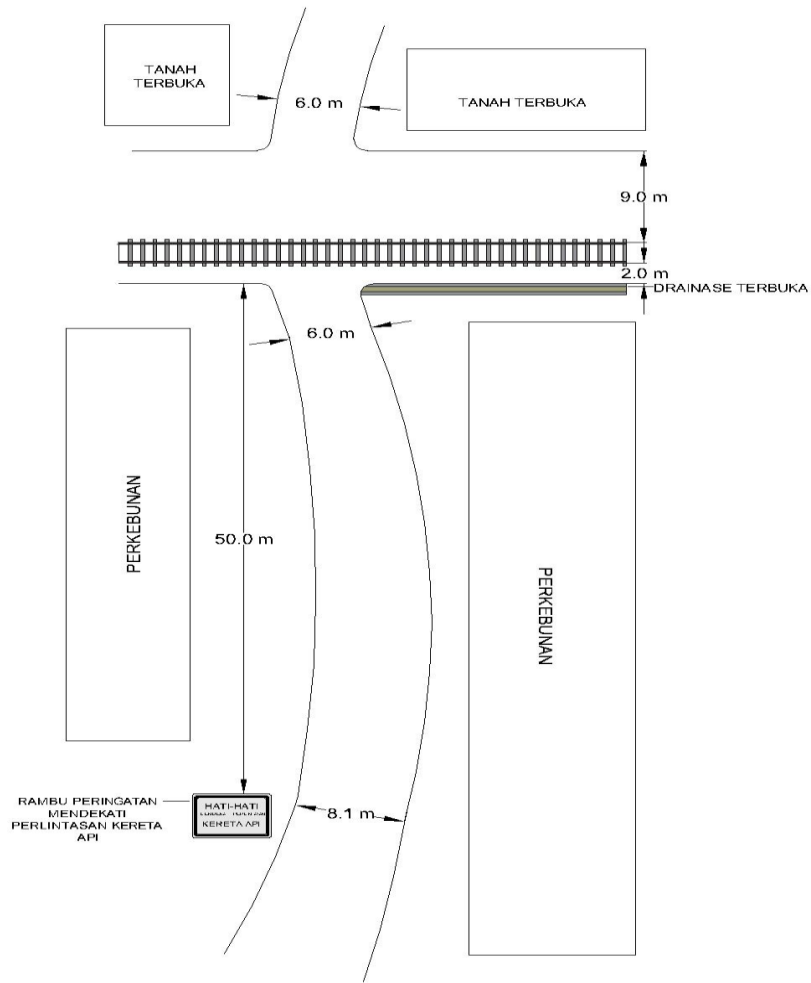
Gambar 4. Lokasi Kejadian Kecelakaan

Nama Jalan	: Jalan akses area proyek
Kelas Jalan	: III (tiga)
Status Jalan	: Jalan Desa
Fungsi Jalan	: Lokal
Lebar Jalan	: 6 (enam) meter tanpa bahu jalan
Pola Arus Lalu Lintas	: 2 (dua) arah
Konstruksi Perkerasan Jalan	: Tanah
Kondisi Permukaan Jalan	: Rusak
Tipe Perkerasan Bahu Jalan	: -
