**KOMITE NASIONAL KESELAMATAN TRANSPORTASI
REPUBLIK INDONESIA**

LAPORAN AKHIR

KNKT.18.05.09.01

Kecelakaan Truk Tronton H 1996 CZ di Jalan Raya Jatisawit,

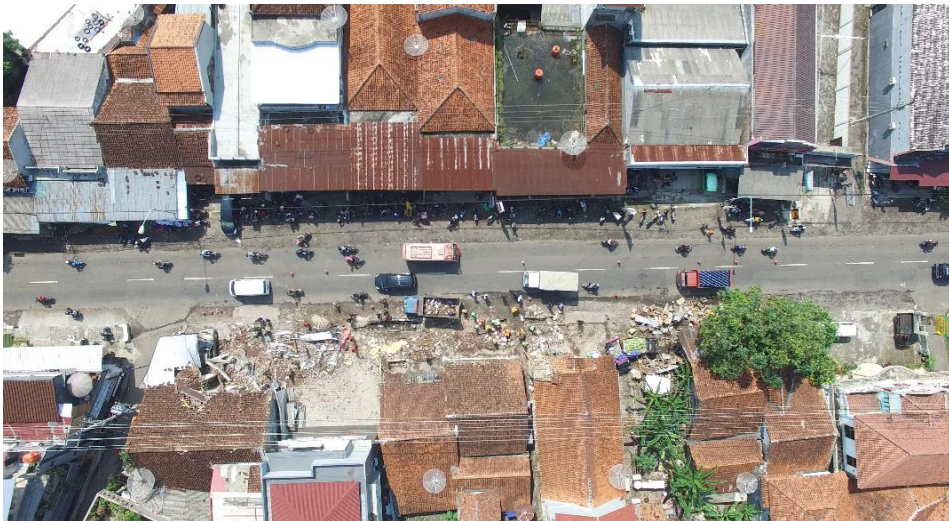
Gambar 2 Lokasi Kejadian Kecelakaan

Berdasarkan gambar 1.2 menunjukkan lokasi kejadian kecelakaan, yaitu di Jalan Raya Jatisawit, Kecamatan Bumiayu, Kabupaten Brebes dengan tata guna lahan di sekitar lokasi kejadian adalah pemukiman, pertokoan serta kios-kios pedagang.

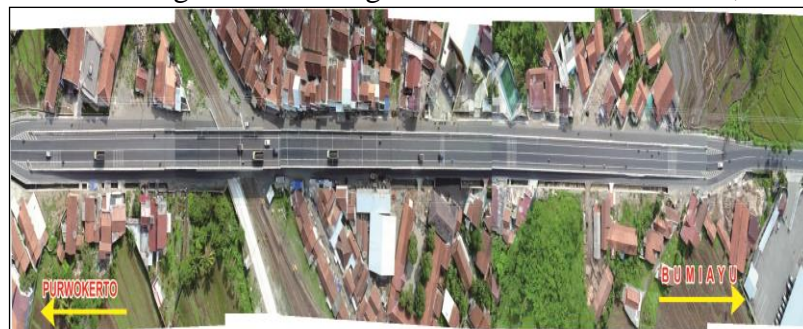
Gambar 5 Foto *Flyover* Kretek dari Udara

Berdasarkan data pengukuran di lapangan, *flyover* Kretek memiliki panjang total 830 meter yang terbagi menjadi 3 bentang. Dengan masing – masing bentang jika dilihat dari arah Selatan ke arah Utara, terbagi menjadi 185 meter bentang menanjak dengan kelandaian maksimum 4,0%, 195 meter bentang datar tengah dan 450 meter bentang menurun dengan kelandaian maksimum 7,8%.

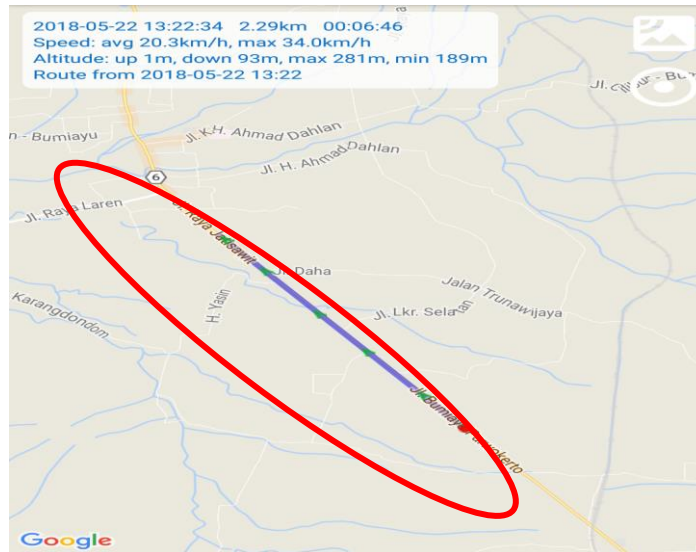
Gambar 8 Ruas jalan yang diteliti

Menurut Rune Elvik, dkk dalam bukunya *The Handbook Of Road Safety Measures*, kemiringan jalan yang menerus dan panjang akan dapat memacu sistem pengereman bekerja secara maksimal khususnya pada kendaraan berat (*heavy vehicle*). Hal ini akan berdampak pada peningkatan temperatur kampas rem. Kampas rem yang mengalami *overheat* akan mengalami penurunan koefisien gesek. Hal inilah yang memungkinkan penurunan *brake efectivity* pada mobil truk saat menuruni turunan yang panjang, apalagi pada kasus ini mobil truk dimuati dengan muatan yang melebihi daya angkutnya. Pada rekaman CCTV di daerah lokasi kecelakaan, kecepatan mobil truk setelah menabrak motor dan Toyota Cayla adalah sekitar 90 km/jam.

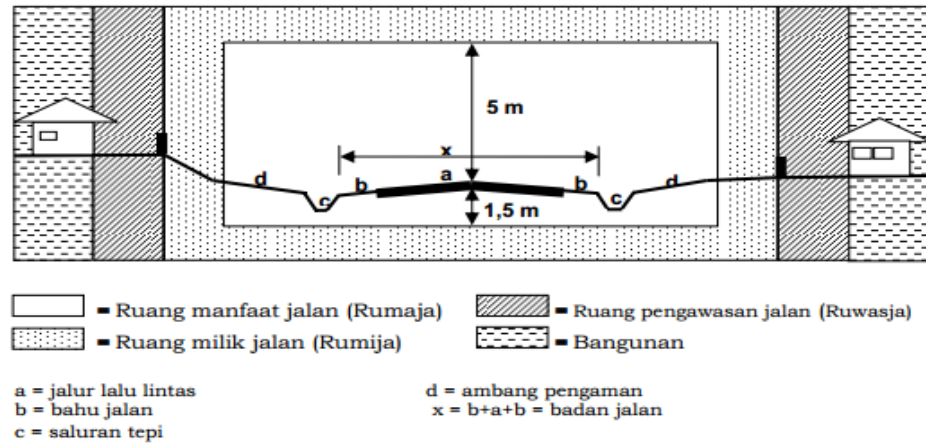
Gambar 9 Bagian-bagian jalan

Lingkungan sekitar lokasi kejadian kecelakaan merupakan daerah pemukiman dan pertokoan serta kios-kios dengan bangunan sementara. Menurut *Rune Elvik*, dkk dalam bukunya *The Handbook Of Road Safety Measures*, tingkat fatalitas di kawasan dengan aktivitas sisi jalan yang tinggi (*urban area*) lebih tinggi dari pada di kawasan dengan aktivitas sisi jalan yang rendah (*rural area*). Tata guna lahan sebagai kawasan pemukiman dan pertokoan serta kios-kios dengan aktivitas sisi jalan yang tinggi (*urban area*), sangat beresiko terhadap tingginya tingkat fatalitas dalam kejadian kecelakaan. Selain itu bahu jalan di lokasi kecelakaan langsung berdampingan dengan bangunan, lebar bahu jalan di lokasi kejadian rata-rata hanya sekitar 1 (satu) meter.

Dari gambar 2.5 di atas, seharusnya bangunan berada setelah ruang pengawasan jalan (ruwasja). Ruwasja sendiri diperuntukkan bagi pandangan bebas pengemudi dan pengamanan konstruksi jalan serta pengamanan fungsi jalan, lebar ruang pengawasan jalan yang ditentukan dari tepi badan jalan paling sedikit untuk jalan arteri primer adalah 15 (lima belas) meter. Namun kondisi eksisting lokasi kecelakaan, terdapat bangunan yang langsung berhadapan dengan bahu jalan, dimana seharusnya setelah bahu jalan masih terdapat ambang pengaman berupa ruang milik jalan dan ruang pengawasan jalan. Kondisi ini diperparah dengan lebar bahu jalan jalan dibawah standar. Menurut tata cara perencanaan geometri jalan antarkota dari Ditjen. Bina Marga, untuk jalan arteri primer bahu jalan ideal dan minimum dengan lebar badan jalan 6 (enam) meter adalah 1,5 (satu setengah) meter.
