**KOMITE NASIONAL KESELAMATAN TRANSPORTASI
REPUBLIK INDONESIA**

LAPORAN AKHIR

KNKT.18.07.11.01

TABRAKAN BERUNTUN ANTARA BUS MAXI BM-7524-JU, MOBIL
PENUMPANG BE-2564-YD DAN MOBIL PICKUP BH-8158-MJ
DI JALAN LINTAS TIMUR PALEMBANG-JAMBI KM 65 KECAMATAN BETUNG,
KABUPATEN BANYUASIN, PALEMBANG, SUMATERA SELATAN
SELASA, 3 JULI 2018

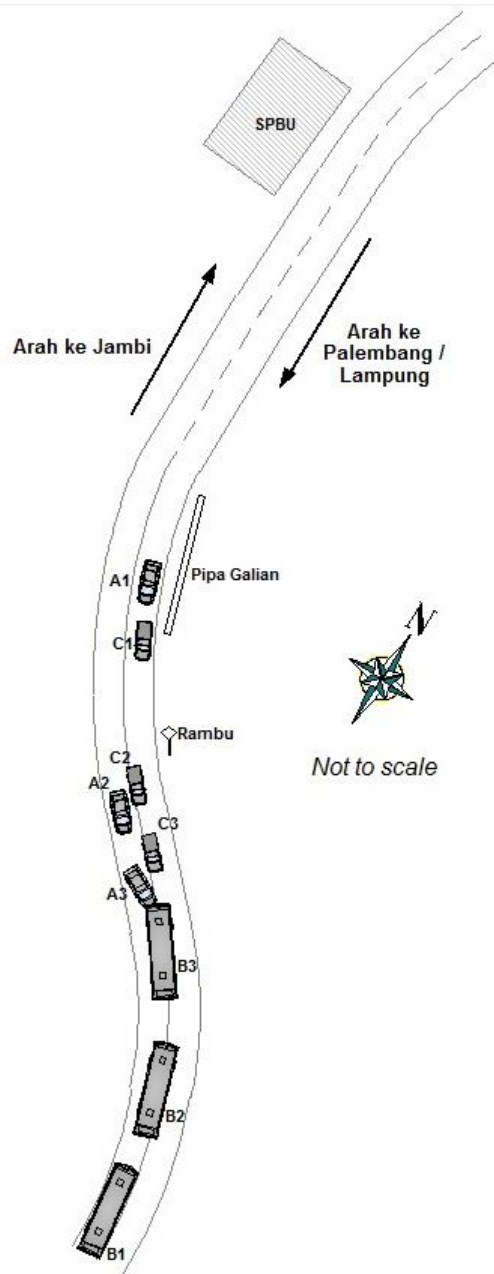
Gambar 19. Ilustrasi kecelakaan pada beberapa saat sebelum dan hingga terjadinya *impact* antara mobil bus dan mobil penumpang.

- Keterangan :
- A : Posisi mobil penumpang pada suatu segmen waktu tertentu
 - B : Posisi mobil bus pada suatu segmen waktu tertentu
 - C : Posisi mobil truk pada suatu segmen waktu tertentu

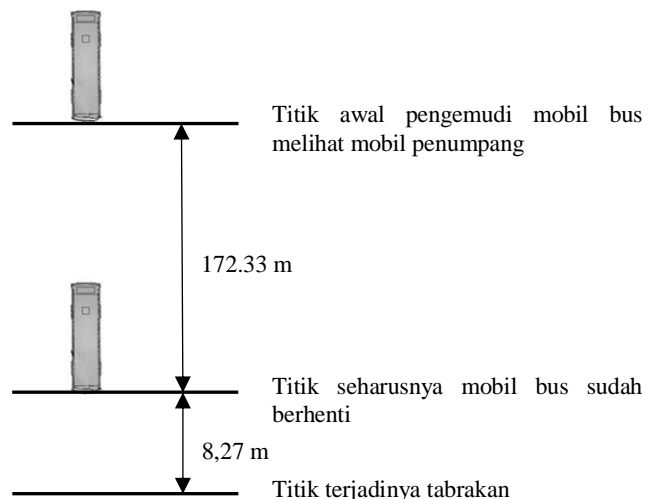
Gambar 46. Skema analisa dinamika kendaraan mobil bus.

Dan agar tabrakan kedua kendaraan tidak terjadi maka mobil bus harus dapat dihentikan pada jarak $8,27 \text{ meter}$ sebelum titik akhir. Kemudian, skema analisa dinamika kendaraan dapat dilihat pada gambar berikut.

- Total jarak meliputi jarak pengereman dan jarak waktu reaksi pengemudi tidak boleh melebihi 172,33 m (Gambar 46);
- Apabila total jarak yang dibutuhkan mobil bus untuk berhenti melebihi 172,33 meter, mobil bus dipastikan bertabrakan dengan mobil penumpang.

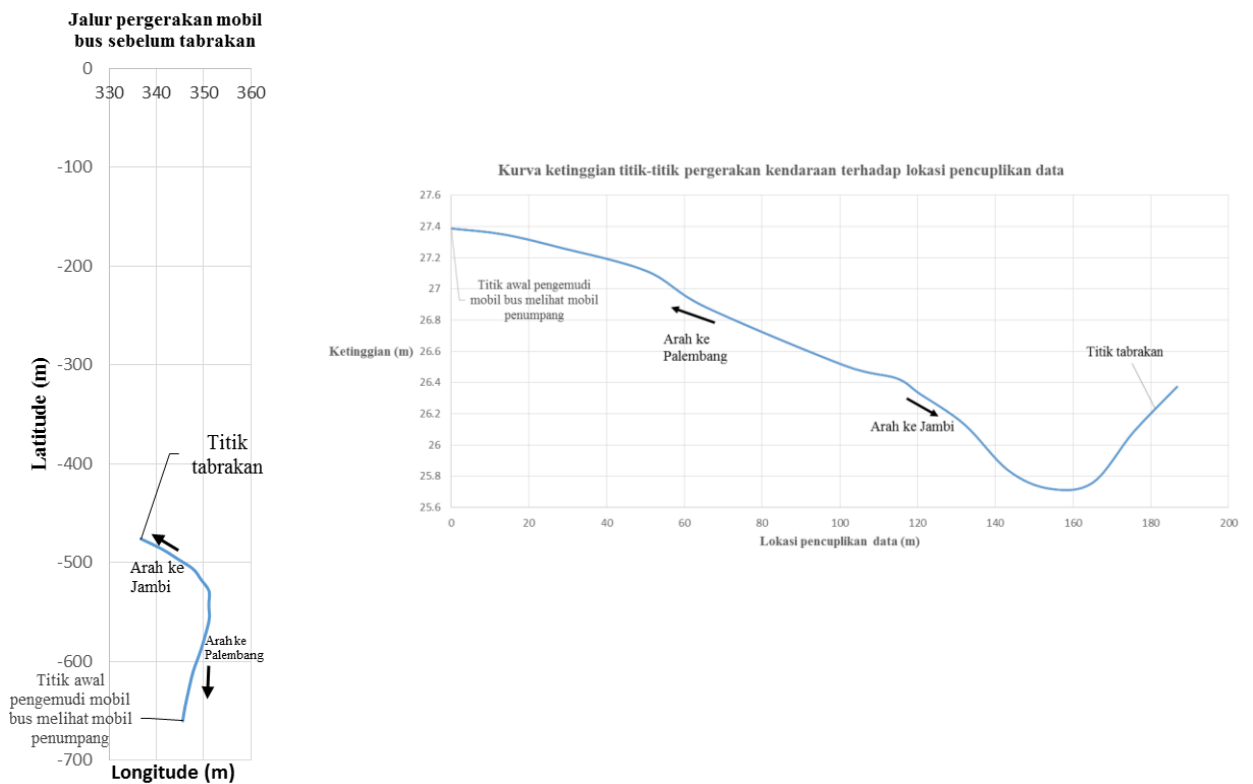
Gambar 49. Jalur simulasi pergerakan mobil bus untuk analisa dinamika pengereman.

Kemudian dari jalur pergerakan tersebut diambil segmen sepanjang 180,6 meter sebelum lokasi tabrakan (Gambar 49). Segmen ini yang akan dijadikan landasan untuk analisis peluang pengereman yang seharusnya dapat dilakukan mobil bus berdasarkan asumsi seperti yang telah digambarkan pada Gambar 46. Apabila hasil simulasi dinamika kendaraan menunjukkan bahwa mobil bus yang melaju dengan kecepatan tertentu dapat dihentikan pada jarak maksimal 8,27 meter sebelum lokasi tabrakan, kecelakaan seharusnya dapat dicegah.

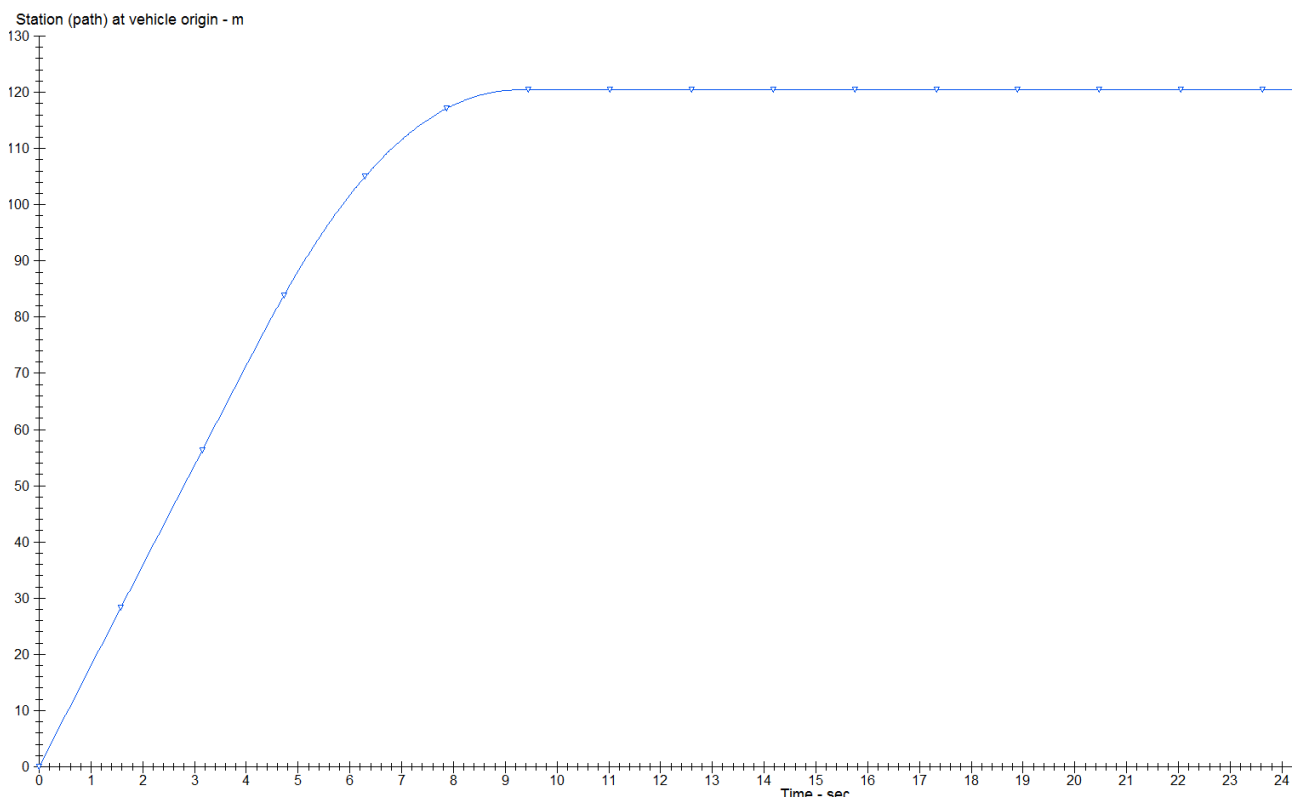
Gambar 52. Jarak pengereman mobil bus dengan kekuatan pengereman total 3 MPa.

- Pengereman dengan kekuatan pengereman 3 MPa membuat mobil bus berhenti pada jarak 120,41 meter dari titik awal pengemudi mobil bus menyadari keberadaan mobil penumpang (Gambar 52).

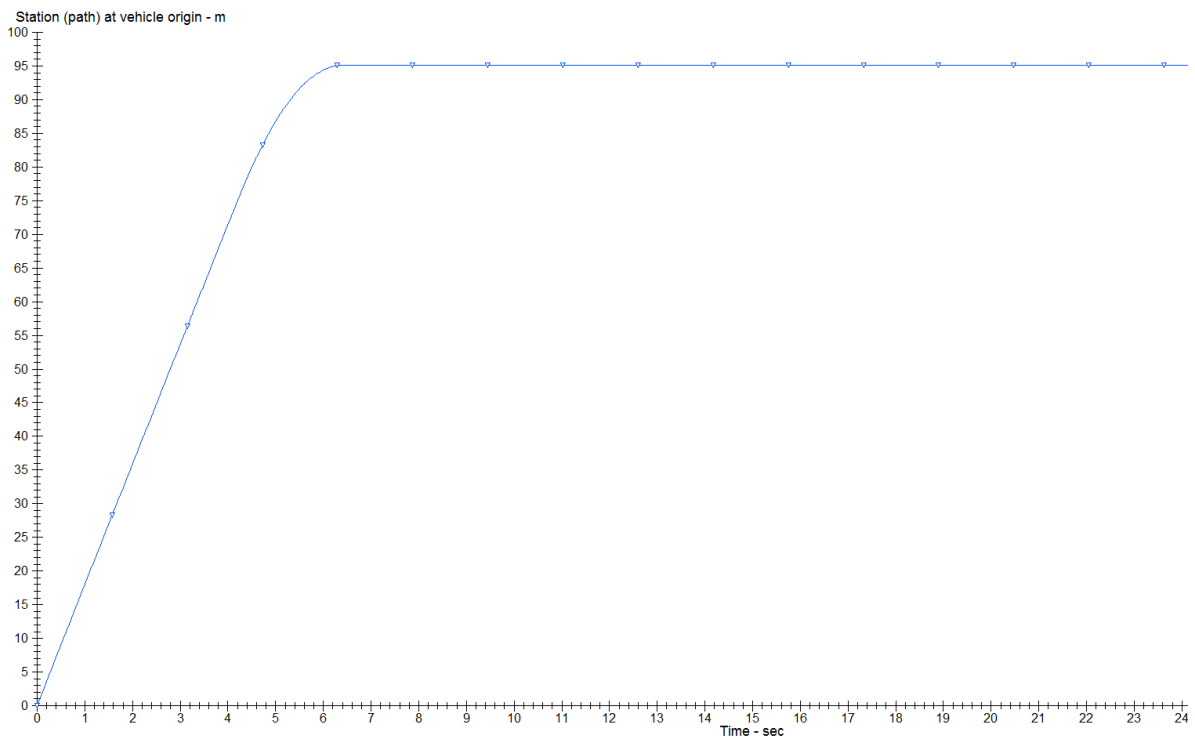
Gambar 53. Jarak pengereman mobil bus dengan kekuatan pengereman total 10 MPa.

- Pengereman dengan kekuatan pengereman 10 MPa membuat mobil bus berhenti pada jarak 95,11 meter dari titik awal pengemudi mobil bus menyadari keberadaan mobil penumpang (Gambar 53).

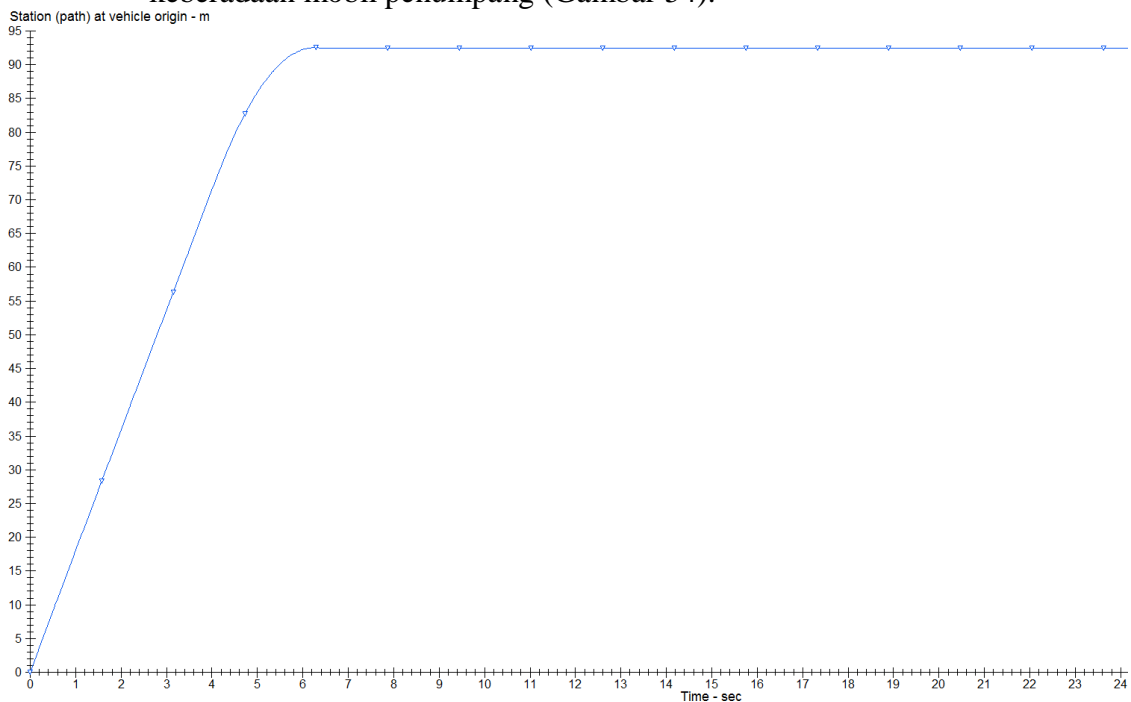
Gambar 54. Jarak pengereman mobil bus dengan kekuatan pengereman total 3 MPa.

- Pengereman dengan kekuatan pengereman 15 MPa membuat mobil bus berhenti pada jarak 92,5 meter dari titik awal pengemudi mobil bus menyadari keberadaan mobil penumpang (Gambar 54).

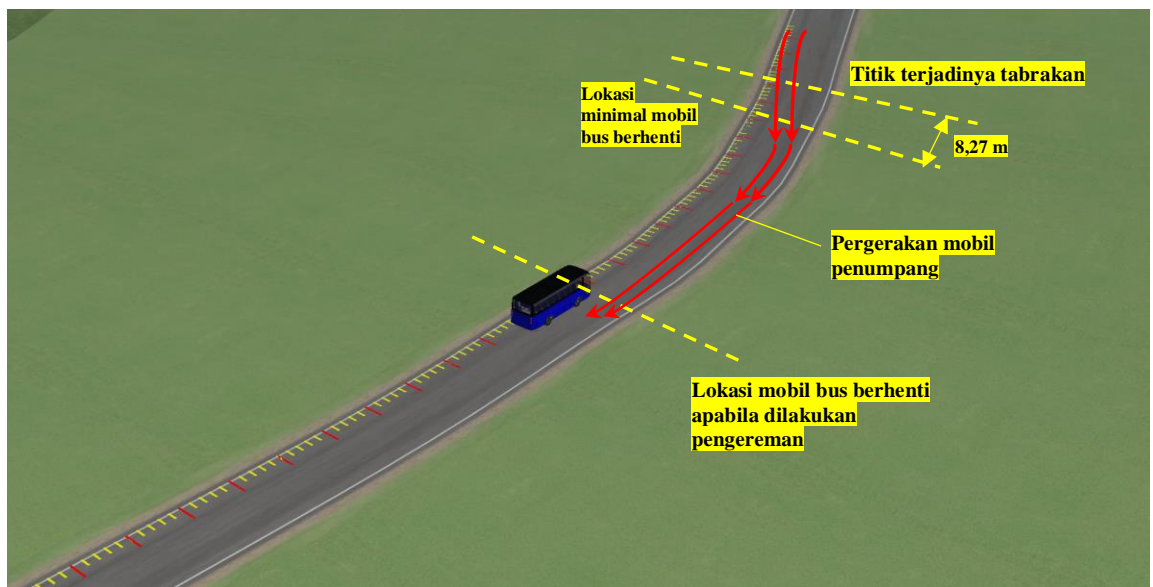
Gambar 55. Posisi mobil bus yang telah berhenti setelah melakukan pengereman dengan kekuatan 3 MPa.

Dengan demikian, apabila saat pengemudi menyadari keberadaan mobil penumpang di lajur berlawanan arah dan kemudian melakukan pengereman dengan menginjak pedal rem, kemungkinan besar kecelakaan dapat dihindari. Mobil bus dapat berhenti sebelum jarak maksimal tercapai yakni 8,27 meter sebelum titik terjadinya tabrakan. Pada akhirnya, mobil penumpang yang berada di lajur berlawanan arah dapat mengarah kembali ke lajurnya dan melewati mobil bus dengan selamat (Gambar 55).
