**KOMITE NASIONAL KESELAMATAN TRANSPORTASI  
REPUBLIK INDONESIA**

**KNKT.18.08.12.01**

**Laporan Investigasi Kecelakaan Lalu Lintas Dan Angkutan Jalan**

**KECELAKAAN BUS TIBAN INTEN DI TOL CIPALI KM 108 +  
800**

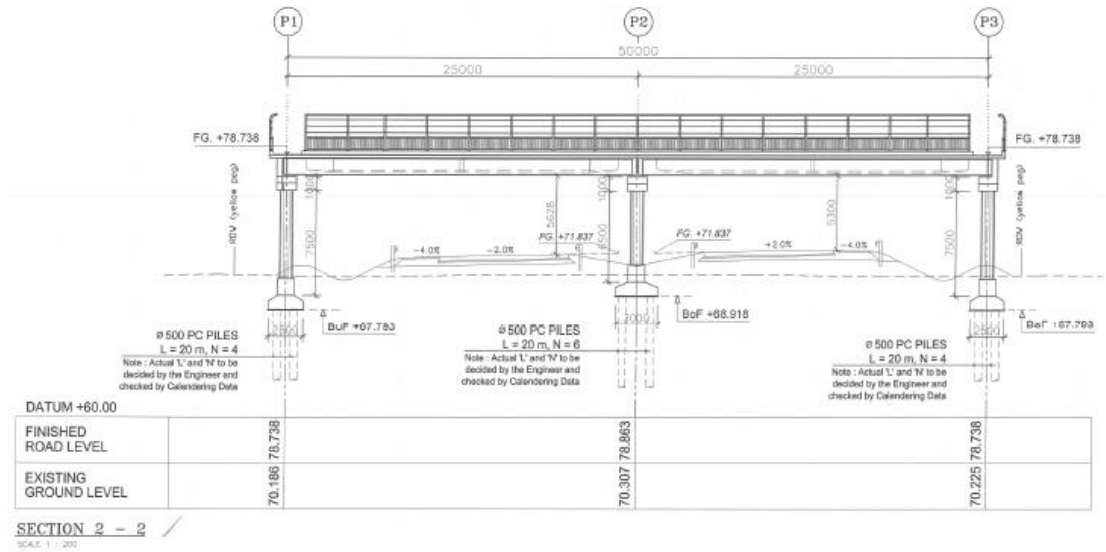
**Gambar 6. Penampang melintang jalan dan jembatan**

Nama Jalan	: Jalan Tol Cikampek - Palimanan
Status Jalan	: Jalan Nasional
Fungsi Jalan	: Arteri primer
Lebar jalan	: 7 meter
Lebar Bahu Jalan	: 2 x 3 meter
Pola Arus Lalu Lintas	: 2 jalur 4 lajur 2 arah dengan median
Konstruksi Perkerasan Jalan	: Aspal
Kualitas Permukaan Jalan	: Baik
Kondisi Permukaan Jalan	: Rata
Tipe perkerasan bahu jalan	: Aspal
