**KOMITE NASIONAL KESELAMATAN TRANSPORTASI
REPUBLIK INDONESIA**

LAPORAN AKHIR

KNKT.18.08.13.01

**MOBIL BUS BK-7136-FY JATUH KE JURANG
DI DESA LUMBAN RAU TENGAH KM.16 KECAMATAN NASSAU
KABUPATEN TOBASA, SUMATERA UTARA**

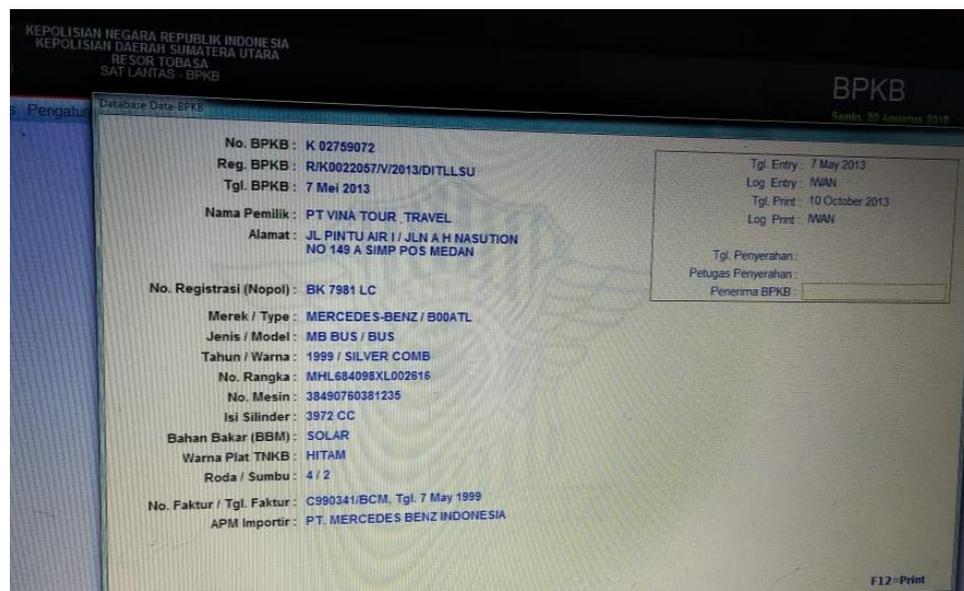
Gambar 5. Data Mobil bus yang sesuai nomor rangka Mobil bus (MHL684098XL002616).

Setelah dilakukan validasi data dengan Satlantas BPKB Resor Tobasa Polda Sumut nomor kendaraan yang terpasang (BK-7136-FY) memiliki nomor rangka yang berbeda dengan nomor rangka yang ada di landasan mobil bus yakni FE449E001268.

Berdasarkan hasil pemeriksaan nomor rangka yang tertera di landasan mobil bus (MHL684098XL002616) dengan validasi data dari Satlantas BPKB Resor Tobasa Polda Sumut dan data KBWU Kota Medan didapatkan bahwa nomor kendaraan yang tertempel seharusnya adalah BK-7981-LC. Kemudian, data teknis kendaraan dengan nomor kendaraan tersebut secara lengkap dapat dijabarkan sebagai berikut :

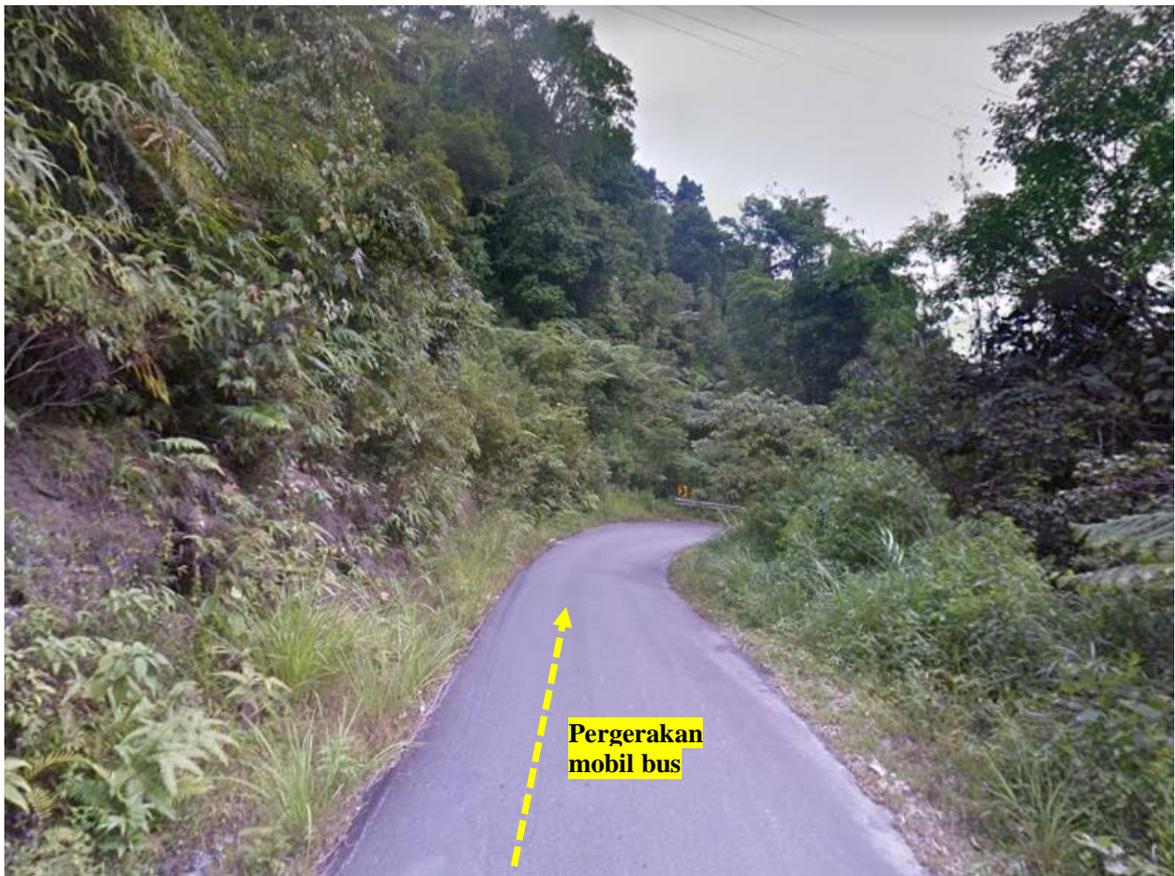
Gambar 25. Pergerakan mobil bus sekitar 70 meter sebelum kecelakaan

Pada lokasi kecelakaan yang posisinya sebelah kiri sebelum jembatan sepege-pege terdapat bekas benturan pada pagar pengaman jalan (*guardrail*) dan pohon. Daerah sungai jembatan sepege-pege ini merupakan lokasi terakhir kendaraan setelah mengalami kecelakaan. Berdasarkan wawancara dan informasi pada subbab ini dapat dibuat suatu ilustrasi pergerakan mobil bus pada Gambar 25, Gambar 26, Gambar 27.

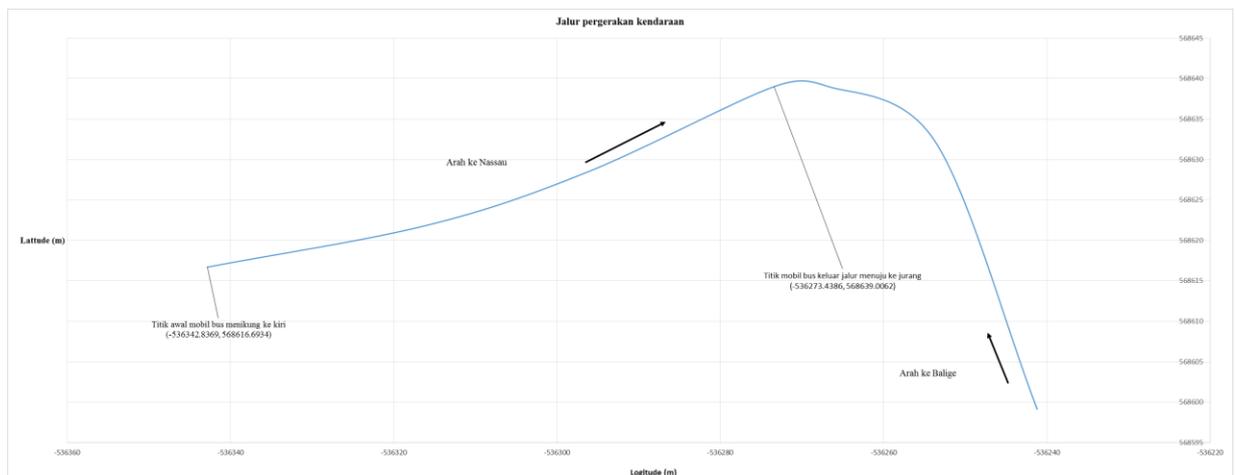
Gambar 29. Kurva absis-ordinat (profil jalan dilihat dari atas) jalur pergerakan kendaraan hasil pencuplikan di lapangan

Selanjutnya, untuk bahan simulasi maka dibutuhkan suatu segmen jalur simulasi. Agar sesuai dengan kondisi yang sesungguhnya seperti di lokasi terjadinya kecelakaan, parameter alinyemen dari titik-titik jalur simulasi dibuat sesuai dengan kondisi jalan di lokasi kecelakaan (Gambar 29).

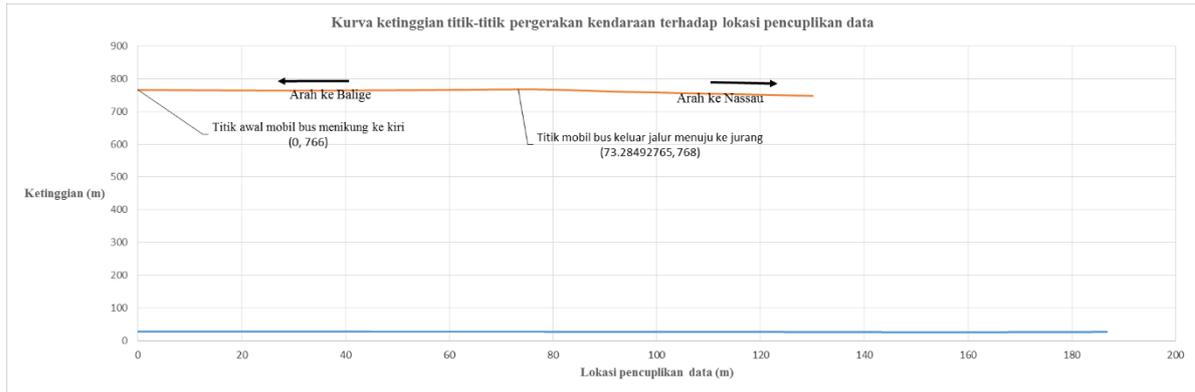
Gambar 30. Kurva ketinggian titik-titik pencuplikan data dengan panjang total 1,5 km

Dengan melakukan sintesis data melalui aplikasi *Google Maps* dan *Google Earth* didapatkan jalur pergerakan kendaraan sepanjang ± 73 meter sebelum dan ± 50 meter sesudah lokasi kejadian kecelakaan. Untuk plot ketinggian jalan diplot sebesar -17° (menurun) sebelum tikungan lokasi terjadinya kecelakaan dan mendatar pada jembatan, dan menaik setelah jembatan (Gambar 30).

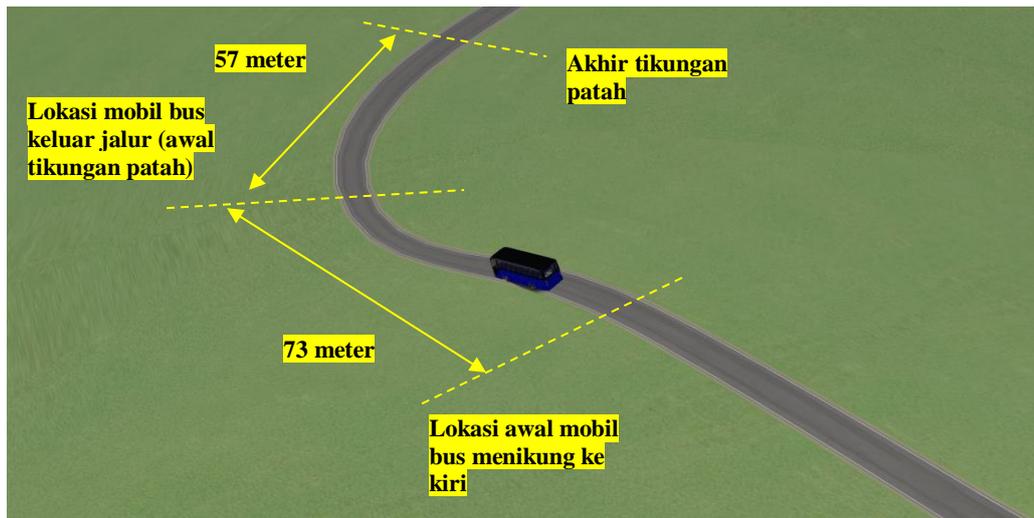
Gambar 31. Dinamika kendaraan mobil bus yang disimulasikan untuk melewati tikungan patah

10. Dilakukan peninjauan hingga didapatkan suatu hasil simulasi dimana mobil bus tidak berhasil melewati tikungan patah (terguling atau meluncur keluar jalur).

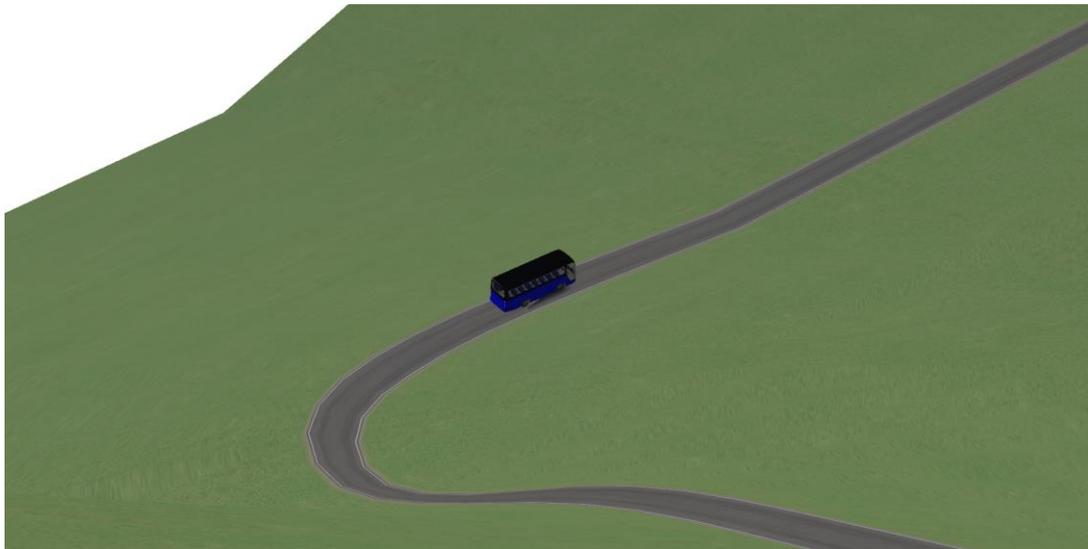
Gambar 34. Mobil bus melewati tikungan patah

- Hasil dari diluncurkannya mobil bus pada turunan tajam sepanjang 73 meter dengan pengereman 1 MPa dan kecepatan awal 1 km/jam mengakibatkan mobil bus dapat melewati tikungan patah dengan selamat (Gambar 34);

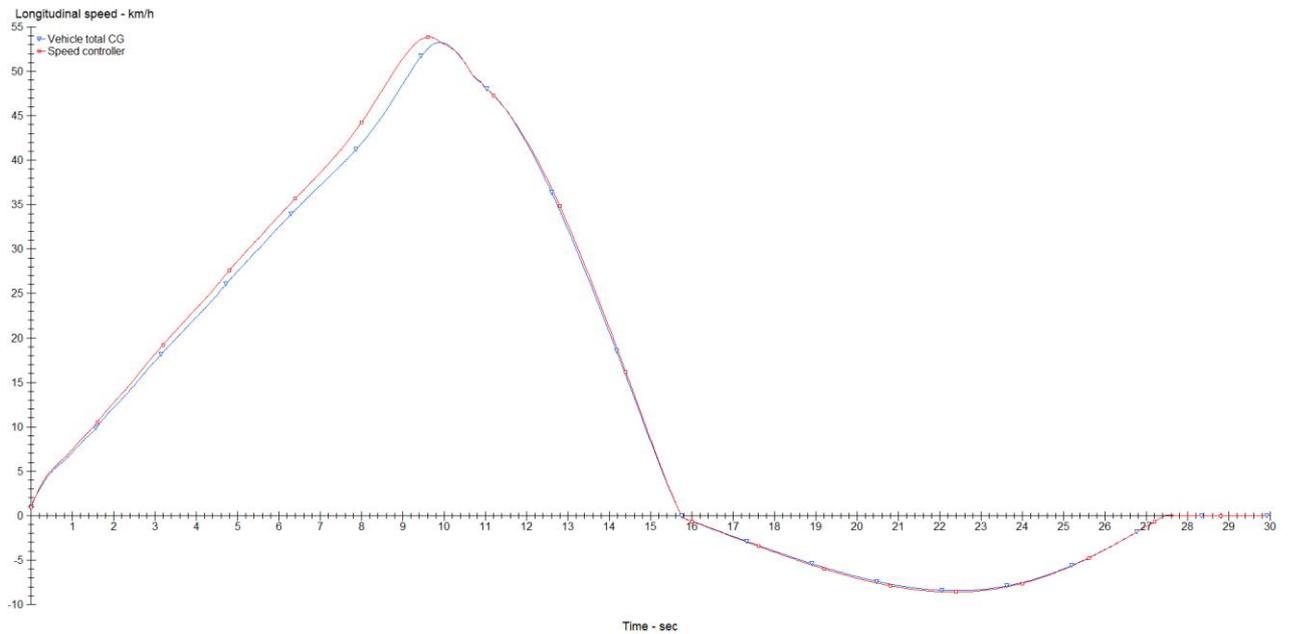
Gambar 35. Plot kecepatan mobil bus yang melewati turunan tajam dengan pengereman 1 MPa dan kecepatan awal 1 km/jam

- Berdasarkan plot kecepatan diperoleh hasil bahwa kecepatan saat mobil bus melewati tikungan patah adalah sebesar 53,24 km/jam (Gambar 35).

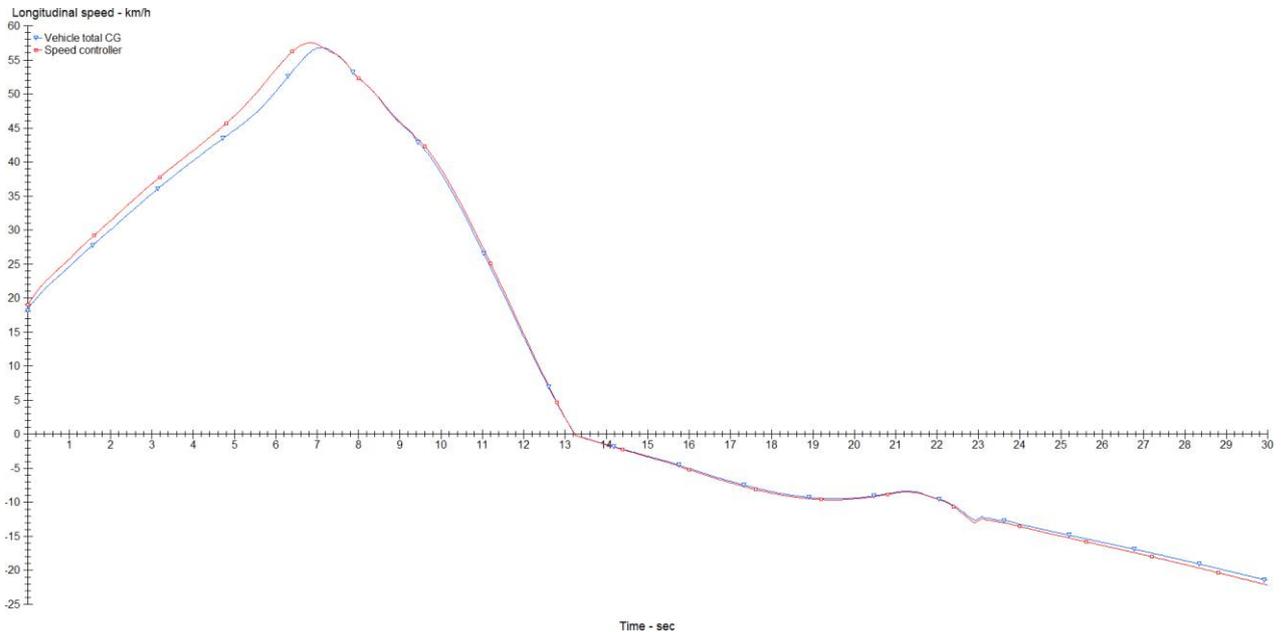
Gambar 37. Plot kecepatan mobil bus yang melewati turunan tajam dengan pengereman 1 MPa dan kecepatan awal 19 km/jam

5. Hasil dari diluncurkannya mobil bus pada turunan tajam sepanjang 73 meter dengan pengereman 1 MPa dan kecepatan awal 19 km/jam menunjukkan bahwa mobil bus dapat melewati tikungan patah dengan aman. Akan tetapi ketika kecepatan awal ditambah hingga menjadi 20 km/jam mengakibatkan mobil bus dapat melewati tikungan patah namun terguling pada akhir tikungan (Gambar 36);

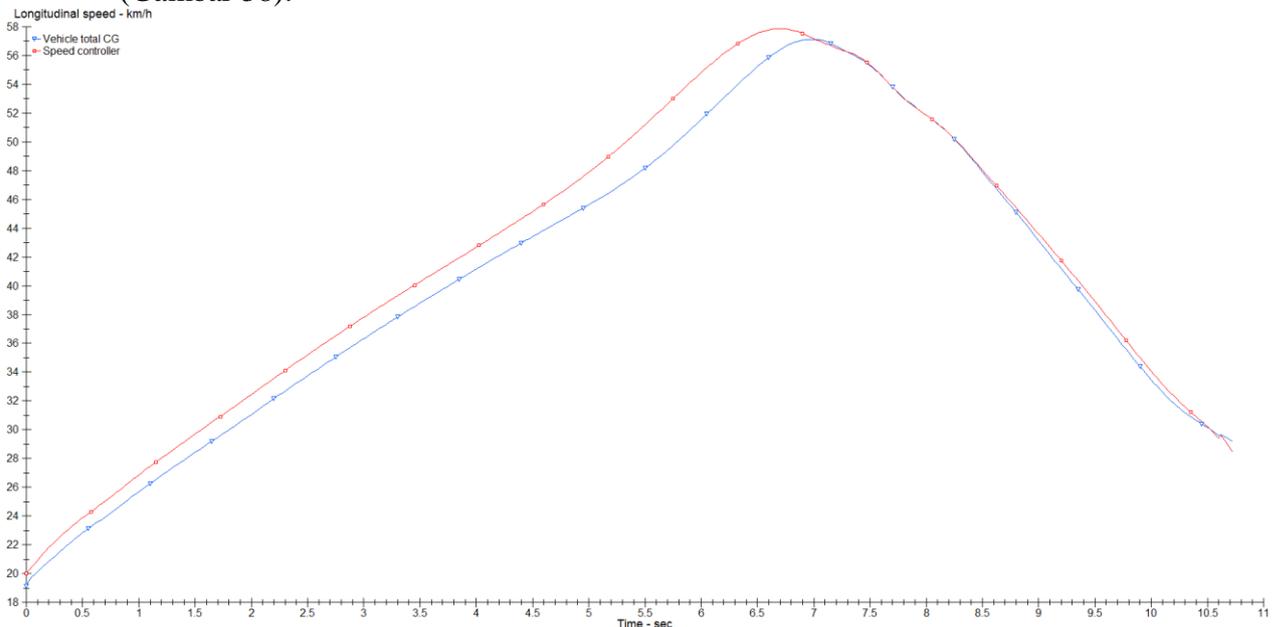
Gambar 38. Plot kecepatan mobil bus yang melewati turunan tajam dengan pengereman 1 MPa dan kecepatan awal 20 km/jam

- Berdasarkan plot kecepatan diperoleh hasil bahwa kecepatan saat mobil bus melewati tikungan patah dengan kecepatan awal 20 km/jam adalah sebesar 56,78 km/jam (Gambar 38).

- Berdasarkan plot kecepatan diperoleh hasil bahwa kecepatan saat mobil bus melewati tikungan patah dengan kecepatan awal 20 km/jam adalah sebesar 57,14 km/jam (Gambar 38).

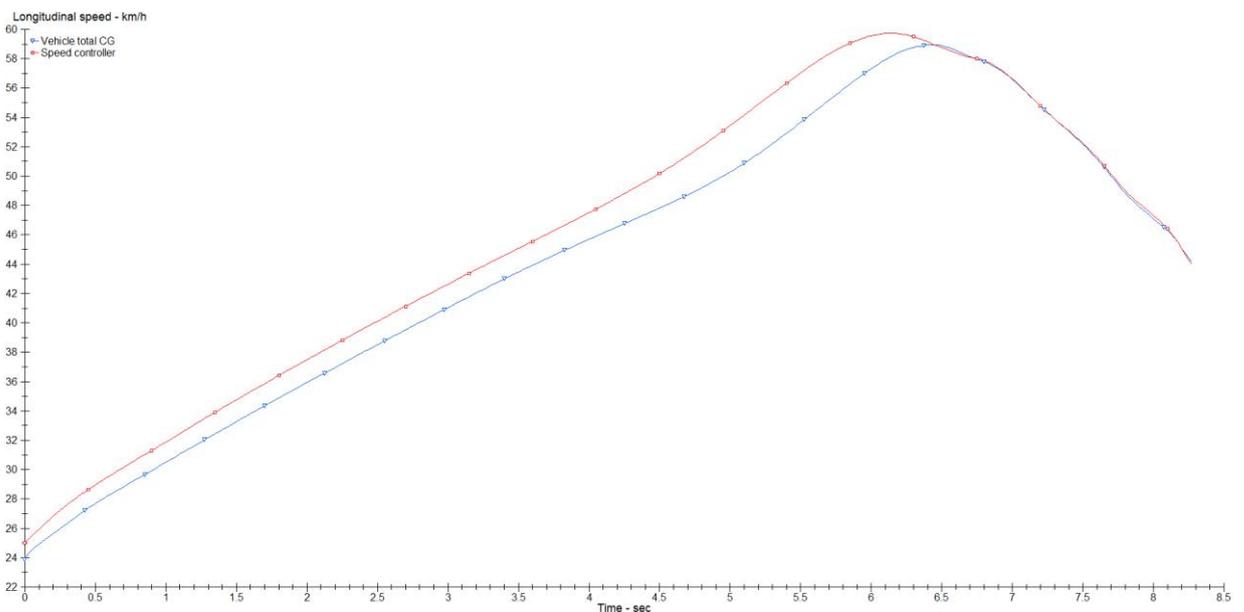
Gambar 40. Plot kecepatan mobil bus yang melewati turunan tajam dengan pengereman 1 MPa dan kecepatan awal 30 km/jam

9. Berdasarkan plot kecepatan diperoleh hasil bahwa kecepatan saat mobil bus melewati tikungan patah untuk kecepatan awal mobil bus sebesar 30 km/jam adalah sebesar 58,94 km/jam (Gambar 40).
