**KOMITE NASIONAL KESELAMATAN TRANSPORTASI
REPUBLIK INDONESIA**

LAPORAN AKHIR

KNKT.18.09.14.01

KECELAKAAN MOBIL BUS MITSUBISHI B 7025 SGA
DI JALAN ALTERNATIF CIBADAK – PELABUHAN RATU,
KAMPUNG BANTARSELANG, DESA CIKIDANG, KECAMATAN CIKIDANG,
KABUPATEN SUKABUMI, PROVINSI JAWA BARAT
SABTU, 8 SEPTEMBER 2018

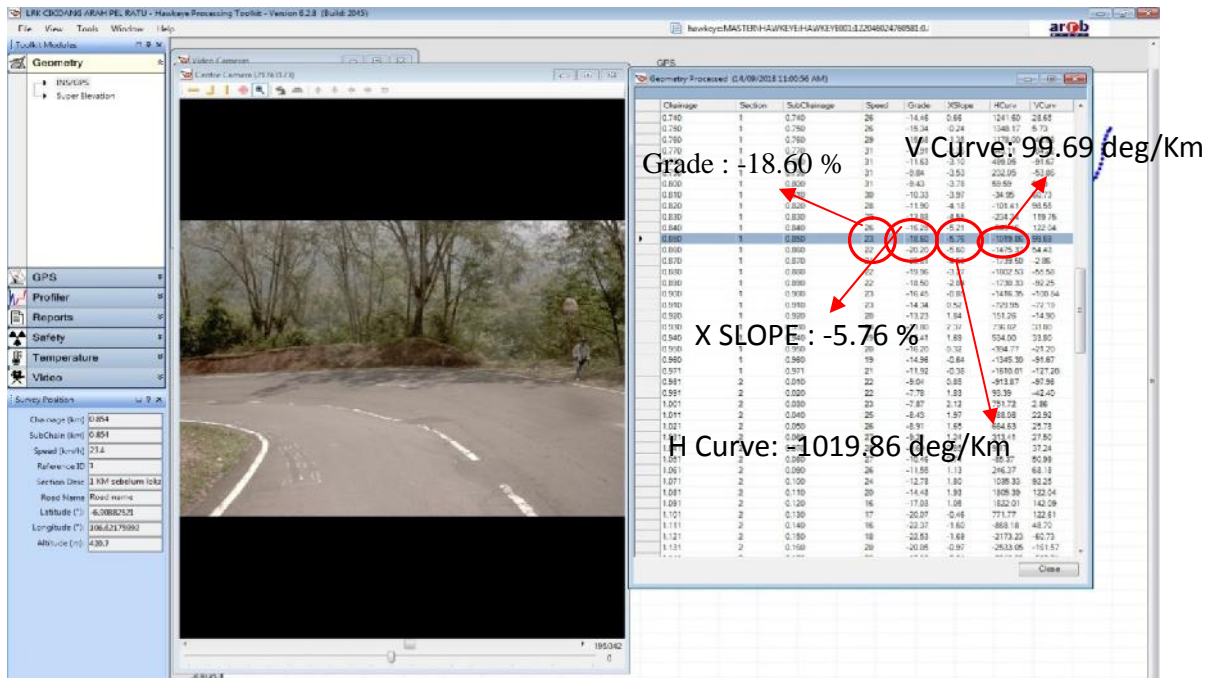
Tabel 2. Data Lapangan Hasil Pengukuran Kondisi Geometrik Lokasi Kejadian Kecelakaan

Berdasarkan pengamatan dan menurut dengan keterangan yang diperoleh dari warga sekitar, masih ditemui adanya kendaraan yang masuk dalam kategori Kendaraan Besar yaitu mobil bus dan mobil truk yang mengangkut hasil perkebunan dengan ukuran melebihi ketentuan diatas.

Melakukan survai Inspeksi Keselamatan Jalan pada ruas jalan Cikidang – Pelabuhan Ratu untuk mengidentifikasi *hazard* dan *risk*, membuat laporannya serta melakukan mitigasi terhadap potensial *hazard* dan *risk* sesuai dengan skala prioritas seperti pemasangan rambu-rambu peringatan, memperjelas marka jalan dan pemasangan perlengkapan pengaman jalan yang diperlukan (guard rail, cermin tikungan dan sebagainya).
