**KOMITE NASIONAL KESELAMATAN TRANSPORTASI
REPUBLIK INDONESIA**

LAPORAN AKHIR

Laporan Investigasi Kecelakaan Lalu Lintas dan Angkutan Jalan

**Kecelakaan Tunggal Truk Tangki Pertamina No E 9890 YA
di Jalan Soekarno Hatta Kota Bandung
Jawa Barat, 22 Desember 2018**

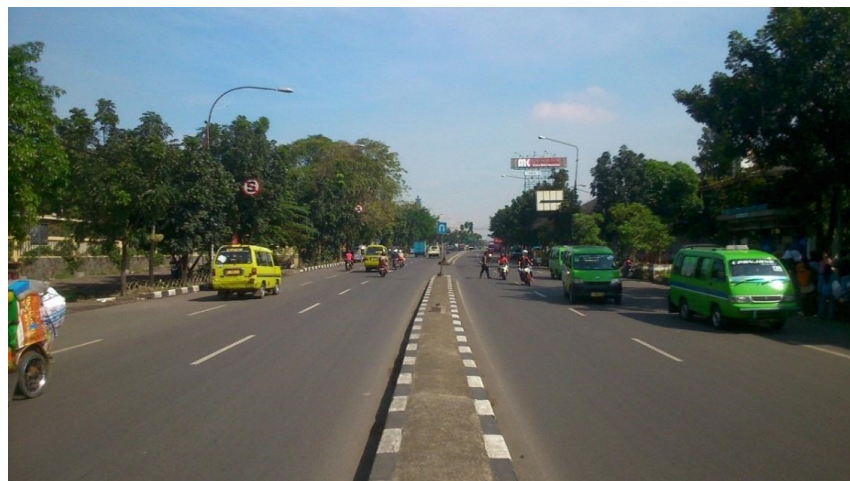
Gambar 6. Foto Kondisi Jalan Soekarno Hatta

- Nama Jalan : Jalan Soekarno Hatta
- Status Jalan : Jalan Nasional
- Fungsi Jalan : Arteri Sekunder
- Lebar jalan : 18 meter
- Lebar Bahu Jalan : 2 x 0,50 meter
- Pola Arus Lalu Lintas : 2 jalur 4 lajur 2 arah dengan median
- Konstruksi Perkerasan Jalan : Aspal
- Kualitas Permukaan Jalan : Cukup Baik
- Kondisi Permukaan Jalan : Tidak Rata
- Tipe perkerasan bahu jalan : Aspal

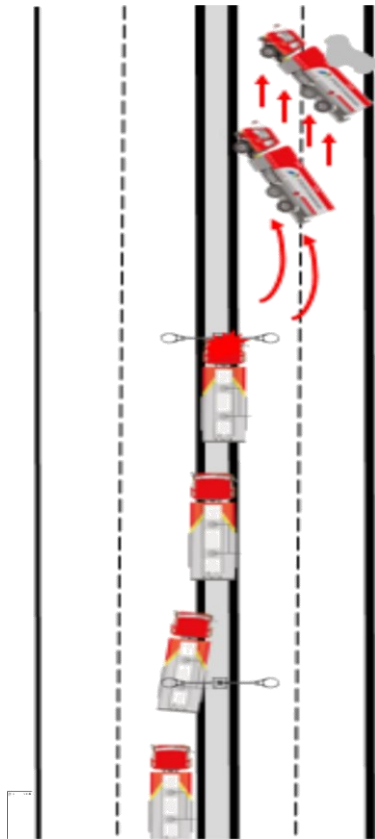
Gambar 8. Skema Kejadian Kecelakaan

1. MT setelah lampu merah perempatan terusan buah batu menuju jl. Soekarno hatta. MT berjalan dengan kecepatan 12 - 40 km/jam;
2. Menjelang perempatan, Pengemudi merasakan rem tidak bekerja dan memutuskan untuk mengambil jalur sebelah kanan;
3. Sekitar 100 meter mendekati lampu merah Pengemudi mencoba untuk memepetkan roda ke median untuk mengurangi putaran roda namun yang terjadi justru roda naik ke median;
4. Pengemudi berusaha mempertahankan posisi roda diatas median sampai akhirnya menabrak tiang PJU diatas median dan terguling ke jalur lalu lintas yang berlawanan.

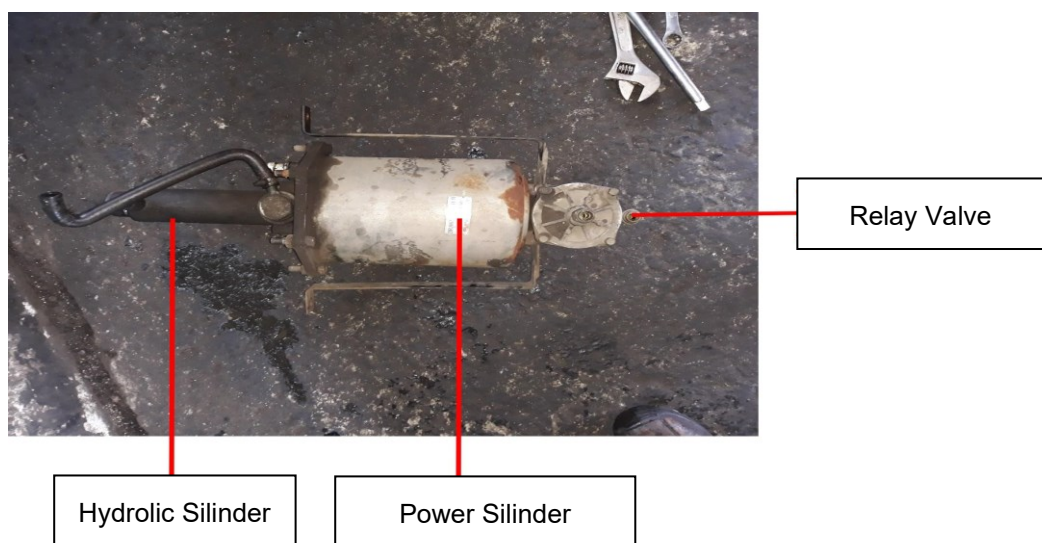
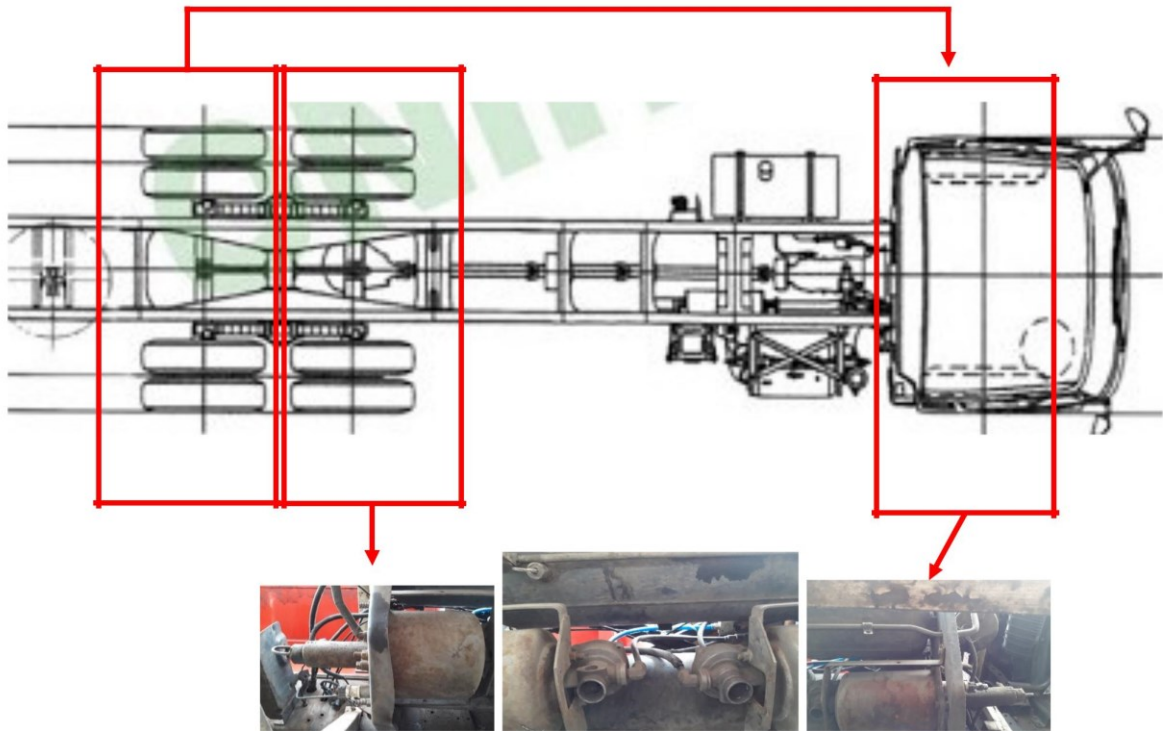
1). Pemeriksaan pada bagian brake booster

HINO FM 235 ini menggunakan system rem air *over hydraulic* yang merupakan kombinasi antara system rem hidrolik dan system rem angin dimana sumber tenaga pengereman yang besar diperoleh dari tekanan angin yang telah disimpan dalam tabung utama. Komponen penyambung antara dua system ini yaitu brake booster (besar dan kecil). Pada system rem AOH ini, indikator tekanan angin (pada dashboard) seharusnya bekerja dengan baik sehingga dapat memberikan informasi kepada pengemudi terkait tekanan angin yang ada dalam system. Kondisi komponen pada kendaraan khususnya pada mekanisme penggerak system rem dalam kondisi tidak terawat dengan baik, hal ini dapat diindikasikan dari hasil temuan di lapangan dimana beberapa komponen penting pada system rem dalam kondisi rusak/tidak berfungsi/fungsinya terganggu termasuk komponen brake booster, dan hal ini bisa berakibat sangat fatal, karena transfer energi pengereman otomatis akan bermasalah (pengereman tidak maksimal) sehingga mengakibatkan kendaraan mengalami kegagalan pengereman..

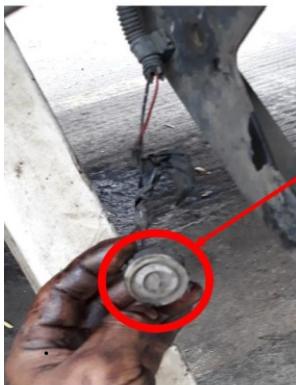
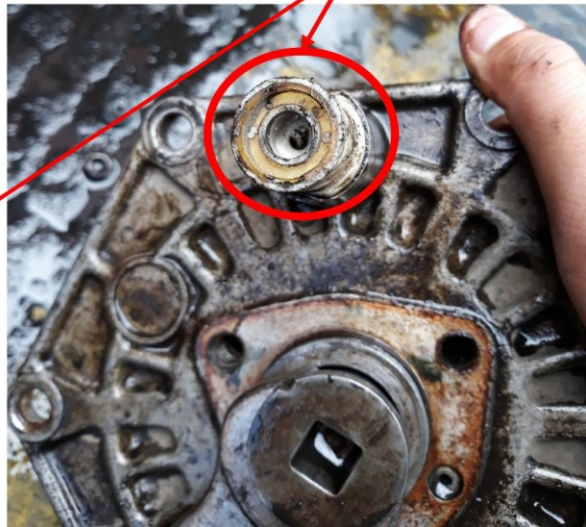
Sensor tekanan udara tidak berfungsi, tidak terbaca pada dashboard
