LAPORAN AKHIR

KNKT.19.01.02.01

KECELAKAAN TUNGGAL MOBIL BUS A 7520 CS

**DI JALAN TOL CIPULARANG KM 70+400 B, KECAMATAN BABAKAN,
KABUPATEN PURWAKARTA, PROVINSI JAWA BARAT, REPUBLIK INDONESIA
TANGGAL 28 JANUARI 2019**

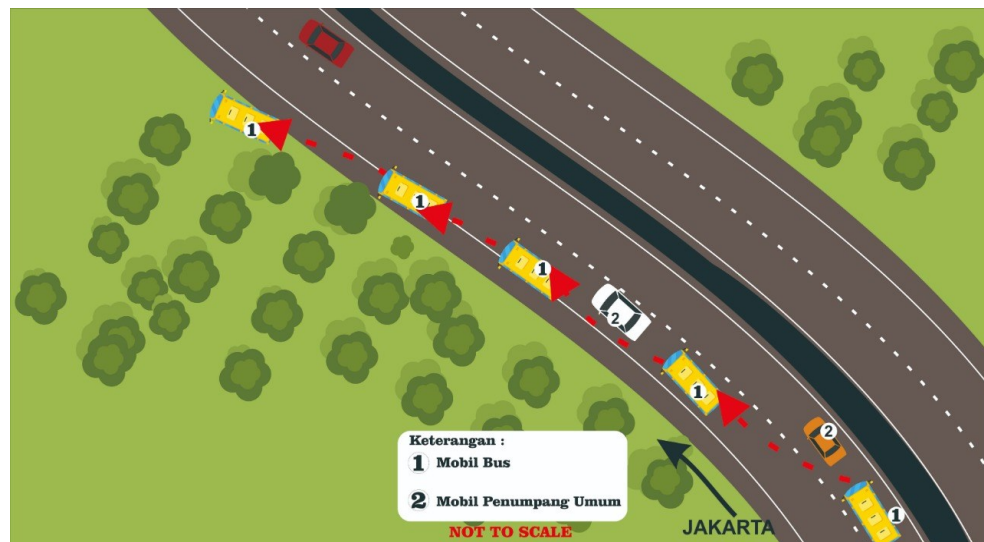
Gambar 1. Kronologis Kejadian Kecelakaan

Pada hari Senin, 28 Januari 2019 pukul 07.00 WIB mobil bus Bima Suci A-7520-CS tujuan Bandung – Merak yang selanjutnya disebut mobil bus, berangkat dari terminal Leuwi Panjang, Bandung, Jawa Barat menuju Merak, Banten. Mobil bus ketika keluar terminal Leuwi Panjang awalnya membawa 4 (empat) orang penumpang. Kemudian bus kembali berhenti dan mengangkut penumpang berjumlah 28 orang di agen daerah Pasir Koja. Pada pukul 07.30 WIB saat tiba di rest area KM. 88 jalur B jalan tol Cipularang, mobil bus berhenti untuk melakukan cek jumlah penumpang. Sekitar Pukul 08.45 WIB mobil bus istirahat di rest area KM. 72 jalur B sekaligus untuk melakukan cek jumlah penumpang. Kemudian mobil bus melanjutkan perjalanan, sampai di sekitar KM. 68 mobil bus berada di lajur kanan, ketika hendak mendahului ke lajur kiri, terdapat mobil pribadi di depannya, mobil bus kembali mengambil lajur kiri yang merupakan bahu jalan, ketika mobil bus berpindah ke bahu jalan, mobil bus menabrak *guardrail* dan terus melaju sampai (masuk) ke parit sisi jalan tol pada KM. 70+400 B dengan kondisi akhir posisi bus terbalik, bagian depan bus berputar arah dan bagian atas bus terlepas. Kecelakaan terjadi sekitar pukul 09.30 WIB. Saat kejadian cuaca hujan dengan intensitas sedang.

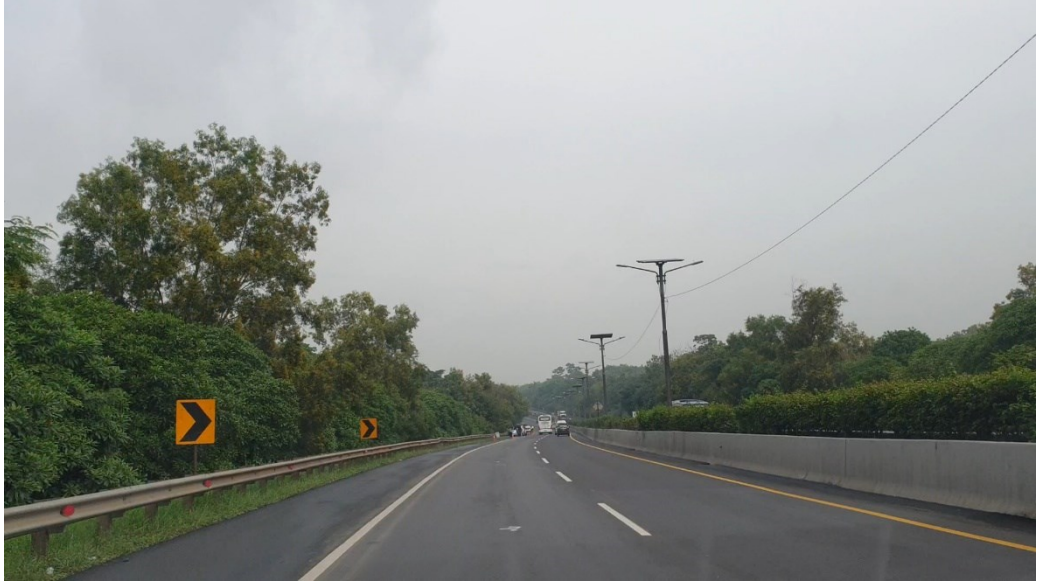
Gambar 12. Kondisi Ruas Jalan sekitar 150 Meter Dari Lokasi Kejadian

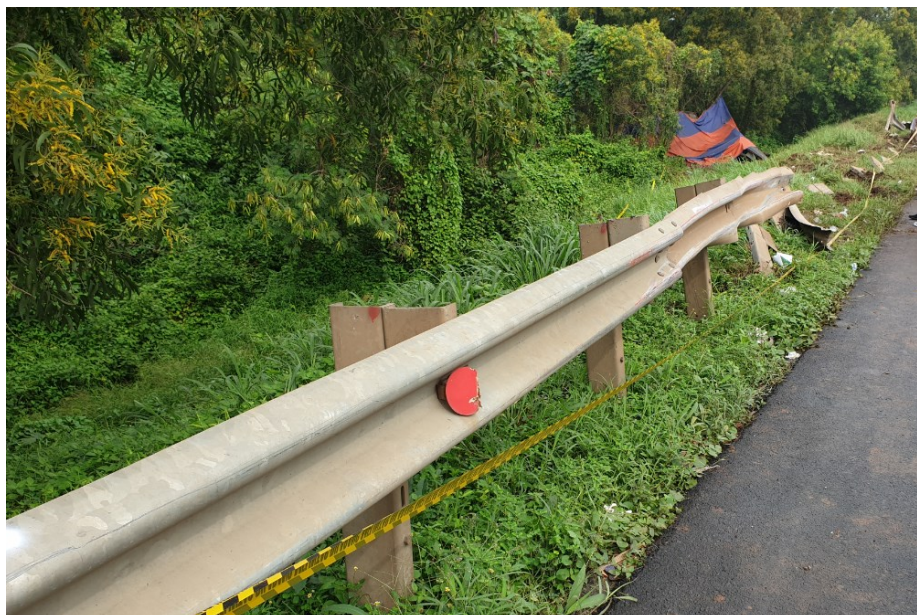
Kondisi lingkungan ruas jalan tol Cipularang Km 70+400 B merupakan lahan kosong yang ditumbuhi semak belukar.

Gambar 13. Kondisi Lingkungan di Sekitar Lokasi Kecelakaan
