LAPORAN AKHIR

KNKT. 19.04.06.01

Laporan Investigasi Kecelakaan Lalu Lintas Dan Angkutan Jalan

**Kecelakaan Tunggal Terbakarnya Mobil Bus AD – 1700 – CF
di Jalan Raya Krumpt, Desa Pegeralang, Kecamatan Kemranjen,
Kabupaten Banyumas, Jateng**

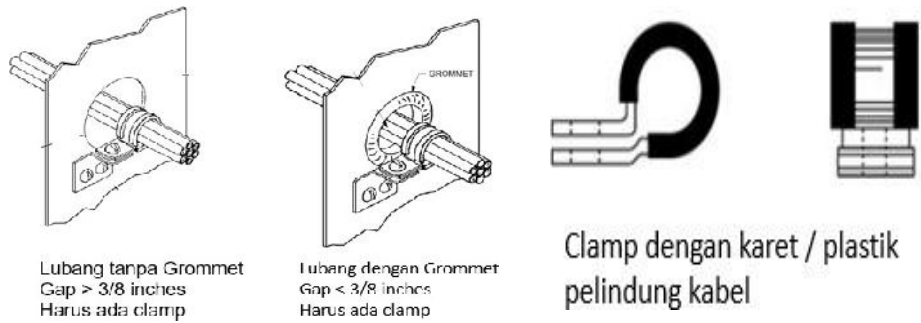
Ditemukan adanya kabel yang melintasi lubang bodi bus, ataupun melintasi rangka tanpa diproteksi dengan pemasangan Grommet (pelindung kabel). Pelindung harus diberikan pada kabel yang melalui lubang baik yang terbuat dari metal maupun non metal. Adapun resiko (hazard) dari proses instalasi seperti ini adalah :

Gambar 8. Contoh aplikasi Grommet
