**KOMITE NASIONAL KESELAMATAN TRANSPORTASI
REPUBLIK INDONESIA**

LAPORAN AKHIR

KNKT.19.05.07.01

KECELAKAAN TUNGGAL

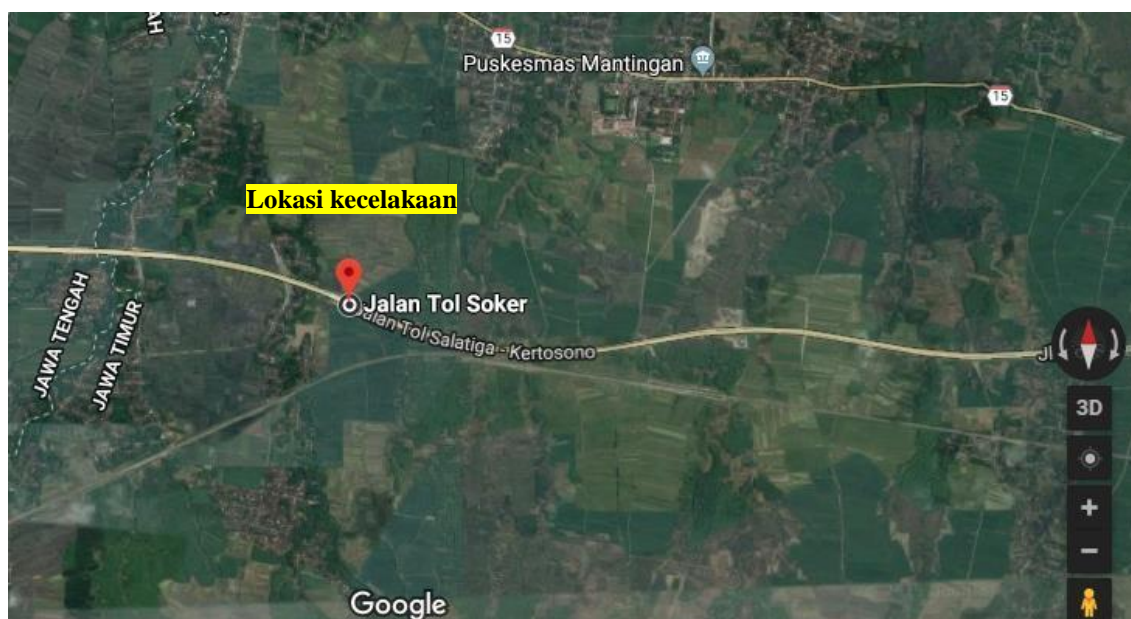
Gambar 1. Tempat kejadian kecelakaan mobil Pajero B-43-KKO

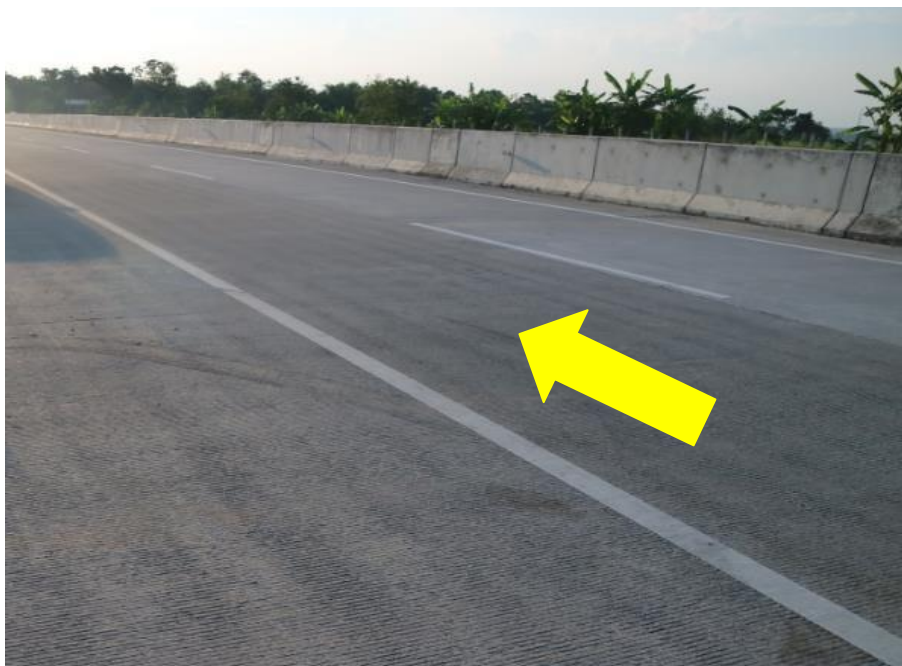
Gambar 18. Pola arus lalin Jalan Tol Salatiga-Kertosono, 2 lajur lalu lintas 1 arah ke Solo, barrier tengah dan 2 lajur lalu lintas 1 arah ke Ngawi

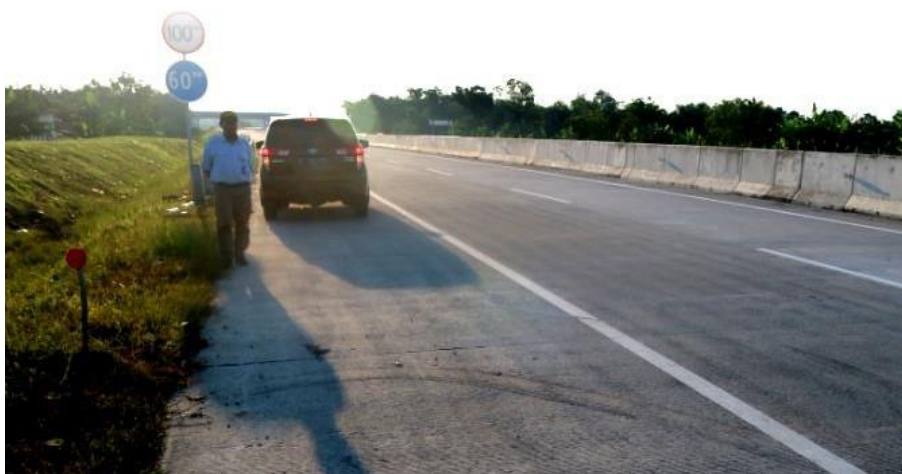
Gambar 19. Jalur arah kecelakaan : lalu lintas 2 lajur searah, rambu batas kecepatan, median jalan pagar pengaman kaku reflektif dan patok reflektif

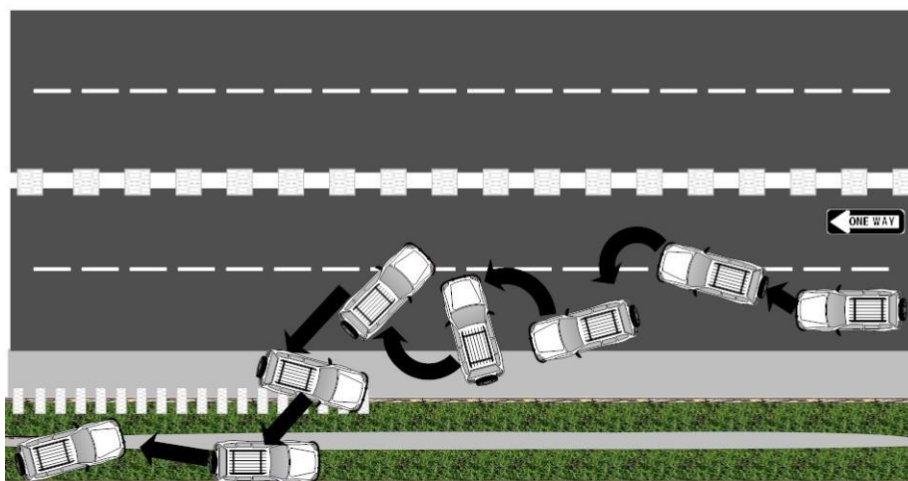
Adanya *skidmark* dikarenakan kendaraan meluncur, miring di jalan yang licin atau akibat berhenti atau berputar terlalu cepat. *Scratch marks* cukup dalam di permukaan jalan pada marka solid.

Gambar 20. Sketsa kecelakaan tunggal mopen B-43-KKO

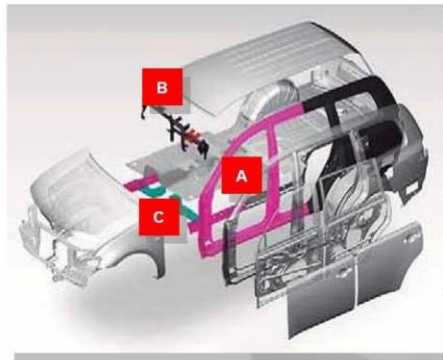
Gambar 23. Sistem pelindung Mitsubishi Pajero tahun 2013 (Lampiran 4)

- A. Collapsible A-pillar mampu menyerap benturan energi sehingga benturan tidak mencapai interior kabin
- B. Collapsible pedals mengurangi resiko kaki pengemudi pada saat benturan
- C. Underfloor beams mengalihkan benturan energi disekitar kabin

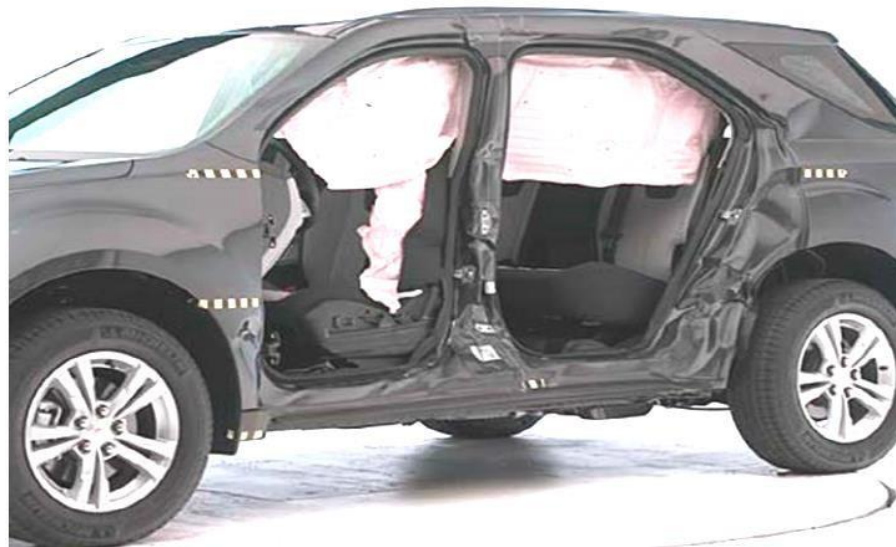
Melihat dampak yang ditimbulkan saat kendaraan terjadi tabrak samping dan risiko kematian dan cedera berat yang terjadi. Maka kebutuhan penyerapan energi guna pengurangan risiko cedera berupa *airbag* samping sebagai fitur keselamatan pasif haruslah terpasang di jenis mobil penumpang. Prinsip dasar bahwa *airbag* samping bertindak sebagai alas bantalan untuk mencegah kepala dan dada mengalami benturan keras/interaksi dengan dinding samping dan atap.

Gambar 24. Contoh *Airbag* samping di struktur yang terdeformasi

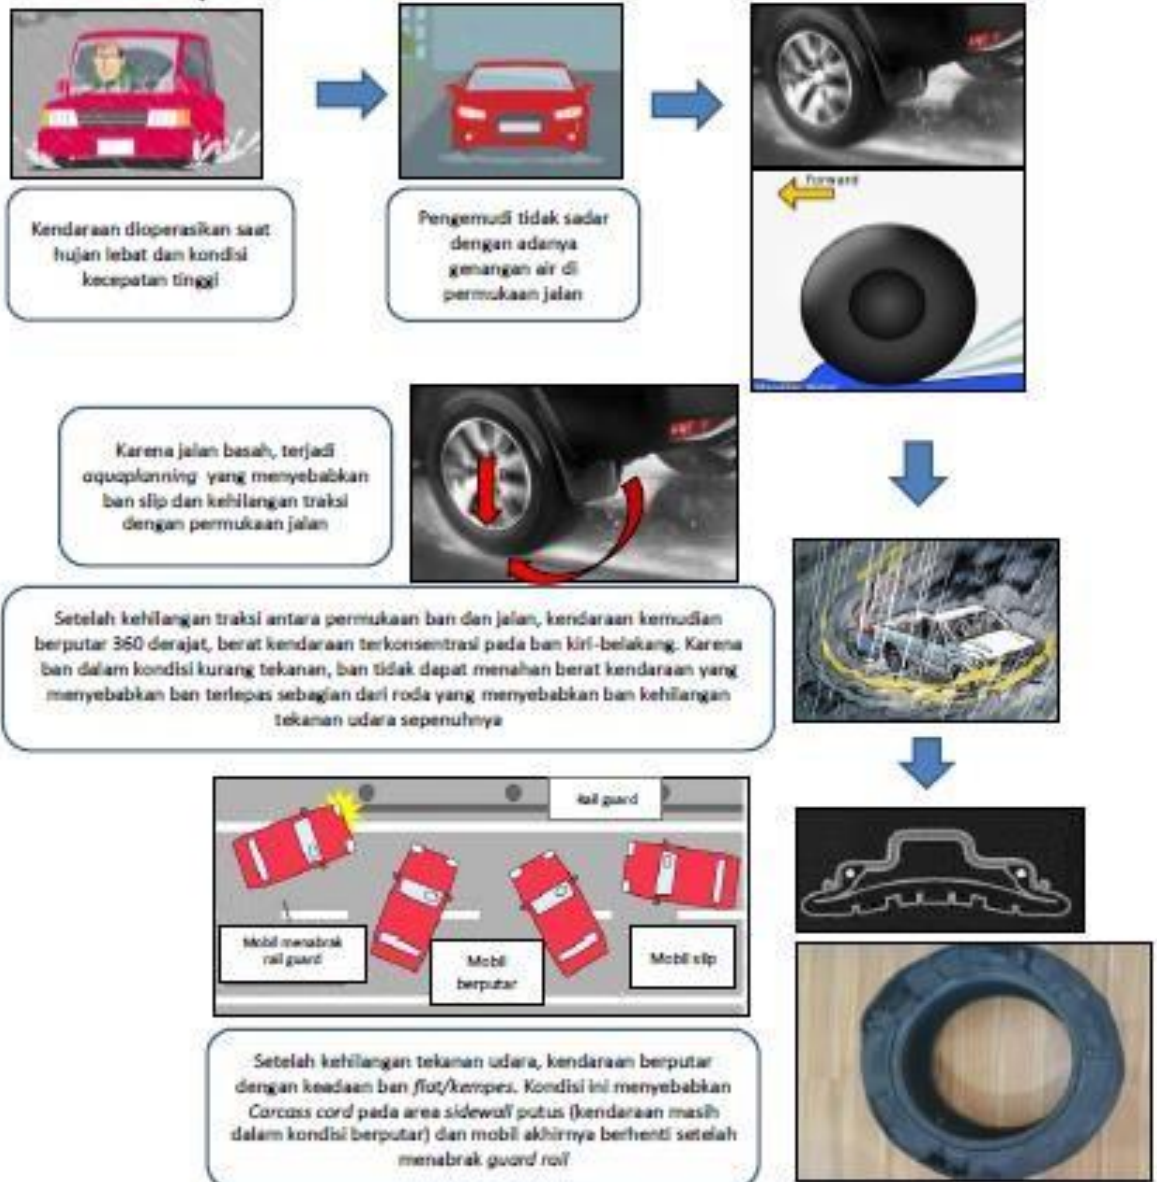
Berdasarkan analisis di atas, penyebab ban pecah berawal dari efek aquaplaning

**] Berdasarkan ilustrasi di atas, dijelaskan bagaimana kecelakaan kendaraan terjadi karena aquaplaning di jalan raya
