**KOMITE NASIONAL KESELAMATAN TRANSPORTASI  
REPUBLIK INDONESIA**

# **LAPORAN AKHIR**

**KNKT.19.07.12.01**

TABRAKAN BERUNTUN *DUMP TRUCK* B-9410-UIU  
DENGAN 20 UNIT KENDARAAN BERMOTOR  
DI JALAN TOL CIPULARANG KM. 91.200-B, SUKATANI,  
KABUPATEN PURWAKARTA, PROPINSI JAWA BARAT  
2 SEPTEMBER 2019

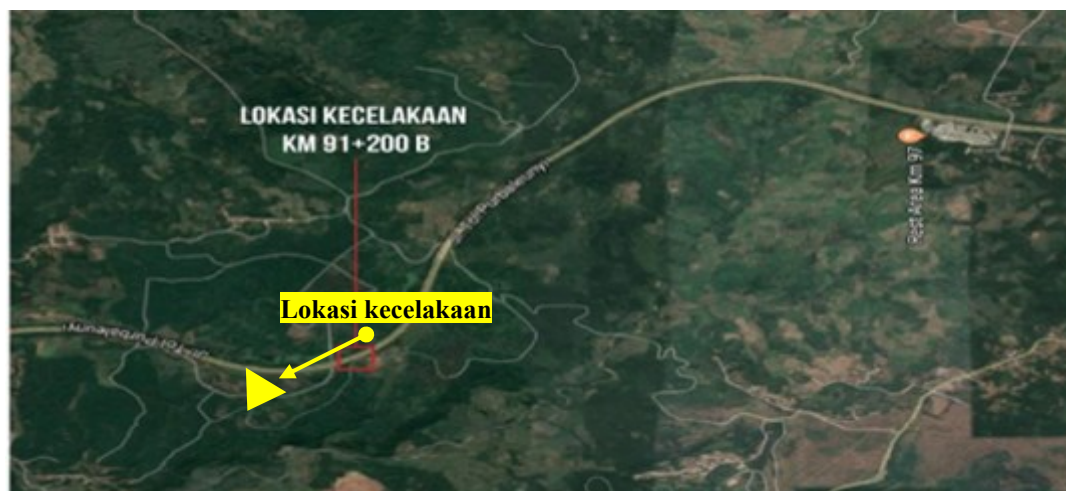
**Gambar 1. Tempat kejadian kecelakaan tabrakan beruntun dump truk dengan mobil penumpang.**

Pasca terjadinya kecelakaan, petugas pengelola jalan tol PT. Jasa Marga mendatangi lokasi dan mengevakuasi korban ke RS. Thamrin dan RS Siloam Purwakarta. Kecelakaan ini mengakibatkan korban meninggal sebanyak 8 (delapan) orang, luka berat 6 (enam) orang dan luka ringan 6 (enam) orang.

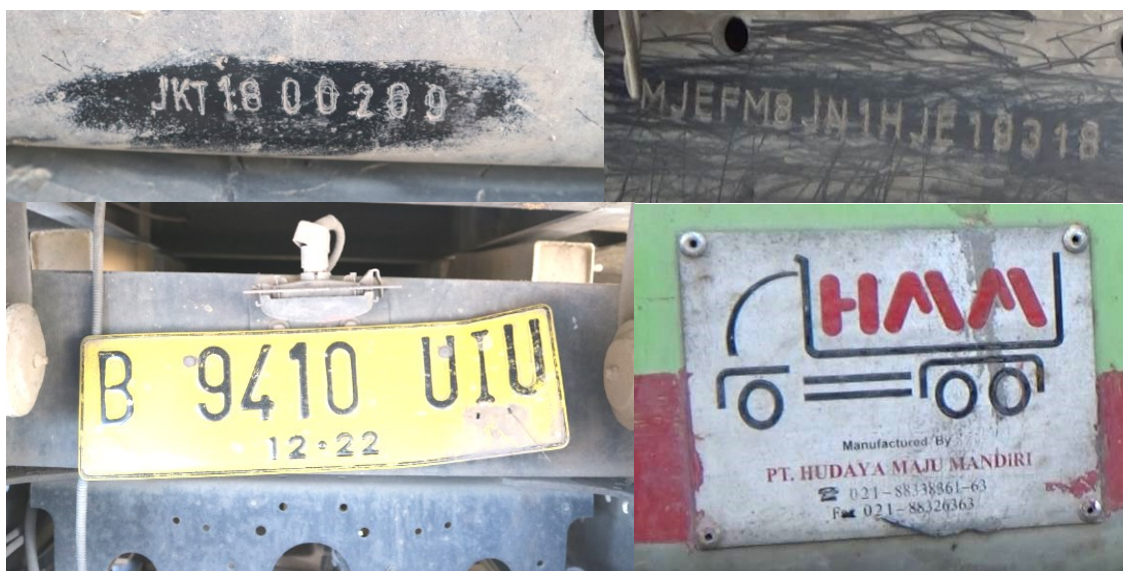
Gambar 2. Identitas dan plat karoseri dump truck A.

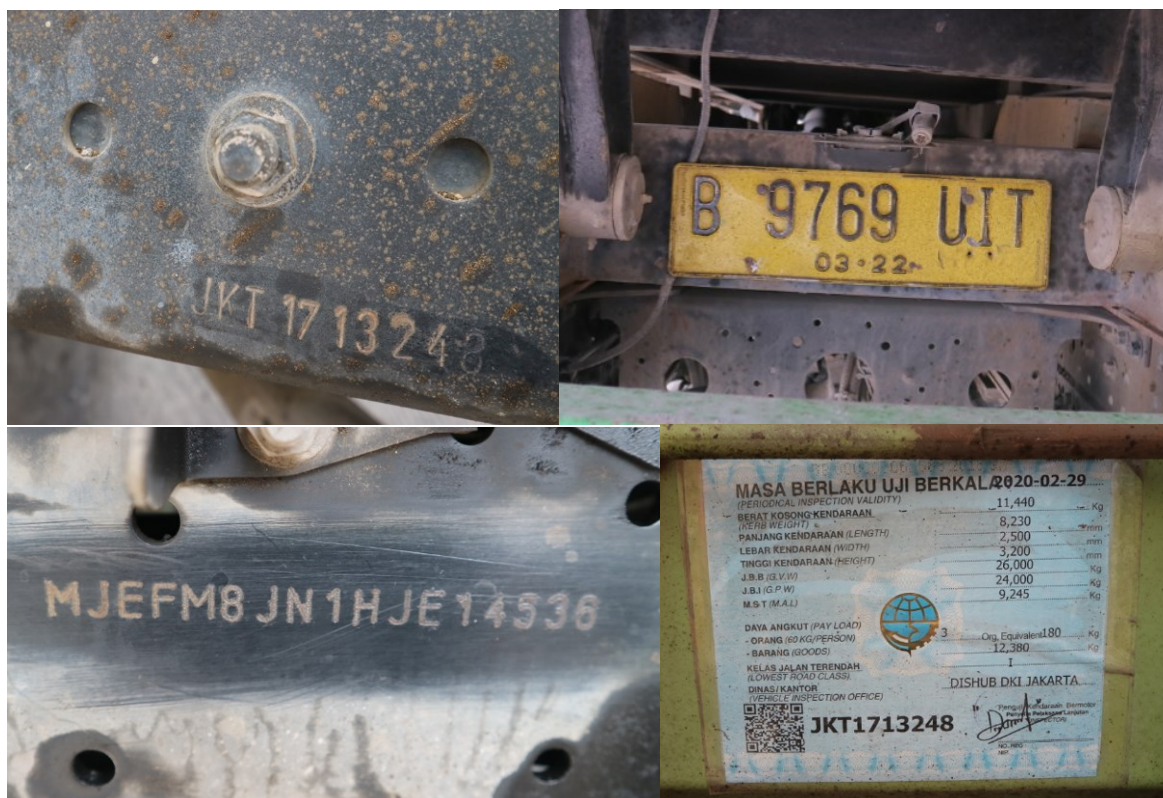
Gambar 3. Identitas dan sticker lulus uji Dump truck B yang terguling,

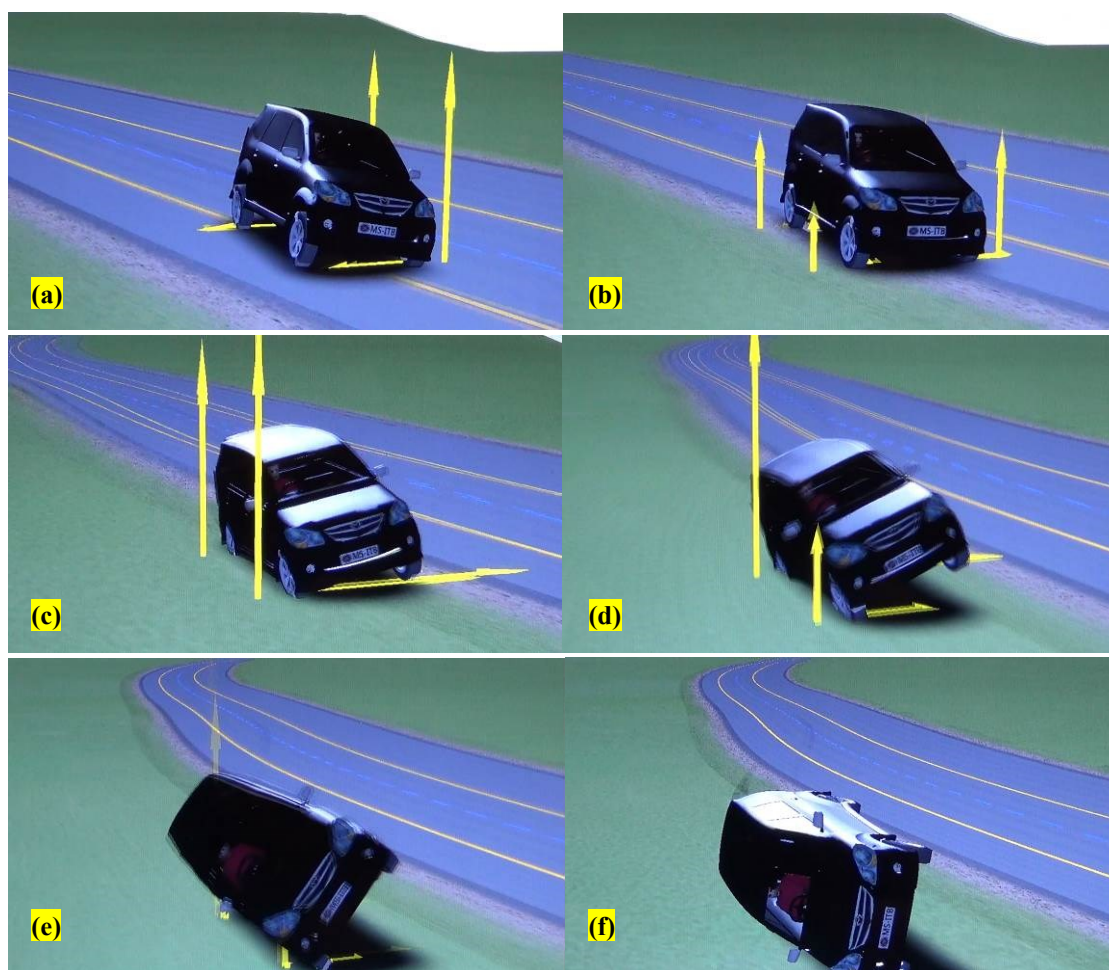
Pada kasus yang menimpa Saipul Jamil, mobil penumpang Toyota Avanza B 1843 UFU pada awalnya bergerak di lajur cepat. Menjelang KM 97 terdapat kendaraan yang menyalip dari lajur lambat namun pada jarak yang sangat dekat dengan Toyota Avanza B 1843 UFU. Pergerakan kendaraan yang menyalip dari sisi kiri Toyota Avanza B 1843 UFU direspon dengan dibelokkannya roda kemudi ke arah kanan secara cepat dengan sudut putar yang besar. Selanjutnya Toyota Avanza B 1843 UFU menukik ke arah kanan dan menyerempet median tengah jalan. Kemudian menukiknya kendaraan direspon kembali secara cepat dengan membelokkan roda kemudi ke arah kiri secara cepat dengan sudut putar besar. Akhirnya, Toyota Avanza terangkat ke arah kanan dan terguling dengan sisi kanan kendaraan berada di permukaan jalan. Peristiwa *step-steering input* tersebut dapat dilihat pada Gambar 16 berikut.

Gambar 16. Urutan peristiwa *step-steering input* pada kecelakaan Toyota Avanza B 1843 UFU mulai dari gambar a s.d. f (Permana, 2014).
