# **LAPORAN AKHIR**

## **KNKT.19.09.13.01**

**KECELAKAAN TERGULING**

**MOBIL BUS AKAP AD-1666-CF**

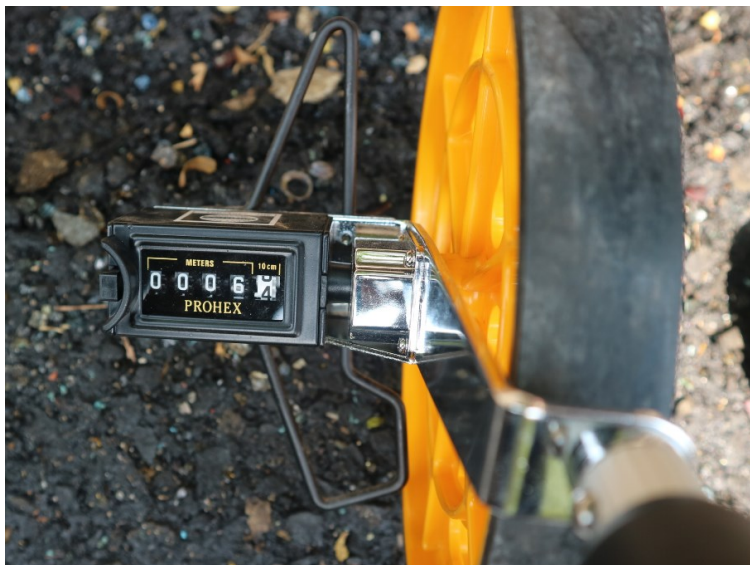
**Gambar 7. Lebar badan jalan 6,1- 6,4 meter**

- Lebar Jalan : Badan jalan 6,1-6,4 meter, bahu jalan kiri dan kanan masing-masing  $\pm$  2 meter
- Konstruksi Perkerasan Jalan : Aspal
- Kualitas Permukaan Jalan : Baik
- Kondisi Permukaan Jalan : Rata
- Perkerasan Bahu Jalan : Batu lepas

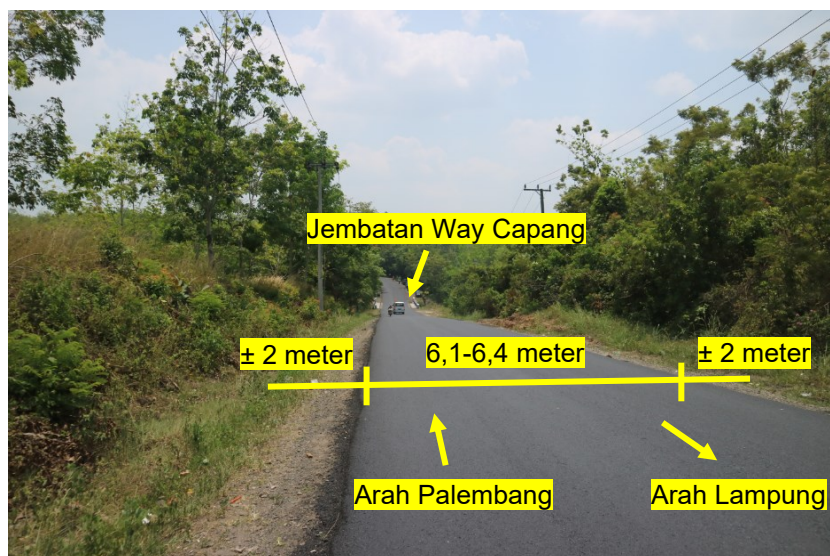
**Gambar 9. Jalan Lintas Tengah Sumatera, Way Tuba, Way Kanan, Lampung**

Jalan Lintas Tengah Sumatera, Way Tuba, Way Kanan, Lampung adalah perkebunan dan pepohonan.

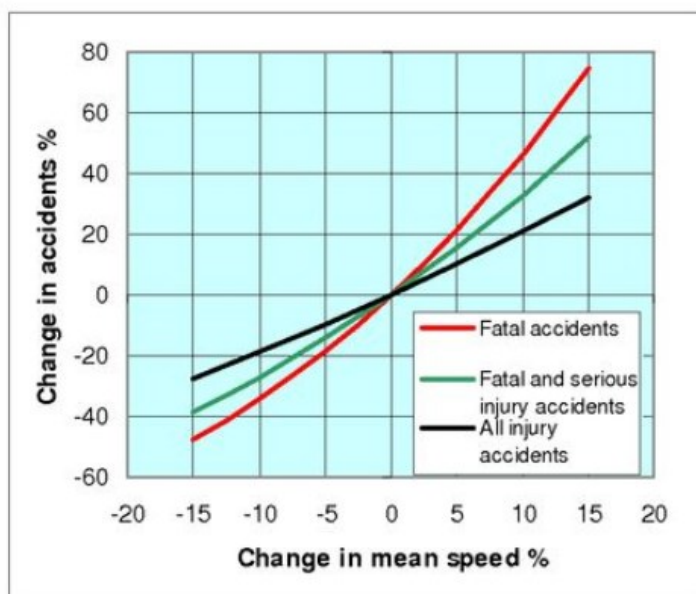
Gambar 12. Power Model Nilsson's

"Power Model" menunjukkan mengurangi kecepatan dengan beberapa km/jam dapat mengurangi risiko kecelakaan serta mengurangi konsekuensi kecelakaan. Oleh karena itu pemerintah harus mendorong pengembangan teknologi kendaraan yang dapat membantu mengatur kecepatan kendaraan. *Intelligent Speed Adaptation (ISA)* adalah nama generic untuk system canggih dimana kendaraan "mengetahui" batas kecepatan dan mampu menggunakan informasi tersebut untuk memberi umpan balik kepada pengemudi atau membatasi kecepatan maksimal. Dua kategori utama System ISA :

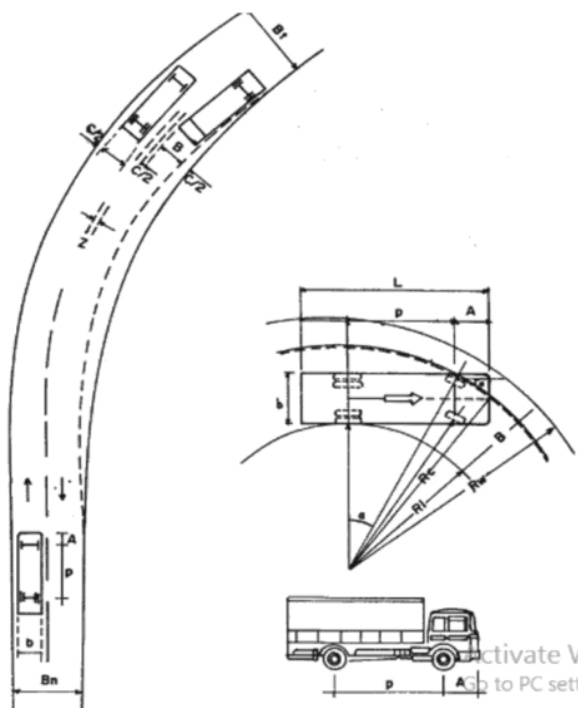
Gambar 15. Pelebaran Perkerasan di Tikungan

Pada saat kendaraan berada di tikungan, roda depan dan roda belakang tidak berada pada lintasan yang sama, karena roda depan berbelok sehingga lintasan roda belakang akan lebih ke dalam pada lintasannya (*off tracking*). Besarnya pelebaran perkerasan ini tergantung pada dimensi standar kendaraan rencana. Gambar 15 menunjukkan kendaraan sedang melakukan manuver di tikungan.

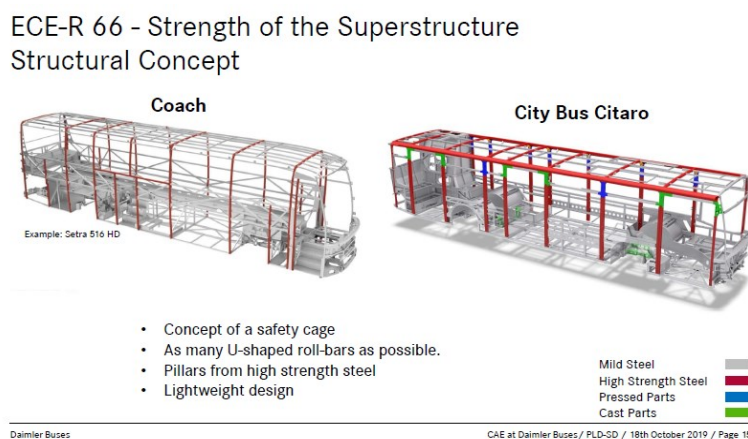
**Gambar 16. Desain superstruktur mobil bus pilar bentuk U dari baja kekuatan tinggi (HSS)**

Mengingat potensi rollover pada mobil bus tinggi, maka perlu adanya penerapan ECE-R.66-Kekuatan Superstruktur (*rollover simulation*). Yaitu berupa penguatan superstruktur pada pilar-pilar dan sebanyak mungkin *roll-bars* membentuk huruf U (*U-Shaped*) memakai material baja kekuatan tinggi (*High Strength Steel, HSS*).
