**KOMITE NASIONAL KESELAMATAN TRANSPORTASI
REPUBLIK INDONESIA**

LAPORAN AKHIR

KNKT.19.12.17.01

TABRAKAN ANTARA MOBIL DAIHATSU SIGRA B 1778 FZI DENGAN
KA 69F ARGO PARAHYANGAN
DI PERLINTASAN SEBIDANG JPL NOMOR 101 KM 36+431, JALAN BOSI,
DESA WANASARI, KABUPATEN BEKASI, PROVINSI JAWA BARAT
SABTU, 21 DESEMBER 2019, PUKUL 22.19 WIB

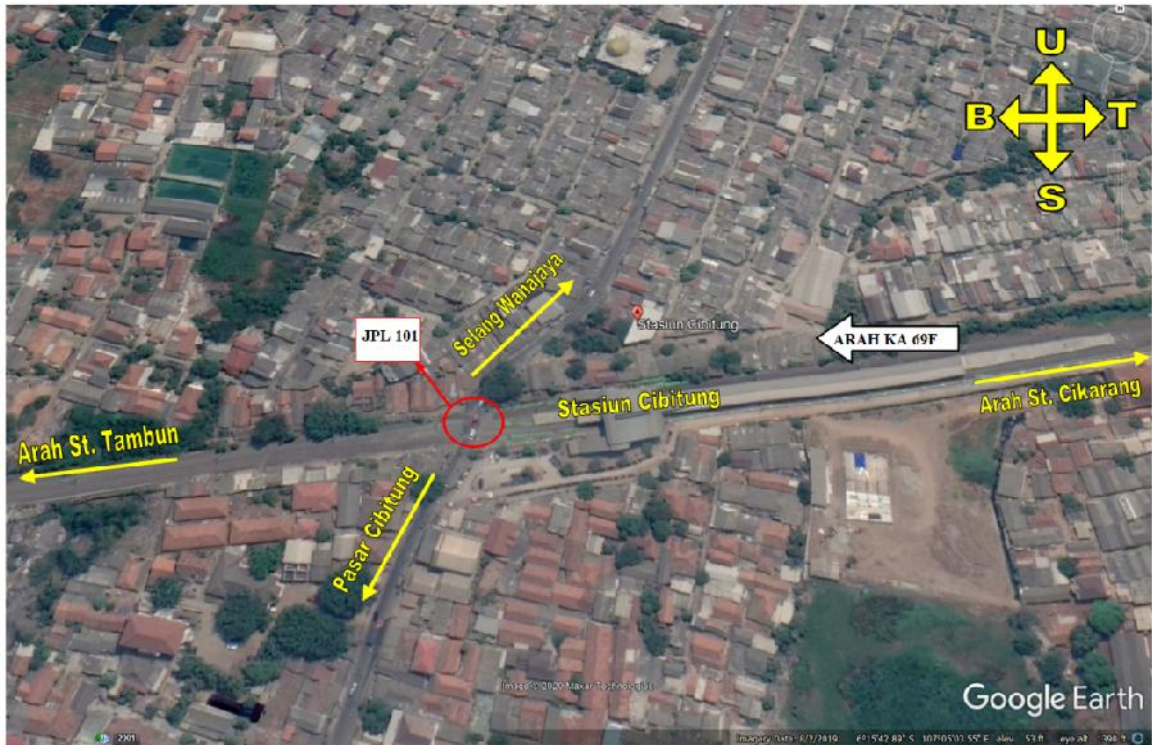
Gambar 3. Lokasi JPL 101

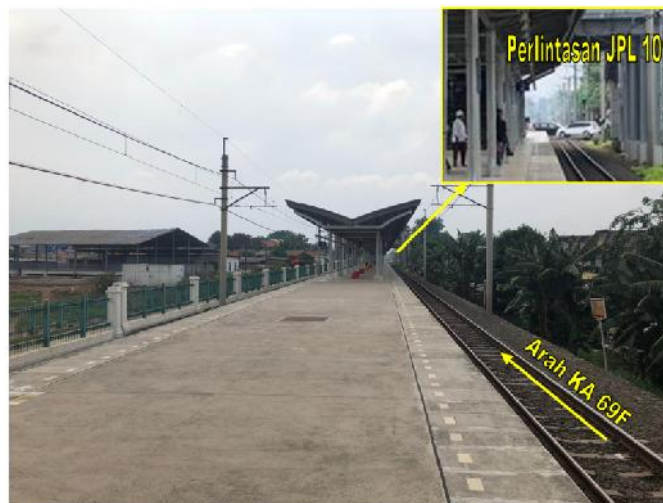
Gambar 4. Situasi geometri jalur KA menuju JPL 101 dilihat dari ujung peron sebelah Timur St. Cibitung dari arah St. Cikarang (jarak 269 m)

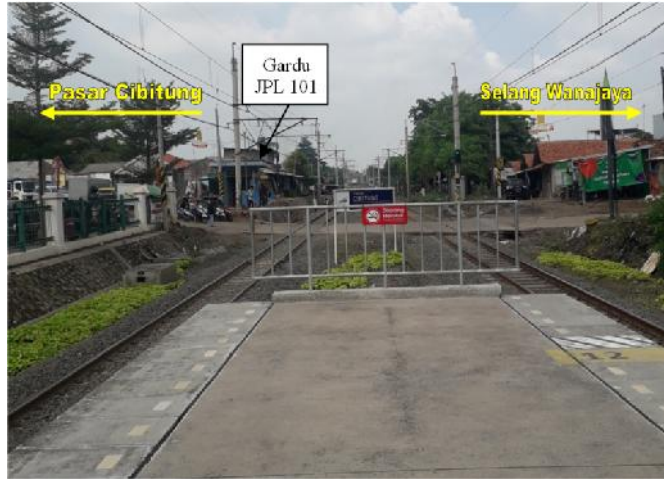
Gambar 5. Perlintasan sebidang JPL 101 dilihat dari ujung peron sebelah Barat Stasiun Cibitung

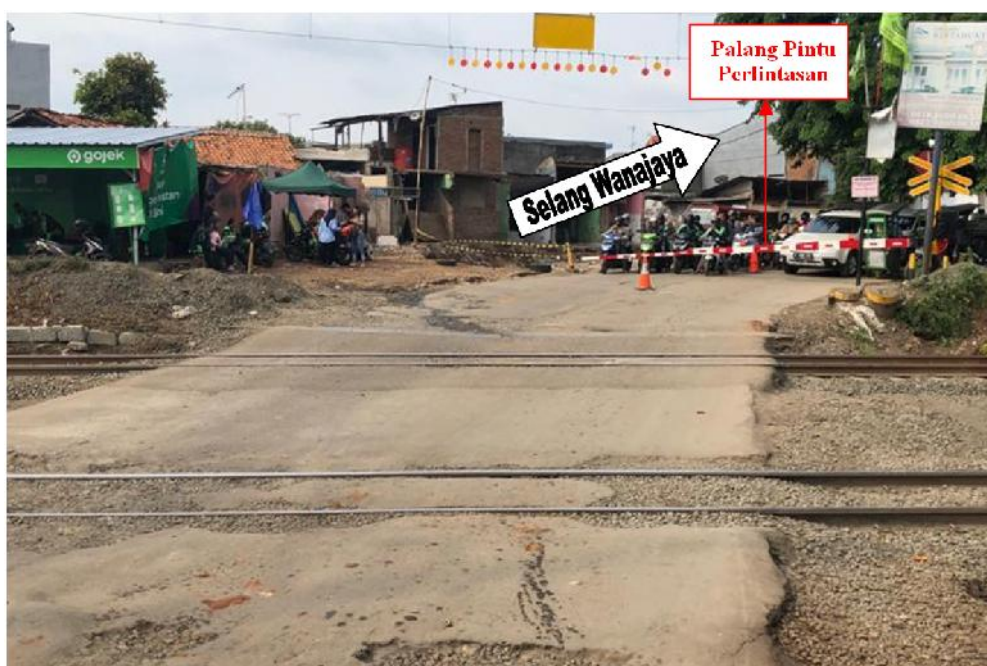
Gambar 8. Palang pintu perlintasan dari arah Selang Wanajaya

- Berdasarkan hasil wawancara, pada saat kejadian kecelakaan tanggal 21 Desember 2020, palang pintu perlintasan dari arah Pasar Cibitung dalam kondisi tidak dapat dioperasikan/ tidak berfungsi menutup.
- Kurang lebih dua minggu sebelum kejadian kecelakaan, palang pintu perlintasan dari arah Pasar Cibitung tertabrak oleh Dump Truck pengangkut material yang melintas dari arah Pasar Cibitung menuju Selang Wanajaya.
- Kondisi palang pintu perlintasan dari arah Pasar Cibitung yang rusak akibat tertabrak Dump Truck tidak dilaporkan oleh Petugas Penjaga Pintu Perlintasan sehingga baru dilakukan perbaikan setelah kejadian yaitu pada tanggal 22 Desember 2020.
- Namun palang pintu perlintasan kembali mengalami kerusakan dan setelah diperiksa diketahui terdapat kerusakan pada motor penggerak palang pintu.

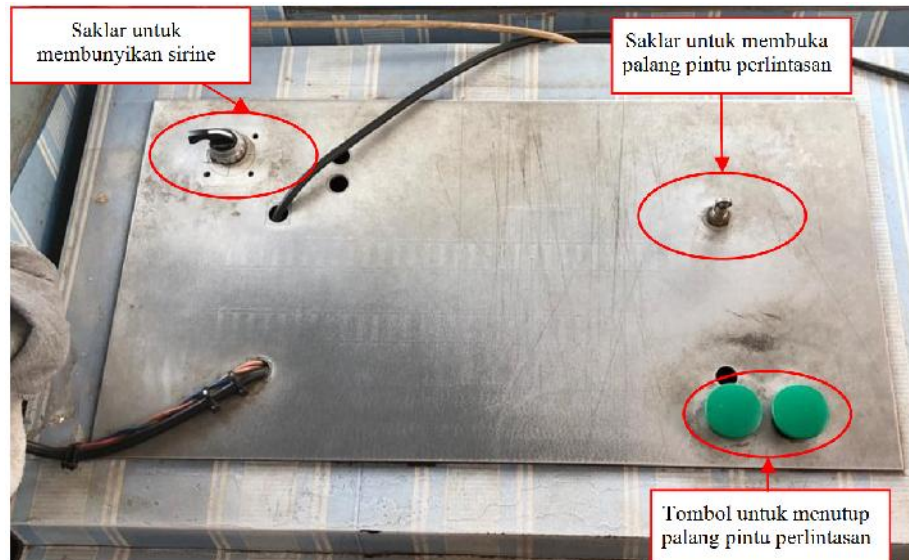
- c) Peralatan pengoperasian palang pintu perlintasan di Gardu JPL 101, yaitu sebagai berikut :
- Satu saklar putar sirine untuk membunyikan sirine tanda peringatan kepada pengguna jalan perlintasan sebidang.
 - Terdapat dua tombol untuk menutup/menurunkan palang pintu perlintasan JPL 101. Satu tombol untuk menutup

palang pintu perlintasan dari arah Pasar Cibitung dan satu lagi untuk menutup palang pintu perlintasan dari arah Selang Wanajaya.

- Satu saklar untuk membuka kedua palang pintu perlintasan secara bersamaan.

Gambar 9. Peralatan pengoperasian pintu perlintasan JPL 101

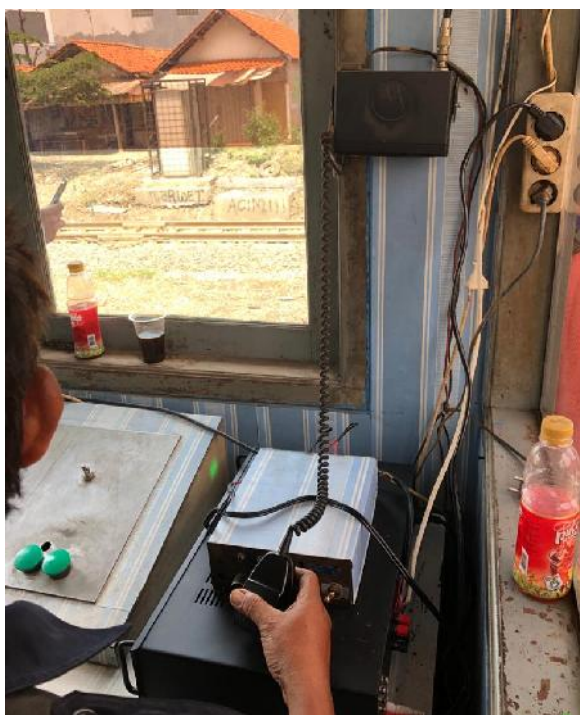
Peralatan telekomunikasi yang digunakan untuk mengetahui informasi posisi/pergerakan KA dari arah Timur dan dari arah Barat dari JPL 99 kepada JPL 101 dengan menggunakan Radio Rig.

Gambar 17. Peralatan telekomunikasi Radio Rig di JPL 101
