**KOMITE NASIONAL KESELAMATAN TRANSPORTASI
REPUBLIK INDONESIA**

LAPORAN AKHIR

KNKT.19.12.19.01

Bus AKAP PO. Sriwijaya BD 7031 AU

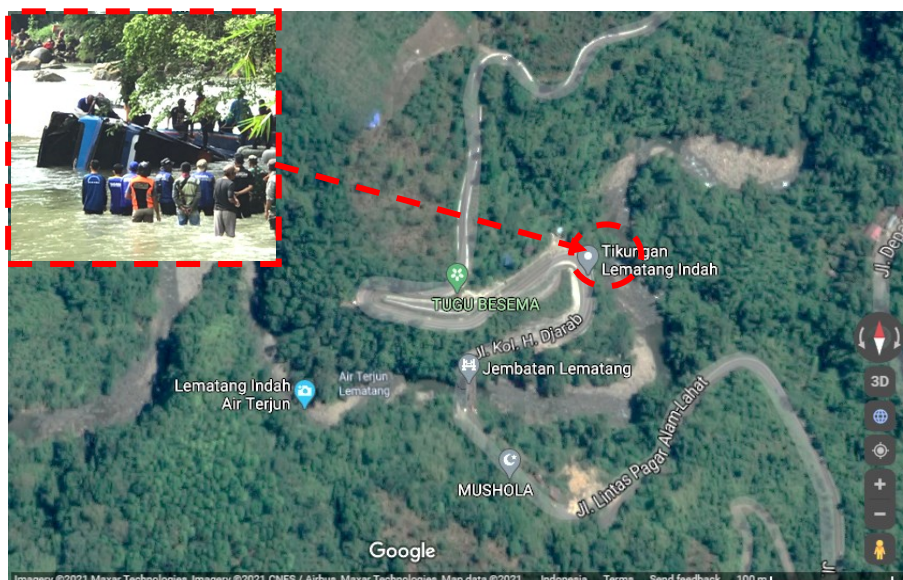
Pada hari Senin tanggal 23 Desember 2019 Bus AKAP PO. Sriwijaya dengan Nomor Kendaraan BD7031AU selanjutnya disebut dengan mobil bus berangkat dari pool bus di Kota Bengkulu menuju Palembang pukul 14.00 WIB. Di tengah perjalanan mobil bus terserempet mobil penumpang, terjadi ketegangan dan keributan antara pengemudi. Setelah masalah dapat diselesaikan, mobil bus kembali melanjutkan perjalanan. Saat melewati tikungan yang sempit, roda kiri mobil bus terperosok ke drainase jalan. Usaha keluar dari drainase sempat gagal berkali-kali, akhirnya berhasil setelah ditarik oleh mobil bus Sriwijaya lainnya. Perjalanan dilanjutkan dan mobil bus tiba di RM. Pendopo sekitar pukul 19.30 WIB untuk beristirahat selama 30 menit. Pukul 20.00 WIB mobil bus meneruskan perjalanan diikuti mobil bus Sriwijaya lainnya. Saat kondisi hujan deras mobil bus melewati daerah perbukitan, Jalan Lintas Pagar Alam Lahat di Km 9 dengan geometrik jalan menurun panjang dan berkelok. Sekitar pukul 23.45 WIB mobil bus kehilangan kendali, menabrak pagar pembatas jalan dan jatuh ke jurang kedalaman ± 100 meter.

Gambar 1. Lokasi kecelakaan tunggal mobil bus AKAP Jatuh ke jurang

2. Pada tikungan di lokasi kejadian sudah terpasang pagar pengaman jalan berupa *Median Concrete Barrier* (MCB) setinggi 1,20 meter. Namun demikian justru pada titik gaya *sentrifugal* terbesar hanya terdapat beton setinggi 50 cm dan berbeda konstruksinya dengan MCB dan menjadi titik tumbuk saat mobil bus mengalami gagal rem sehingga tidak mampu menahan benturan dan menyebabkan mobil bus masuk ke dalam jurang kedalaman \pm 100 meter;
3. Tidak ditemukan adanya papan peringatan terkait dengan kondisi jalan yang menurun dan berkelok agar pengemudi bus dan truk menggunakan gigi rendah (*engine braking*).

1. Perbaiki pagar pengaman jalan terutama pada bagian kaki tikungan dengan menggunakan MCB sebagaimana pengaman jalan pada badan jembatan, dan jika memungkinkan dibuat tandem sehingga lebih kokoh mengingat pada titik tersebut merupakan titik jatuh bagi kendaraan yang mengalami kehilangan kendali saat berbelok akibat pengaruh gaya sentrifugal;
2. Pada ruas jalan dengan turunan panjang agar dipertimbangkan disediakan jalur penyelamat, mengingat resiko kegagalan pengereman pada kendaraan besar seperti bus dan truk dapat terjadi karena mengalami *brakefading*, sebagai referensi *International Road Assessment Program* (IRAP) merekomendasikan standar keselamatan untuk jalan menurun sepanjang 1,5 kilometer disediakan 1 (satu) jalur penyelamat sebagai bagian dari *forgiving road* (jalan yang memaafkan);
