**LAPORAN AKHIR
KNKT.20.01.01.01**

Laporan Investigasi Kecelakaan Lalu Lintas dan Angkutan Jalan

Kecelakaan Tunggal Tergulingnya Mobil Tangki

PT. Elnusa Petrofin (BA-8146-QU)

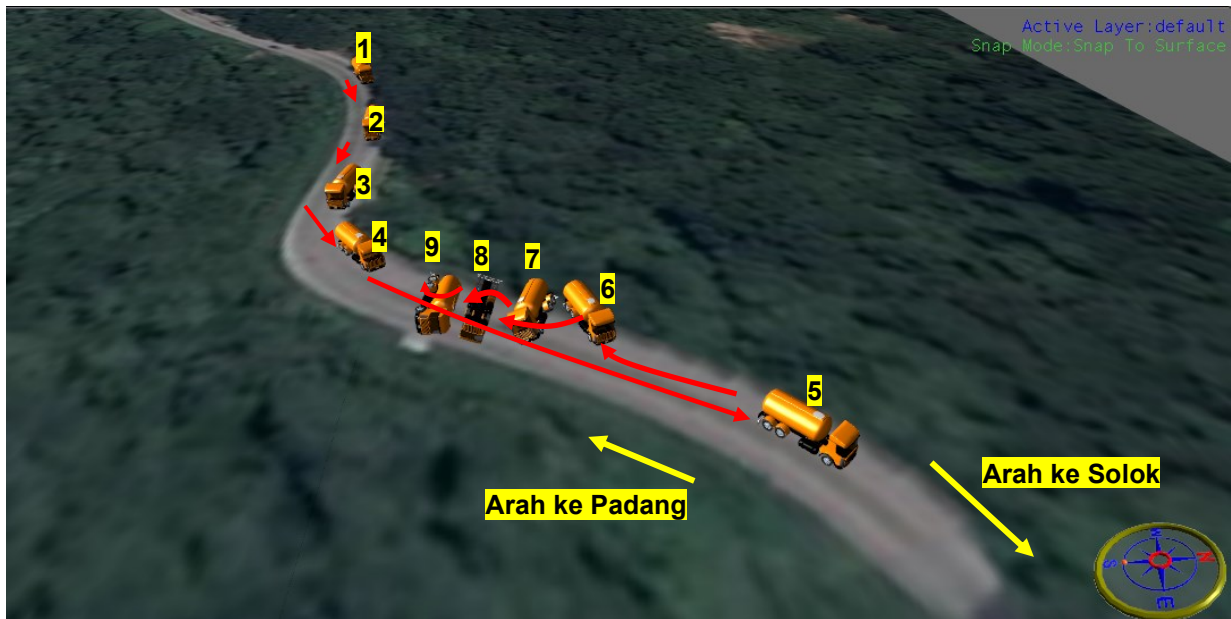
Dari keseluruhan informasi yang didapatkan mulai dari pergerakan kendaraan, bukti-bukti di lapangan termasuk *skidmark* dan *scratchmark*, serta benturan-benturan yang terjadi pada mobil tangki dapat dibuat suatu kronologi terjadinya kecelakaan. Prediksi pergerakan mobil tangki mulai dari melewati tanjakan hingga bergerak mundur, terguling, serta berakhir dengan posisi bagian kiri kendaraan berada di permukaan jalan dapat dilihat pada Gambar 9.

Posisi 1 – 4 : Posisi mobil tangki ketika melewati tanjakan di lokasi terjadinya kecelakaan.

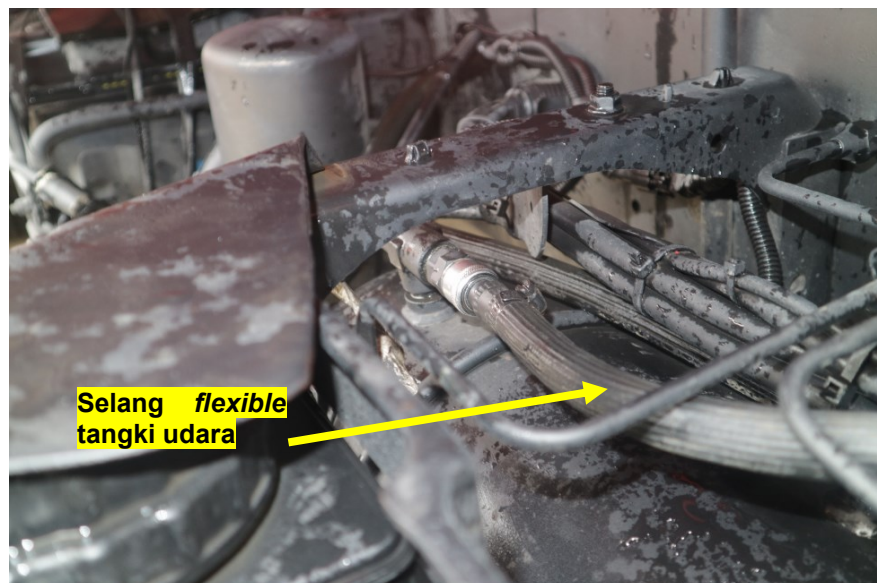
Gambar 13. Selang *flexible* tangki udara di mobil tangki lainnya yang karoseri dan sasisnya sama dengan mobil yang terlibat kecelakaan.

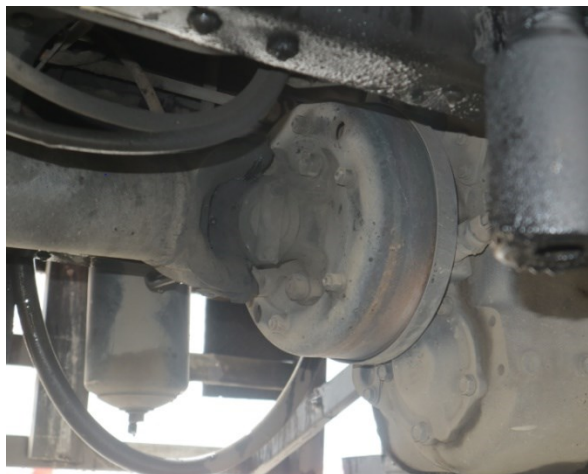
Gambar 18. Kondisi rumah rumah rem parkir di mobil tangki lainnya yang dalam keadaan bersih.

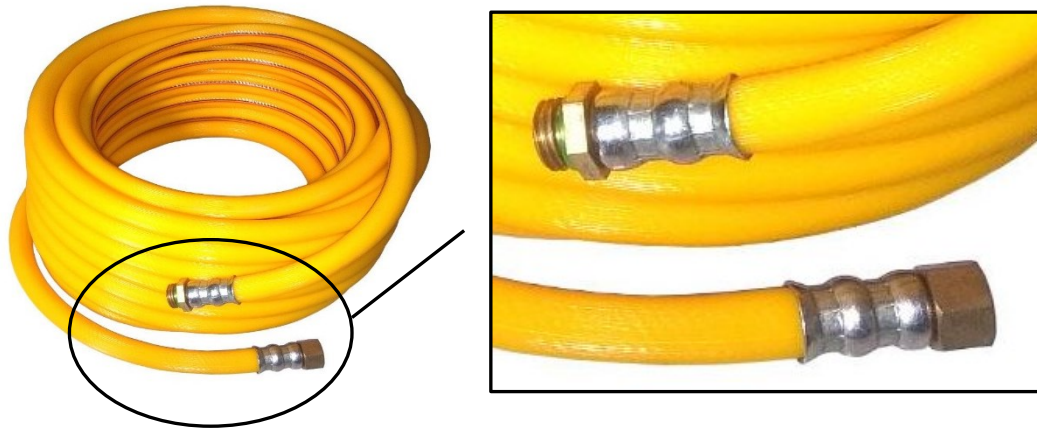
Gambar 24. Selang kompresor untuk pompa ban.

Lain halnya dengan konektor pada selang yang terlepas. Dapat dilihat bahwa konektor untuk selang yang terlepas adalah berupa *nipple* yang ditancapkan ke lubang selang dan dikencangkan dengan menggunakan klem. Tentunya dari segi kekuatan akan berbeda jauh dengan konektor buatan manufaktur karena permukaan ujung dicekam oleh konektor selang yang terlepas hanya sebagian saja.

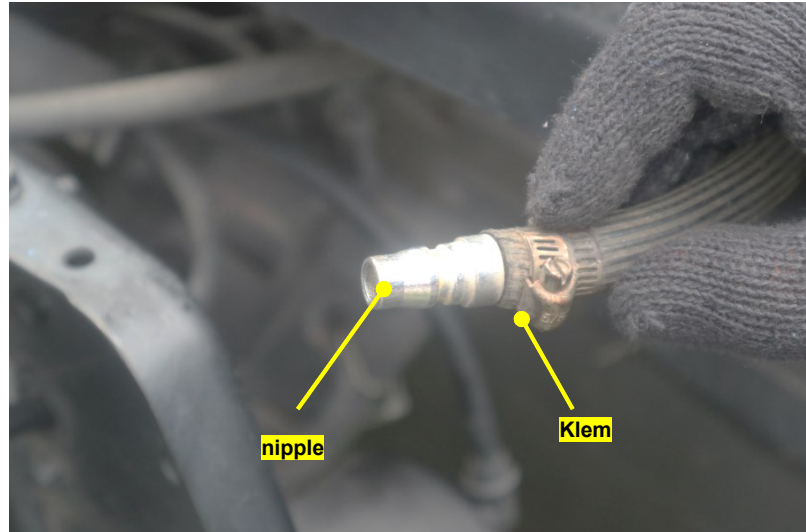
Jadi pada kasus ini, terdapat dua hal yang berhubungan dengan suku cadang yang menjadi *hazard* dan berpotensi menyebabkan kecelakaan. Pertama, jenis selang yang digunakan. Kedua, konektor yang bersesuaian dengan material suku cadang.

Gambar 26. Selang keluaran karoseri yang posisinya sama dengan selang *flexible* yang terlepas.

Untuk mengatasi permasalahan selang yang terlepas di sambungan maka penggunaan jenis selang harus bersesuaian dengan spesifikasi standar komponen suku cadang pabrikan truk atau karoseri (Gambar 26). Tentunya, jika komponen suku cadang merupakan desain dari karoseri maka pihak karoseri harus dapat menerangkan spek suku cadang yang digunakan apakah bersesuaian dengan kebutuhan teknis dan kondisi lingkungan kerja tempat suku cadang dioperasikan.

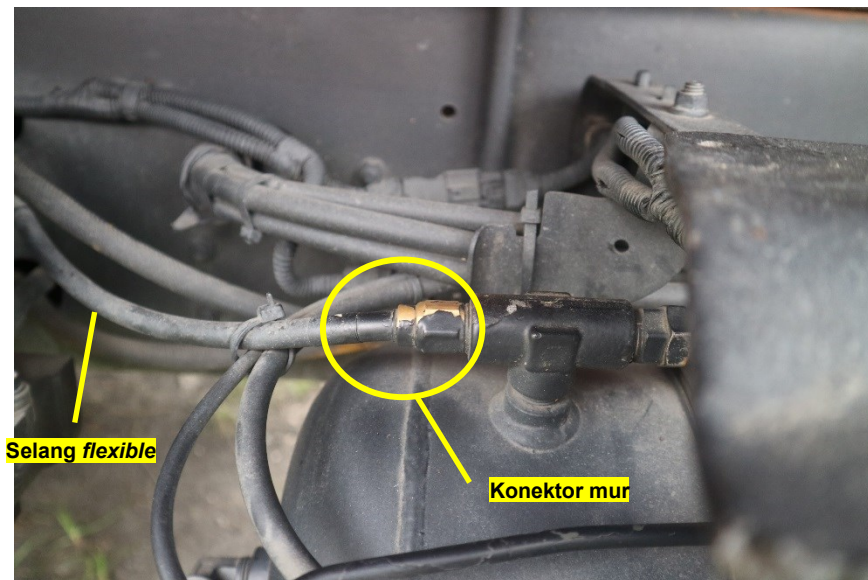
Namun yang perlu lebih mendapatkan atensi adalah ternyata modifikasi sistem pengereman tidak hanya dilakukan oleh perusahaan pemilik kendaraan. Karoseri mobil tangki juga ternyata melakukan modifikasi pada sistem pengereman. Setelah berkoordinasi dengan APM Hino didapatkan temuan bahwa konektor dan selang yang digunakan pada selang *flexible* yang terhubung pada tangki udara adalah tidak sesuai dengan desain truk keluaran pabrik. Konektor yang digunakan oleh karoseri adalah tipe

quick snap sedangkan yang digunakan Hino adalah jenis semi permanen berupa mur (Gambar 30). Sambungan tipe *quick snap* pada komponen kritis sangat berisiko karena dapat berpotensi menimbulkan kegagalan teknis dan juga sangat rawan untuk dirusak apabila kendaraan disabotase oleh pihak-pihak tertentu. Hasil klarifikasi dengan APM juga menunjukkan bahwa selang yang digunakan untuk menghubungkan tangki ke sistem pengereman juga bukan keluaran dari APM. Hal ini berpotensi *hazard* karena spesifikasi selang belum tentu sesuai dengan beban operasional dan kondisi lingkungan kerja. Perlu ada klarifikasi dari pihak karoseri mengenai temuan-temuan modifikasi sistem pengereman yang dilakukan oleh mereka.

Gambar 30. Komponen selang *flexible* tangki udara dan konektornya yang merupakan desain dari APM.

Dengan demikian, berbagai hal yang berisiko terkait dengan modifikasi kendaraan harus dihindari. Terlebih kendaraan yang dimodifikasi adalah kendaraan pengangkut barang berbahaya (*dangerous good*) yang jika terjadi kecelakaan dapat menimbulkan dampak yang parah terhadap lingkungan di sekitar terjadinya kecelakaan. Oleh karena itu, modifikasi mobil tangki seperti yang dilakukan oleh perusahaan pemilik kendaraan dan juga karoseri adalah sesuatu yang tidak diperkenankan dan tidak dapat diberikan toleransi. Kedepannya, PT. Elnusa Petrofin harus mulai melakukan inventarisasi ulang mengenai asset mobil tangki yang dimilikinya baik itu pribadi maupun sewaan. Jika ditemukan ada mobil tangki yang dilakukan modifikasi seperti pada kasus ini maka mobil tangki tersebut harus segera dibebastugaskan dan tidak boleh dioperasikan kembali.

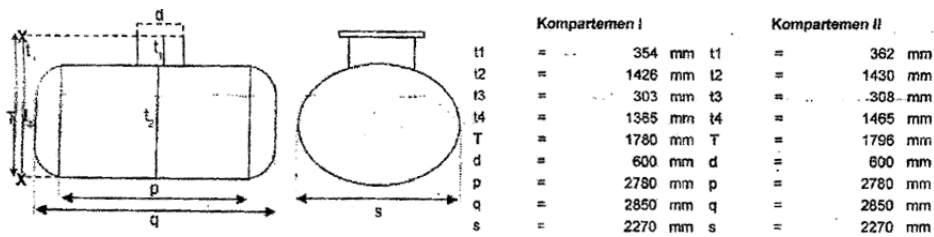
(a)

Terdapat juga temuan mengenai ketidaktepatan dalam perhitungan muatan barang. Perhitungan muatan mobil tangki yang dilakukan UPT pengujian KIR menunjukkan bahwa kapasitas tangki adalah sebesar 9.000 liter (Lampiran D). Sementara telah diketahui bahwa mobil tangki digunakan untuk mengangkut 16.000 premium seperti yang tertera pada tanda izin masuk mobil tangki (Lampiran C).

Selain itu, terdapat juga temuan mengenai perbedaan hasil pengukuran dimensi tangki yang dilakukan oleh UPT Pengujian KIR Dishub Kota Padang dan pihak lain. Diketahui bahwa uji tera tangki dilakukan oleh UPTD Metrologi Legal Dinas Perdagangan Pemerintah Kota Padang. Pada perhitungan tera tersebut terlihat bahwa dimensi panjang truk tangki adalah: 2,85 m + 2,85 m = 5,7 meter (Gambar 31). Hal ini berbeda dengan hasil pengukuran uji KIR yang menunjukkan bahwa panjang tangki 4,2 meter.
