**KOMITE NASIONAL KESELAMATAN TRANSPORTASI
REPUBLIK INDONESIA**

LAPORAN AKHIR

KNKT.20.01.03.01

**KECELAKAAN TUNGGAL BUS PARIWISATA PURNAMA SARI E - 7508 - W
Ds. PALASARI, KEC. CIATER, KABUPATEN SUBANG – JAWA BARAT
TANGGAL 18 JANUARI 2020**

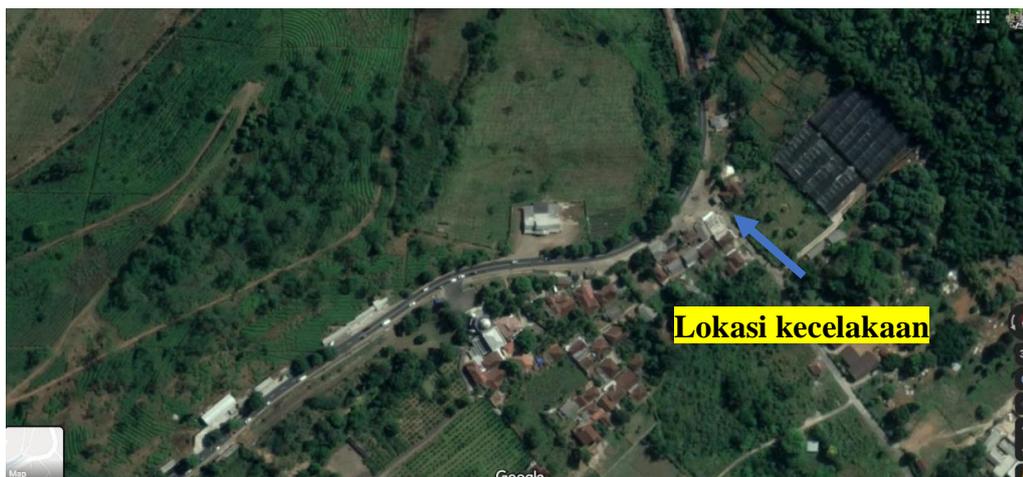
Gambar 1. Tempat Kejadian Kecelakaan

Kurang lebih pukul 17.15 WIB, bus melewati Kampung Nagrog, Desa Palasari, Kecamatan Ciater, Kabupaten Subang. Pada saat kondisi jalan menurun dan berkelok ke kiri, bus menjadi tidak terkendali dan oleng ke tepi kanan jalan. Setelah ban kanan depan bus melewati bahu jalan sebelah kanan, bus terguling ke sisi kanan dan tergelincir sejauh kurang lebih 12 meter. Badan bus yang terguling tersebut akhirnya menabrak seorang anak, lalu tiang telepon dan kemudian menabrak tanggul tanah di tepi bahu jalan. Pada saat kejadian kecelakaan, cuaca tidak hujan.

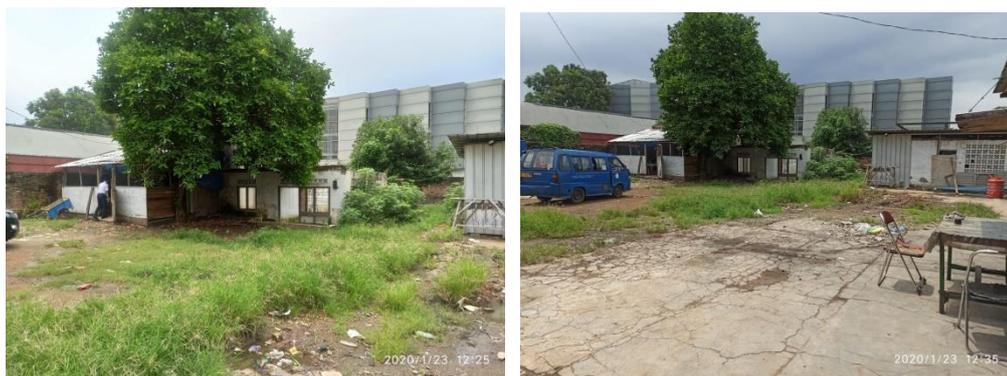
Gambar 5. Dokumentasi Penelusuran Kantor PO. Purnama Sari

Berdasarkan data yang diperoleh oleh tim KNKT, kantor PO Purnama Sari yang terletak di Jalan Raya Bogor km 39, Depok. Namun pada saat tim KNKT mengunjungi lokasi tidak menjumpai aktifitas PO Purnama Sari dan tim juga tidak melihat satupun bus milik PO Purnama Sari yang berada di tempat tersebut. Menurut keterangan dari juru parkir restoran ABTL yang terletak persis di samping lokasi kantor PO Purnama Sari, bahwa aktifitas PO Purnama Sari sudah dihentikan oleh pemiliknya setelah ada kejadian kecelakaan di Subang termasuk pula aktifitas bus juga dihentikan.

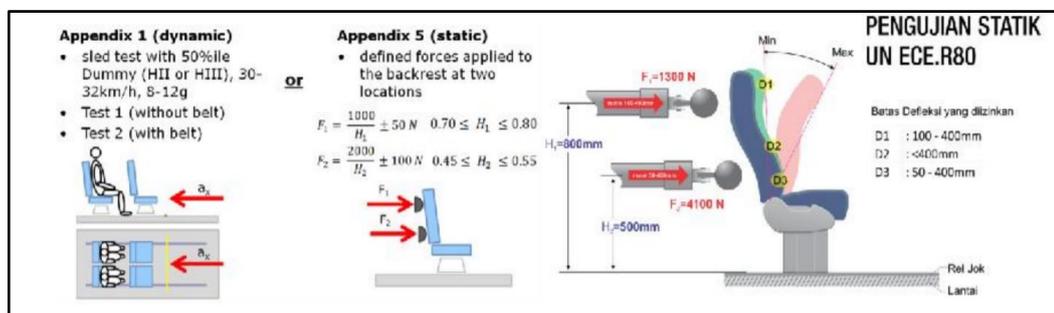
Gambar 14. Kriteria Pengujian kekuatan kursi menurut UN ECE R 80

Terangkatnya landasana/dudukan kuris penumpang saat terjadi kecelakaan dapat dimungkinkan karena metode pemasangan dan pengencangan tempat duduk yang tidak tepat sehingga tempat duduk tersebut dapat dengan mudah terangkat akibat terkena guncangan yang timbul.

Berdasarkan *United Nation Economic Commission for Europe Regulation No. 80' (UN ECE-R80) Seat Strength and Seat Anchorages for Large Passenger Vehicles* (Kekuatan Kursi dan Dudukan Kursi untuk Kendaraan Penumpang) disebutkan bahwa kursi penumpang harus mampu menyerap energi ketika dilakukan uji tarik dan uji tekan. Berdasarkan UN ECE R 80 tersebut deviasi minimal untuk bagian atas kursi adalah 100 mm dan bagian bawah minimal 50 mm. Sedangkan konstruksi lantai kursi tidak bengkok dan terlepas sehingga mampu menyerap energi dan deformasi yang sesuai standar.
