LAPORAN AKHIR

KNKT.20.11.12.01

Laporan Investigasi Kecelakaan Lalu Lintas dan Angkutan Jalan

**KECELAKAAN LALU LINTAS TRUK TRAILER B 9010 UEJ DENGAN
TRUK TRONTON R 1857 GC DAN MICROBUS ELF G 1261 D
JALAN TOL CIKOPO- PALIMANAN KM 78+500 A
Ds. CIMAHI, Kec. CEMPAKA,
KABUPATEN PURWAKARTA – JAWA BARAT
REPUBLIK INDONESIA
TANGGAL 30 NOVEMBER 2020**

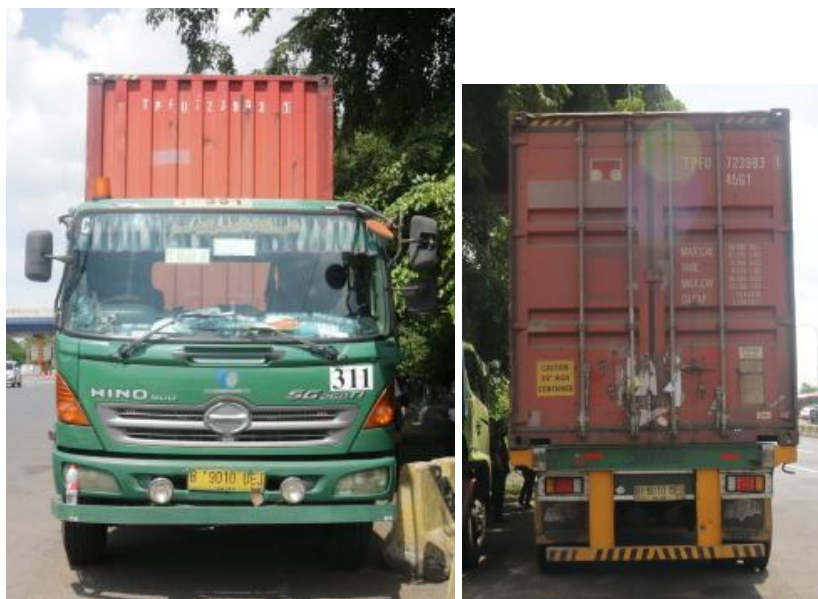
Gambar 4. Kendaraan Mobil Penumpang Depan dan Belakang

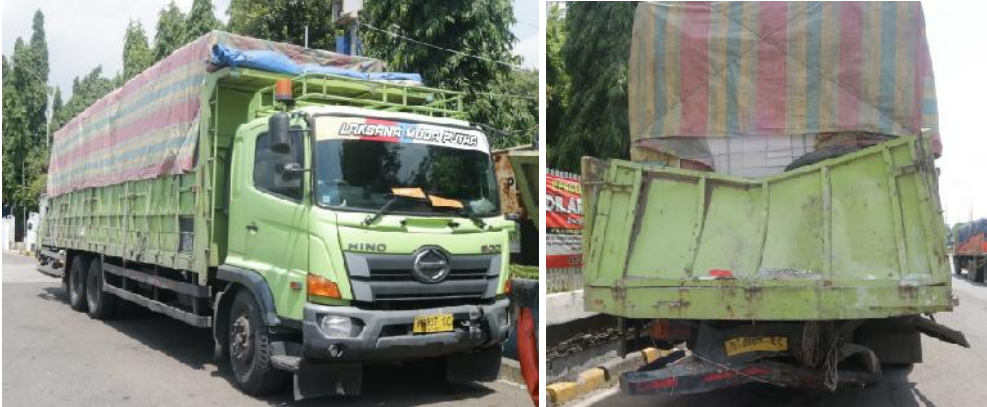
Gambar 6. Kendaraan Mobil Penumpang Depan dan Belakang

Truk tronton menabrak bagian belakang truk trailer yang berhenti di lajur lambat, kemudian datang *Microbus* menabrak bagian belakang truk tronton yang sudah berhenti. Akibat dari tabrakan ini, bagian depan *Microbus* mengalami deformasi cukup parah, sedangkan truk tronton mengalami kerusakan pada bak belakang dan perisai kolong.

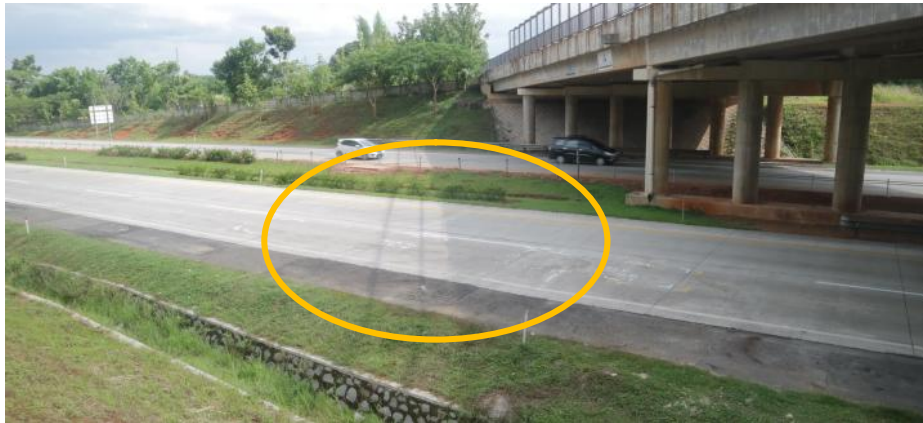
Tidak terdapat kerusakan prasarana jalan tol Cipali KM 78+ 500.

Gambar 7. Lokasi Kejadian Kecelakaan

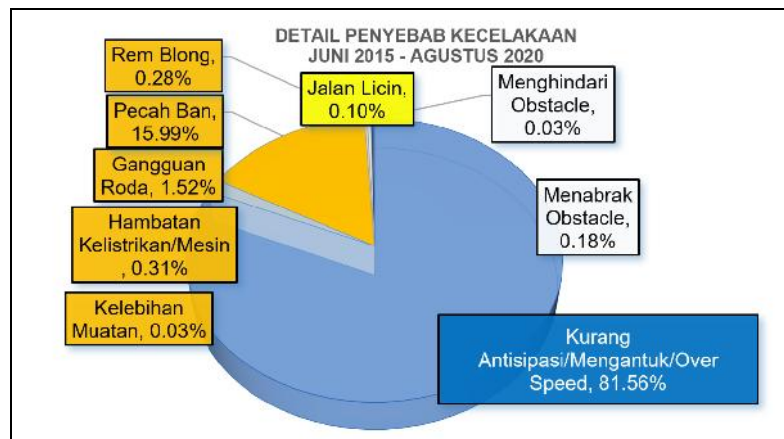
Berdasarkan laporan dari pengelola Jalan tol Cipali PT. Lintas Marga Sedaya (LMS) perbedaan kecepatan antara golongan I dan golongan III mencapai 108 Km/jam. Kecepatan tertinggi kendaraan golongan I adalah 137 Km/jam sedangkan kendaraan golongan III hanya mencapai 29 Km/jam. Sedangkan pada periode Juni 2015 sampai dengan Agustus 2020, persentase kecelakaan karena kurang antisipasi, mengantuk atau kelebihan kecepatan mencapai 81,56%.

Gambar 13. Detail Penyebab Kecelakaan di Jalan Tol Cipali Juni 2015- Agustus 2020

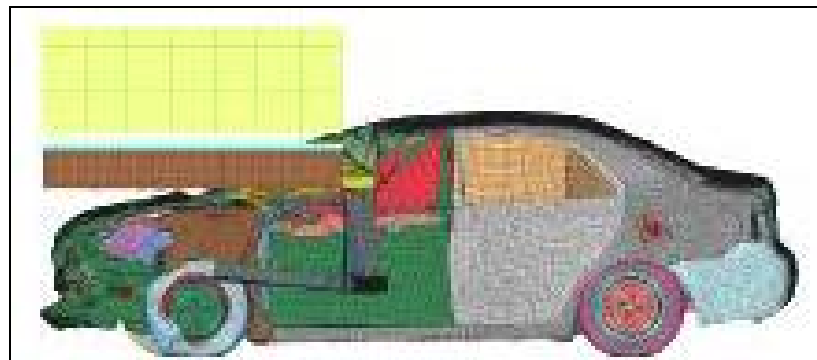
Kecelakaan yang mengakibatkan kematian yang sangat tinggi ini terjadi dalam posisi tabrakan muka dengan belakang (*Rear End*). Kecelakaan seperti itu kendaraan penumpang tergelincir sebagian atau seluruhnya di bawah truk atau trailer, meningkatkan kemungkinan kematian atau cedera serius pada penumpang kendaraan yang lebih kecil karena perbedaan geometri dan kekakuan yang sangat besar di antara kendaraan. *Crash box* yang terpasang di mobil penumpang tidak mampu mengurangi tingkat keparahan kecelakaan yang dialami penumpang atau bagian kendaraan yang vital akibat tabrakan frontal.

Gambar 20. Pemodelan Kecelakaan tabrakan muka dengan belakang (*Rear End*)

Perbedaan ukuran dan tinggi antara mobil penumpang dan truk dapat memungkinkan *underride* tabrakan belakang, di mana seluruh kendaraan akan tergelincir ke bawah truk. *Underride* terjadi ketika penumpang kendaraan kecil tergelincir di bawah kendaraan barang berat baik dari depan atau belakang atau samping. Selama kecelakaan seperti itu kompartemen penumpang kendaraan kecil menabrak sasis yang menyebabkan cedera parah pada penumpang
