LAPORAN AKHIR

KNKT.21.07.12.01

KECELAKAAN TABRAK SAMPING

TRUK GANDENG R-1862-GA DENGAN SEPEDA MOTOR G-3333-DZ

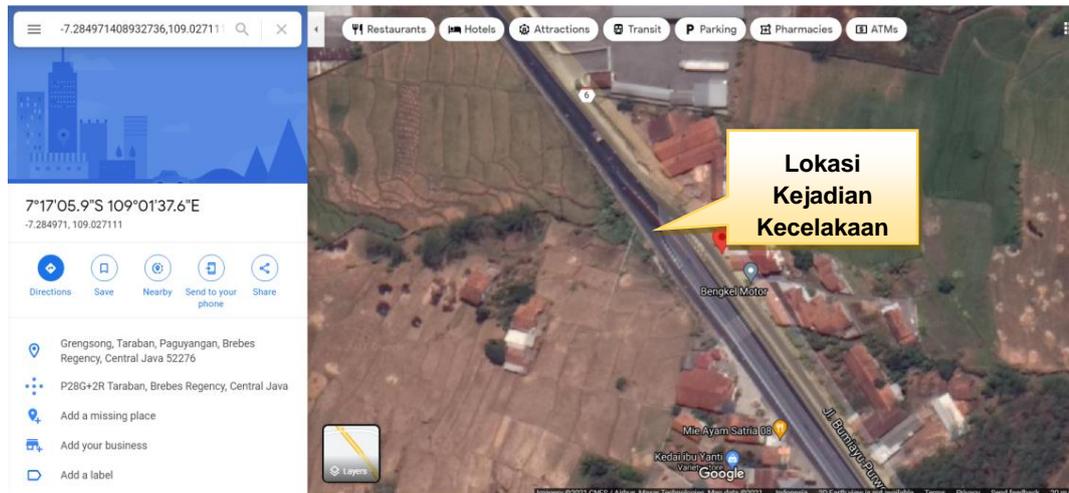
Gambar 1. Lokasi Kejadian Kecelakaan Berdasarkan GPS

Sekitar pukul 15.30 WIB ketika sedang melewati tanjakan *Flyover* Kretek (FO Kretek) di jalan Bumiayu-Ajibarang terdapat sepeda motor yang dikemudikan 2 (dua) orang berboncengan dengan nomor kendaraan G 3333 DZ (selanjutnya disebut sepeda motor) yang melaju searah dengan truk gandeng. Sepeda motor yang berada di lajur kiri kehilangan kendali dan jatuh saat menyalip truk gandeng. Pengemudi dan penumpang sepeda motor terpelekan ke permukaan aspal. Sedangkan sepeda motor masuk ke samping kolong truk gandeng dan terseret sekitar 12 meter setelah truk gandeng dihentikan.

Pada saat kejadian kecelakaan cuaca cerah, tidak hujan. Lokasi kejadian sesuai dengan *Global Positioning System* (GPS) berada di 7°17'05.9" LS 109°01'37.6" BT.

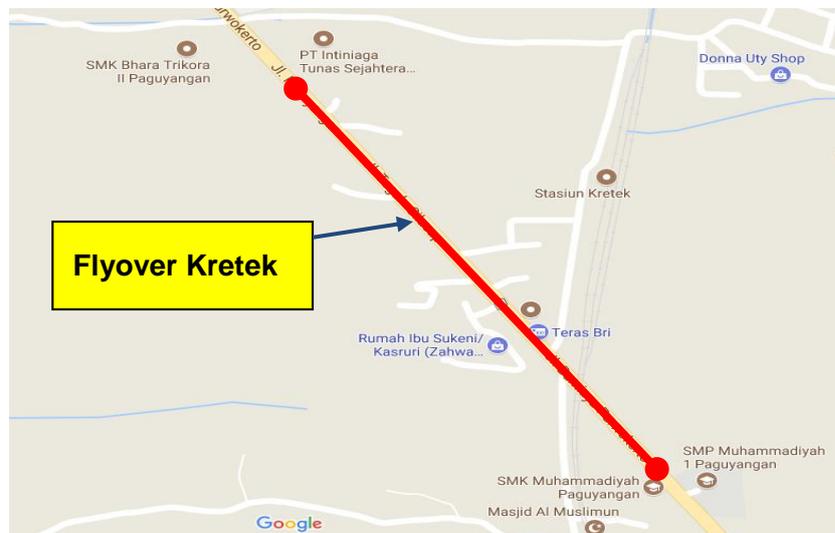
Gambar 10. Lingkungan Jalan Lokasi Kejadian Kecelakaan

Daerah sepanjang flyover merupakan daerah pemukiman, sedangkan dibawah flyover terdapat pasar Grenseng, stasiun Kretek, dan gudang distributor serta sekolah di ujung flyover.

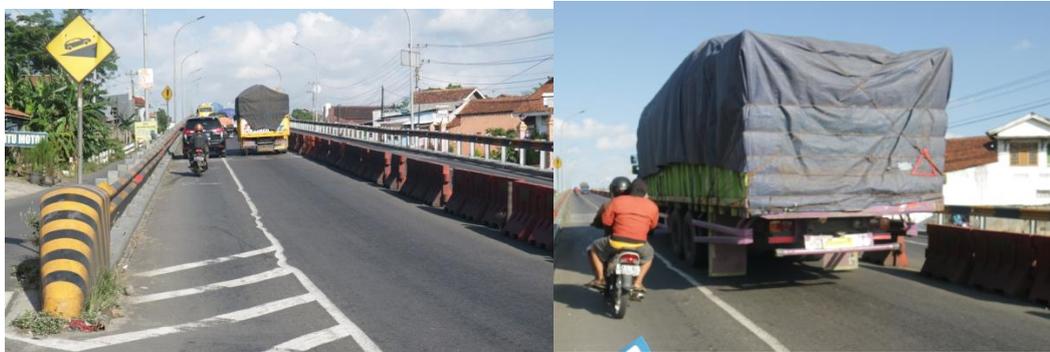
Gambar 11. Pergerakan lalu lintas pada flyover

Kondisi jalan yang bergelombang ini menjadi potensi bahaya ketika dilalui oleh pengguna kendaraan kecil, misalnya sepeda motor. Sepeda motor yang melewati permukaan jalan tidak rata berpotensi kehilangan keseimbangan dan terjatuh.

Dengan lebar badan jalan total adalah 11 meter, lebar bahu jalan 2 meter sejatinya dapat dilalui dengan relatif aman oleh kendaraan sepeda motor, namun terdapat pula kendaraan minibus yang memanfaatkan bahu jalan untuk menyiapkan kendaraan besar yang berjalan lebih lambat. Dengan demikian, perlu dipertimbangkan dalam pola pengaturan arus lalu lintas untuk memberikan sepeda motor jalur tersendiri.

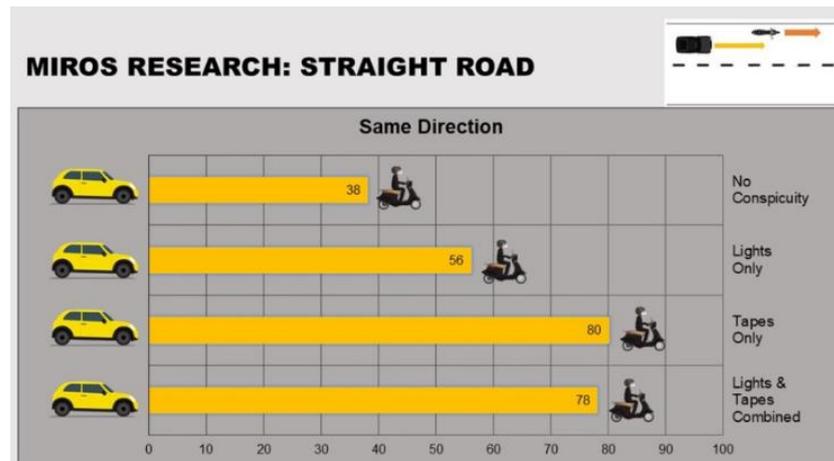
Gambar 12. Jarak Keterlihatan Sepeda Motor Searah Pengguna Jalan Lain

Berdasarkan *International Journal of Road Safety* dengan judul *The Effects of Retroreflective Conspicuity Tape on Motorcycle Detection Distance among Car Drivers* yang ditulis oleh Muhamad Syukri Abdul Khalid serta webinar oleh MIROS dan 3M yang bertema *Improving visibility with conspicuity applications* didapatkan bahwa pada keadaan lampu menyala dan sepeda motor berjalan searah jarak keterlihatan sepeda motor oleh pengguna jalan lain berkisar 56 meter.

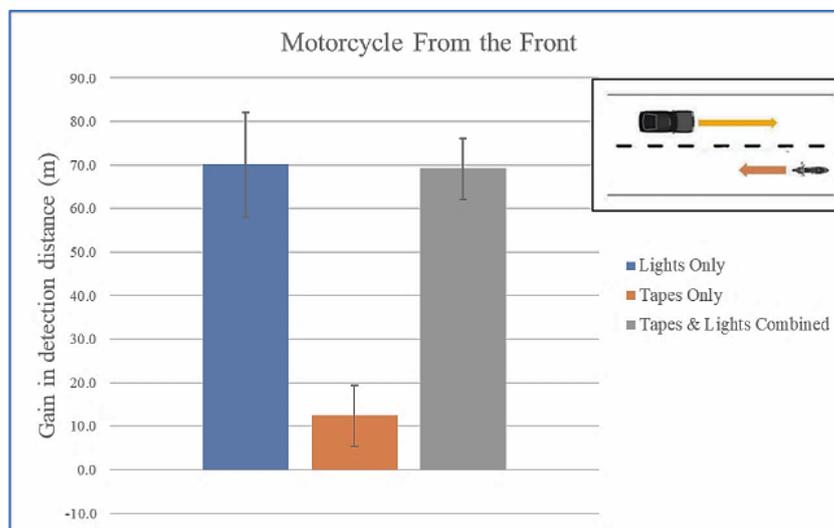
Gambar 13. Jarak Keterlihatan Sepeda Motor berlawanan Pengguna Jalan Lain

Sedangkan keterlihatan sepeda motor yang berlawanan arah dengan pengguna jalan lain berkisar 70 meter.

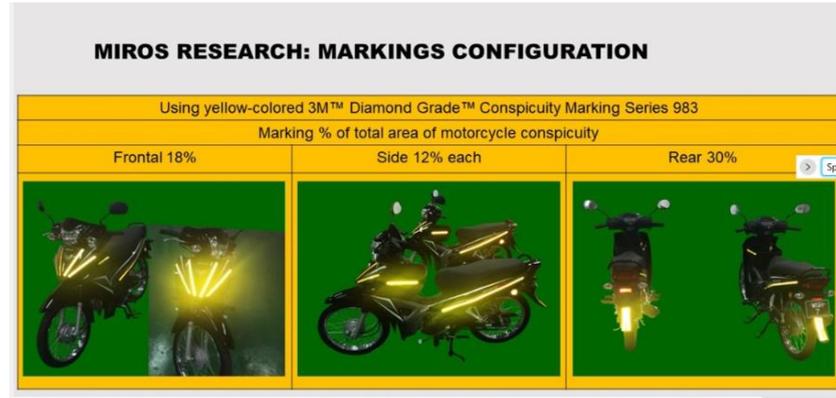
Gambar 14. Pemasangan Stiker Reflektif Pada Sepeda Motor

Pada penelitian yang dilakukan di Malaysia tersebut, sepeda motor dimodifikasi menggunakan stiker reflektif sehingga tingkat keterlihatan sepeda motor meningkat menjadi 86 meter.

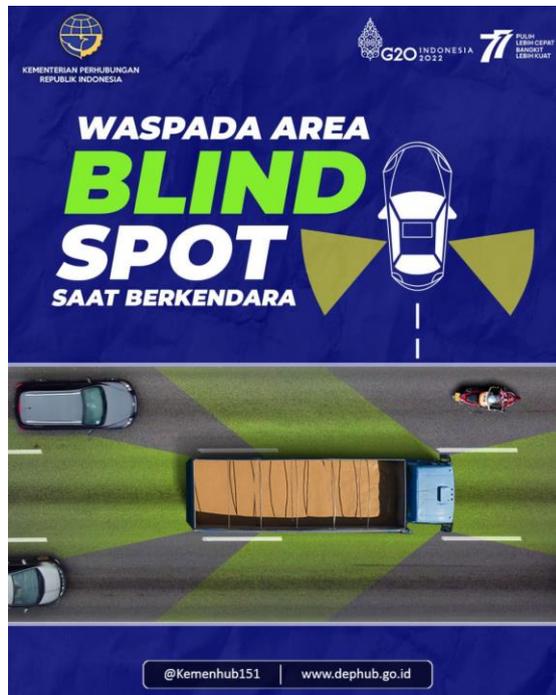
Gambar 16. Titik Buta Pada Kendaraan Truk

Pada kendaraan umumnya memiliki area yang tidak terlihat oleh pengemudi, area tersebut itulah yang dinamakan *blind spot*. Semakin besar jenis kendaraannya maka akan semakin banyak area *blind spot* tersebut. Kendaraan truk sedikitnya terdapat 4 area titik buta, yaitu depan, belakang, samping kanan dan kiri.
