**KOMITE NASIONAL KESELAMATAN TRANSPORTASI
REPUBLIK INDONESIA**

KNKT. 21.07.14.01

Laporan Investigasi Kecelakaan Lalu Lintas Dan Angkutan Jalan

**KECELAKAAN TABRAK SAMPING MOBIL BUS PO SUDIRO
TUNGGU JAYA AD-1626-CU DENGAN TRUK BOX B-9281-SXR
DI RUAS TOL PEJAGAN-PEMALANG KM 308, DESA SARADAN,
KECAMATAN/KABUPATEN PEMALANG, JAWA TENGAH, MINGGU,
11 JULI 2021**

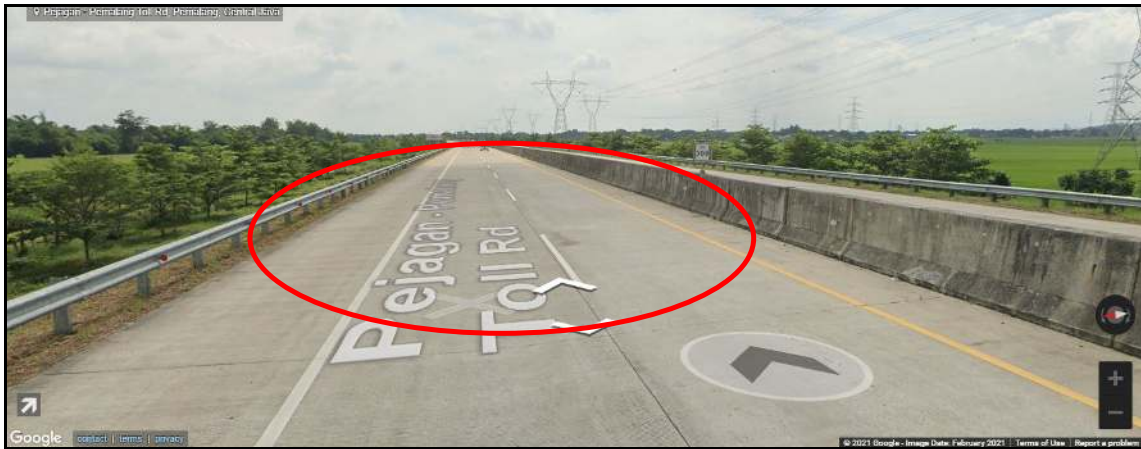
Gambar 2. Lokasi terjadinya kecelakaan

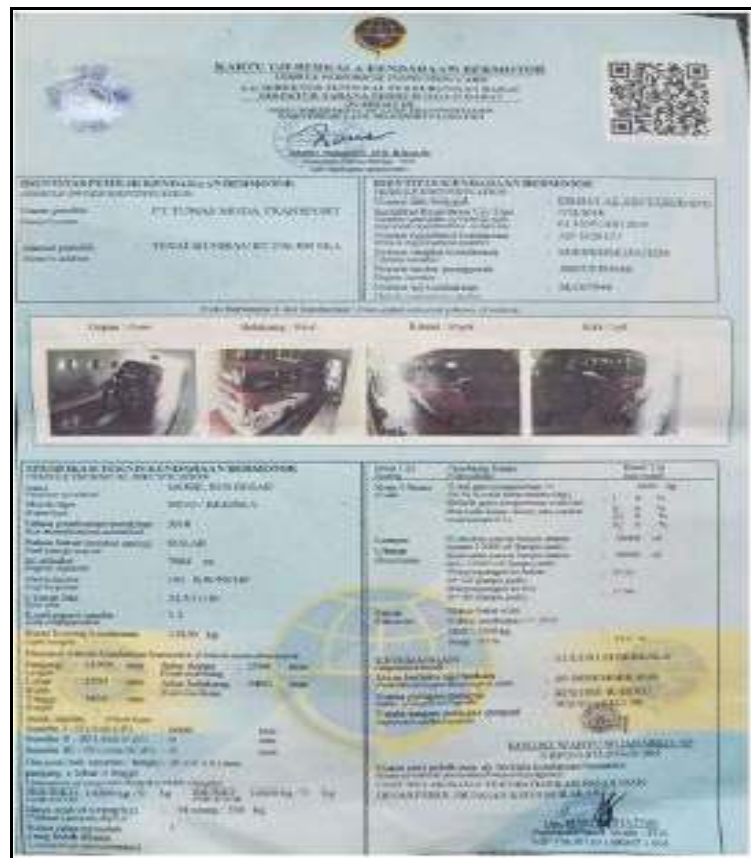
Merek	:	Hino
Tipe	:	RK8JSKA
Tahun Pembuatan	:	2018
Daya Motor	:	191
Jumlah Berat yang diperbolehkan (JBB)	:	14200
Jumlah Berat yang Diiijinkan (JBI)	:	14200
Muatan Sumbu Terberat (MST)	:	9180
Kelas Jalan	:	1 (satu)
No. Mesin	:	J08EUFJ93088
No. Rangka	:	MJERK8JSKJIN21238
Jumlah Tempat Duduk	:	33 orang
Daya Angkut Orang	:	33 orang
Masa Uji Berkala sampai dengan	:	15 Juli 2021

Gambar 17. Kartu uji berkala bus AD-1626-CU

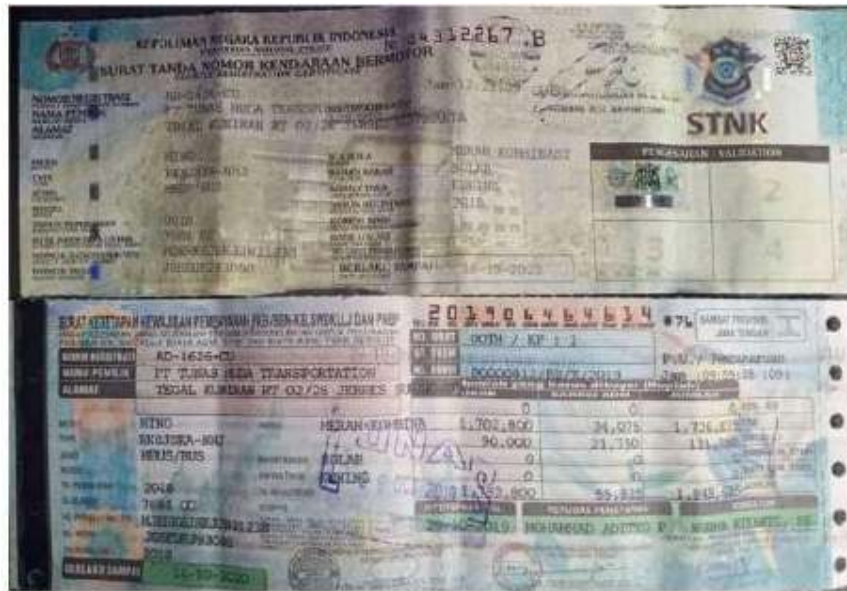
Gambar 18. STNK bus AD-1626-CU

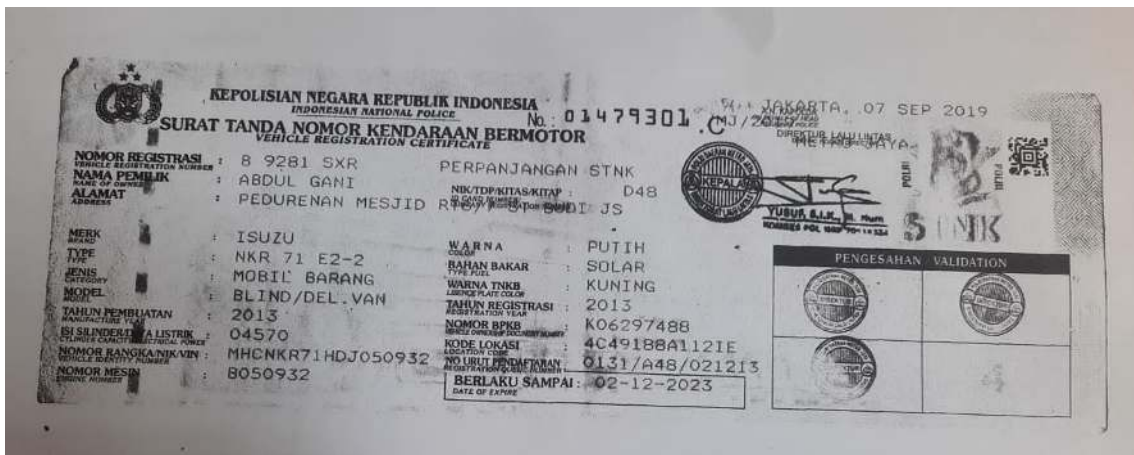
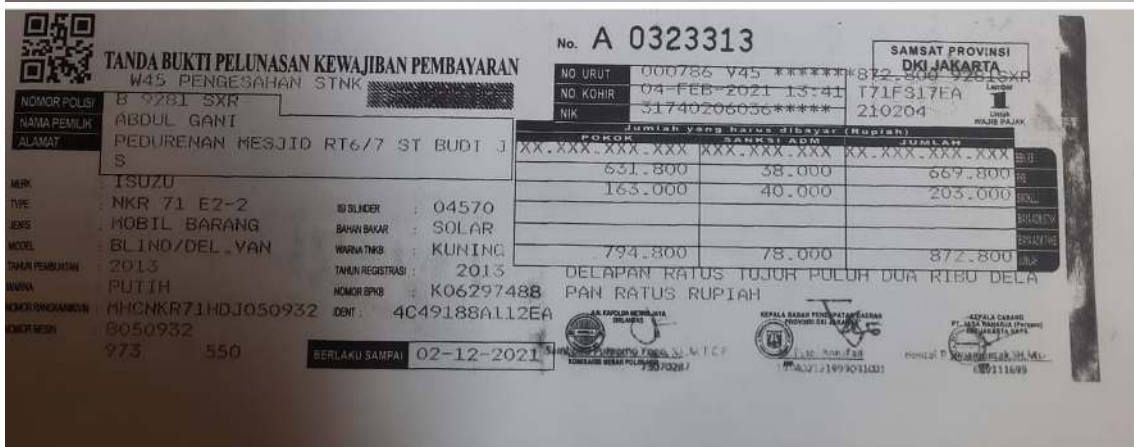
Gambar 19. STNK truk box B-9281-SXR

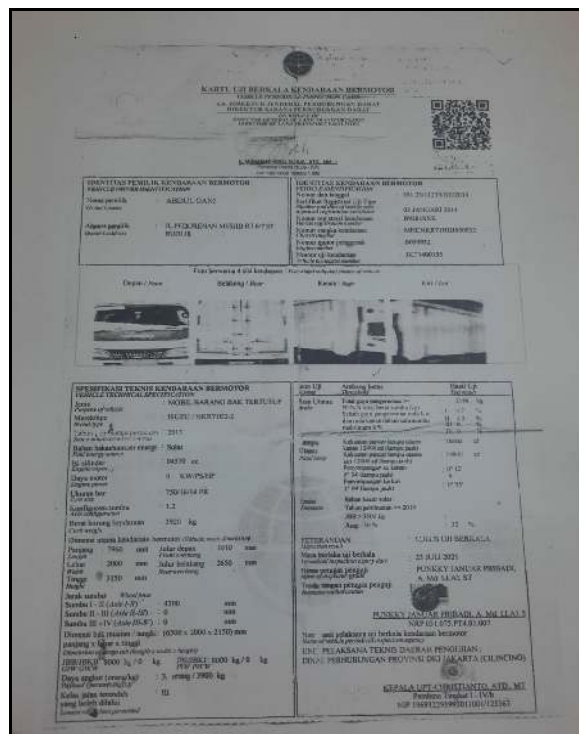
Gambar 20. Kartu uji berkala truk box B-9281-SXR

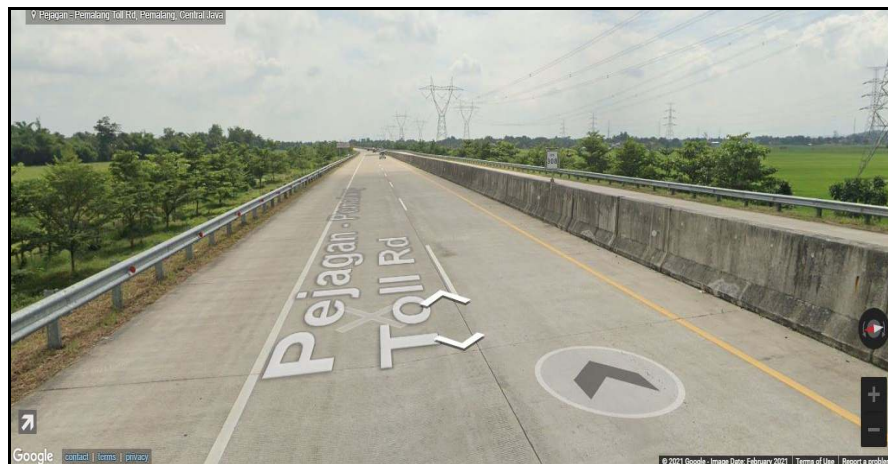
Nama Jalan	:	Jalan Tol Pejagan Pemalang
Kelas Jalan	:	I (satu)
Status Jalan	:	Nasional
Fungsi Jalan	:	Arteri primer
Lebar Jalan	:	3,5 meter x 2 lajur
Lebar Bahu Jalan	:	1 sd 2 meter
Pola Arus Lalu Lintas	:	2 (dua) lajur 1 (satu) arah
Konstruksi Perkerasan Jalan	:	Aspal
Kualitas Permukaan Jalan	:	Baik
Kondisi Permukaan Jalan	:	Rata
Tipe Perkerasan Bahu Jalan	:	Aspal

Gambar 21. Kondisi ruas jalan Tol Pejagan Pemalang

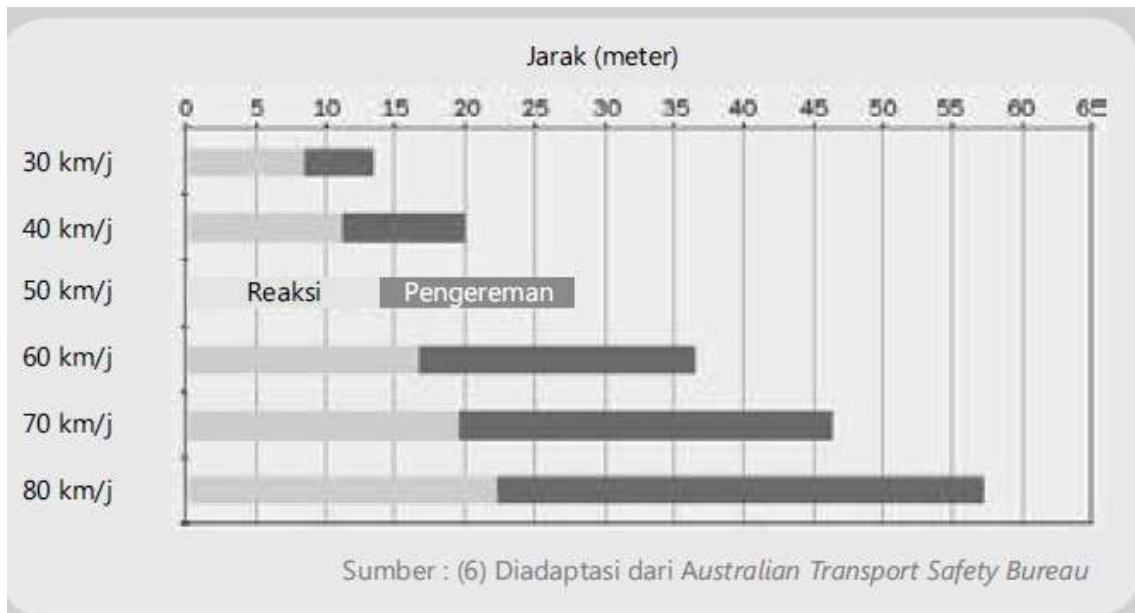
Banyak penelitian telah menunjukkan bahwa waktu reaksi bisa hanya satu detik, tapi dalam sebuah percobaan terungkap bahwa waktu reaksi antara 1,5 dan 4 detik. Konsekuensi dari faktor waktu reaksi digambarkan pada gambar 19.

Gambar 22. Ilustrasi jarak berhenti dalam pengereman darurat

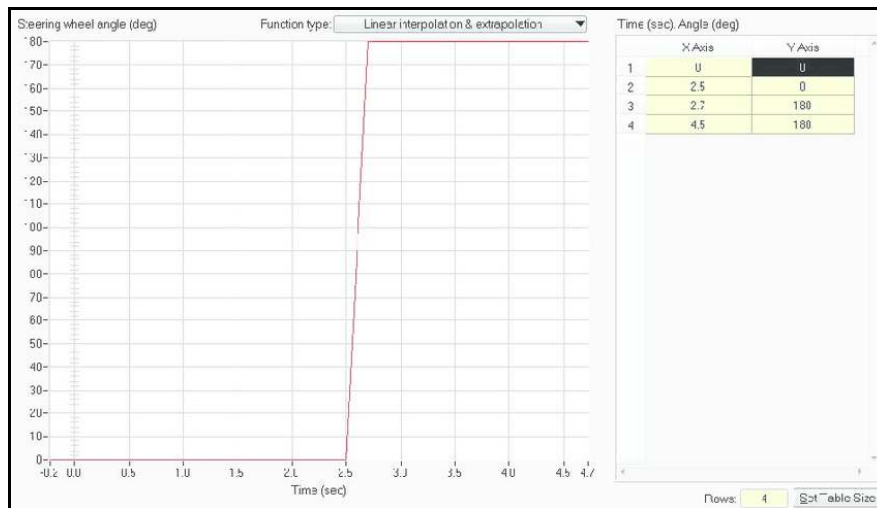
Selain itu tim juga menemukan bahwa stabilizer bar mobil bus terhubung dan tidak ada aus pada joint (Gambar 9). Fungsi dari stabilizer bar adalah mengurangi kemiringan kendaraan yang disebabkan oleh gaya sentrifugal pada saat kendaraan membelok, menjaga kendaraan tetap stabil terutama saat kendaraan membelok dan meningkatkan gaya cengkram (traksi) ban terhadap permukaan jalan saat kendaraan membelok. Jejak ban di permukaan jalan (Gambar 15) memperlihatkan respon step steering input pengemudi sebelum tabrak samping truk dan terguling.

Gambar 23. Perubahan sudut kemudi yang cepat saat roda kemudi menabrak rintangan (Step Steering Input) [1]
