**KOMITE NASIONAL KESELAMATAN TRANSPORTASI
REPUBLIK INDONESIA**

KNKT.21.03.06.01

Laporan Investigasi Kecelakaan Lalu Lintas Dan Angkutan Jalan

**JATUH KE JURANG MOBIL BUS WISATA T 7591 TB
JALAN RAYA MALANGBONG-WADO, SUKAJADI, WADO
KABUPATEN SUMEDANG, JAWA BARAT**

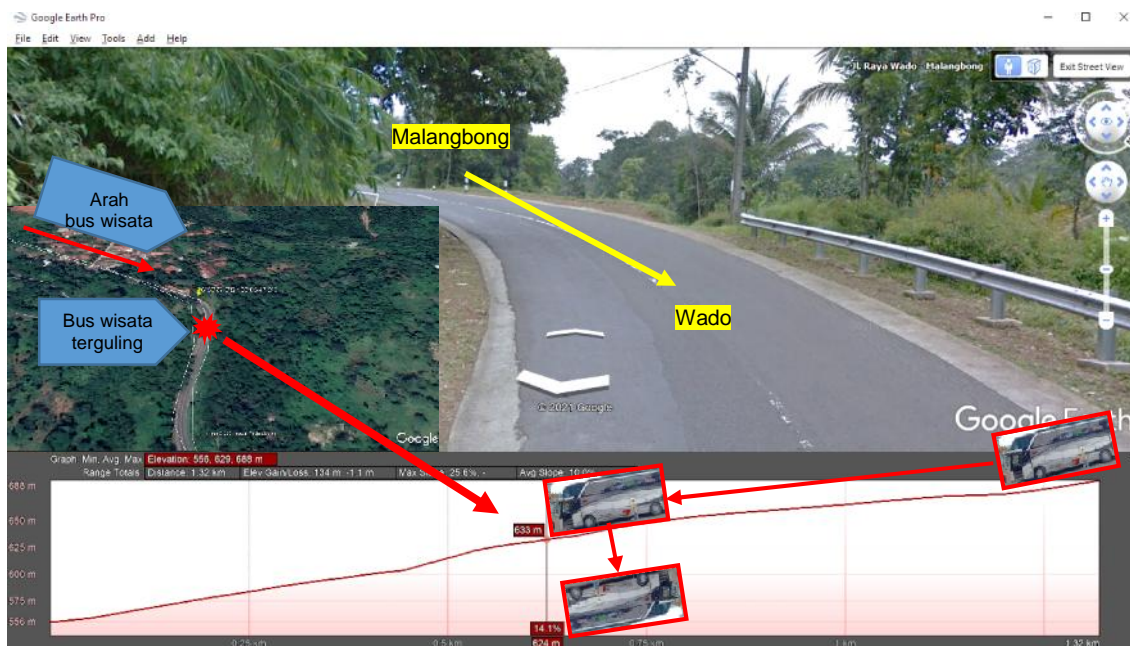
Gambar 15. Skema perjalanan ± 700 meter sebelum bus wisata jatuh ke jurang

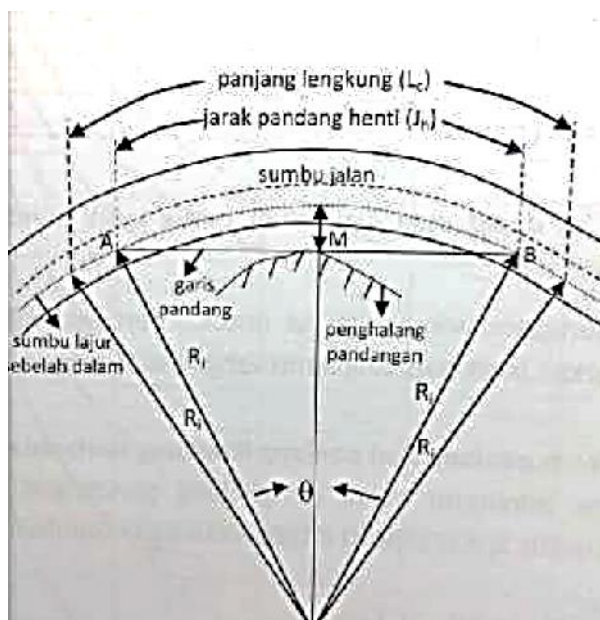
Jarak pandang adalah suatu jarak yang diperlukan oleh seorang pengemudi pada saat mengemudi sehingga jika pengemudi melihat suatu halangan yang membahayakan, pengemudi dapat melakukan sesuatu untuk menghindari bahaya tersebut dengan aman. Dipengaruhi oleh kuat sinar, tinggi lampu besar, sifat pantulan benda. Pada malam hari jarak pandang henti masih penting, sedangkan jarak pandang menyiap tidak karena pengaruh silau lampu dari kendaraan arah lawan [2].

Gambar 20. Daerah bebas samping pada kondisi $J_h < L_c$ [2]

Berdasarkan statusnya Jalan Raya Malangbong-Wado adalah Jalan Provinsi, merupakan jalan kolektor dalam sistem jaringan jalan primer yang menghubungkan Kabupaten Garut dengan Kabupaten Sumedang. Perlu dilakukan perbaikan jarak pandang henti berupa pengikisan lereng sehingga pengemudi dapat mengantisipasi tikungan dengan aman.

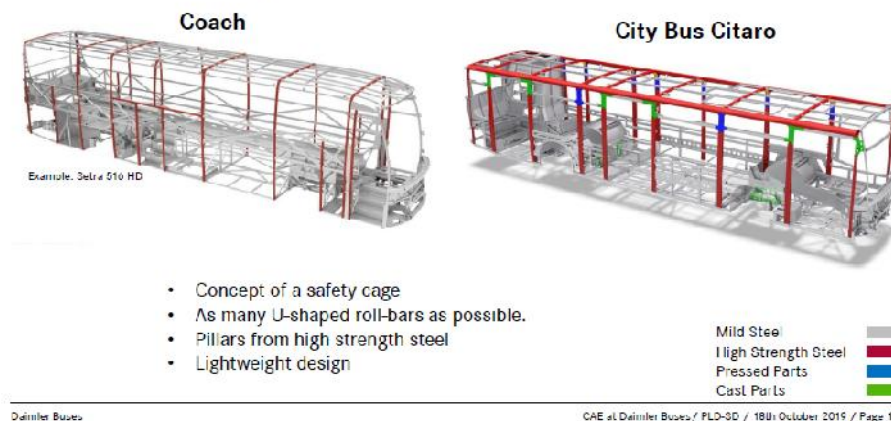
Gambar 21. Desain superstruktur mobil bus pilar bentuk U dari baja kekuatan tinggi (HSS)[5]

Mengingat potensi rollover pada mobil bus tinggi, maka perlu adanya penerapan ECE-R.66-Kekuatan Superstruktur (*rollover simulation*). Yaitu berupa penguatan superstruktur pada pilar-pilar dan sebanyak mungkin *roll-bars* membentuk huruf U (*U-Shaped*) memakai material baja kekuatan tinggi (*High Strength Steel, HSS*) [5].

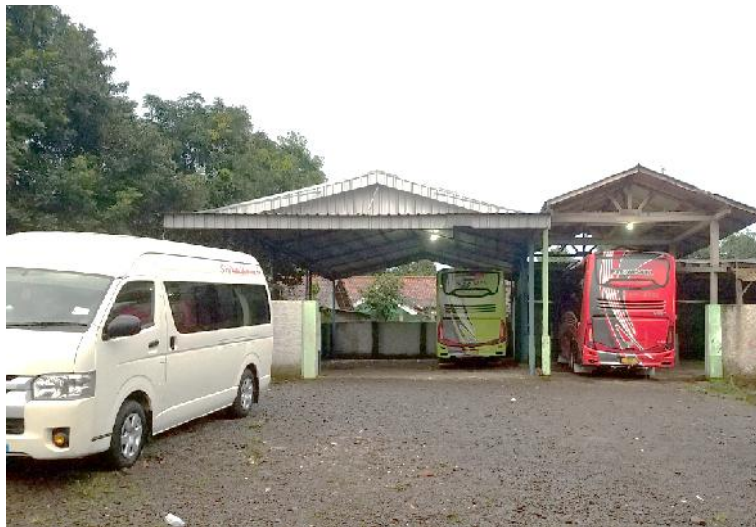
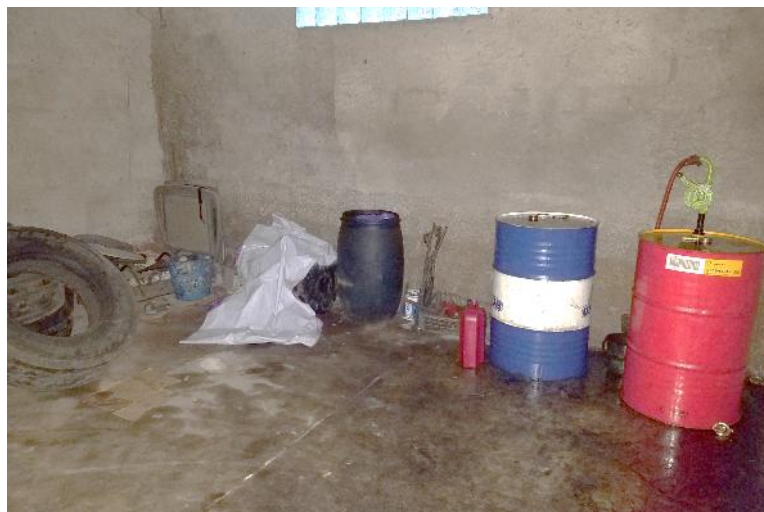
6. Kondisi Garasi Mobil Bus PO. Sri Padma Kencana
