# **LAPORAN AKHIR**

**KNKT. 21.05.07.01**

**KECELAKAAN BERUPA TERBAKARNYA TRUK TRAILER  
TANGKI B-9641-SEH DI RUAS JALAN TOL JAGORAWI KM 18  
TANGGAL 2 MEI 2021 PUKUL 16.55 WIB**

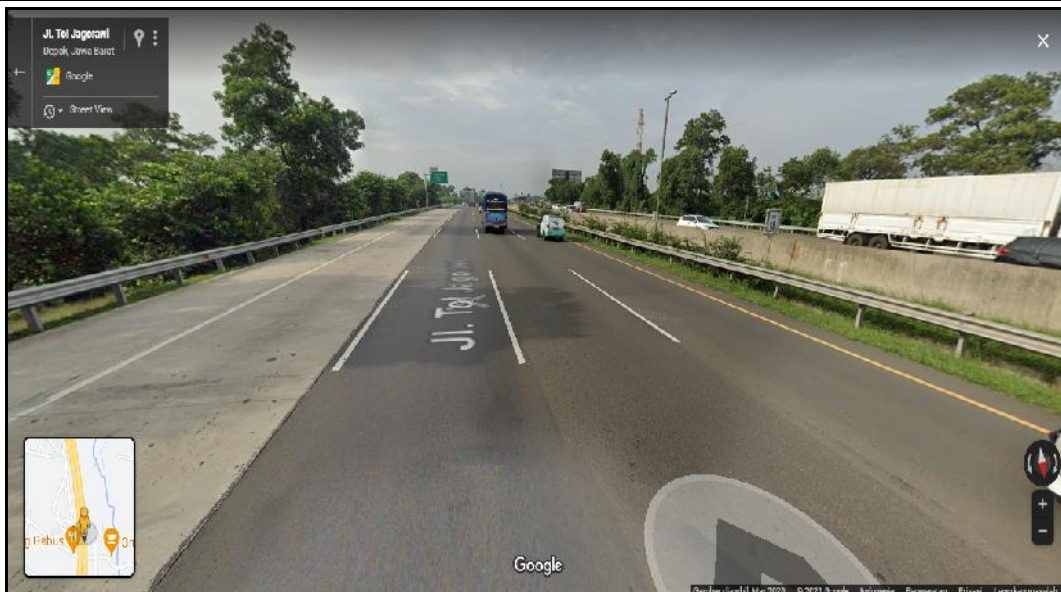
**Gambar 8. Kondisi ruas jalan tol Jagorawi Km. 18**

Nama Jalan	:	Jalan Tol Jagorawi Km 18+400
Kelas Jalan	:	I (satu)
Status Jalan	:	Jalan Tol
Fungsi Jalan	:	Arteri primer
Lebar Jalan	:	12 meter
Lebar Bahu Jalan	:	2 (dua) meter
Pola Arus Lalu Lintas	:	1 (satu) jalur 4 (empat) lajur
Konstruksi Perkerasan Jalan	:	Aspal
Kualitas Permukaan Jalan	:	Baik
Kondisi Permukaan Jalan	:	Rata
Tipe Perkerasan Bahu Jalan	:	Aspal
