**KOMITE NASIONAL KESELAMATAN TRANSPORTASI
REPUBLIK INDONESIA**

KNKT.21.07.11.01

Laporan Investigasi Kecelakaan Lalu Lintas Dan Angkutan Jalan

**KECELAKAAN KEBAKARAN
MOBIL PENUMPANG MEREK WULING
TAHUN 2020**

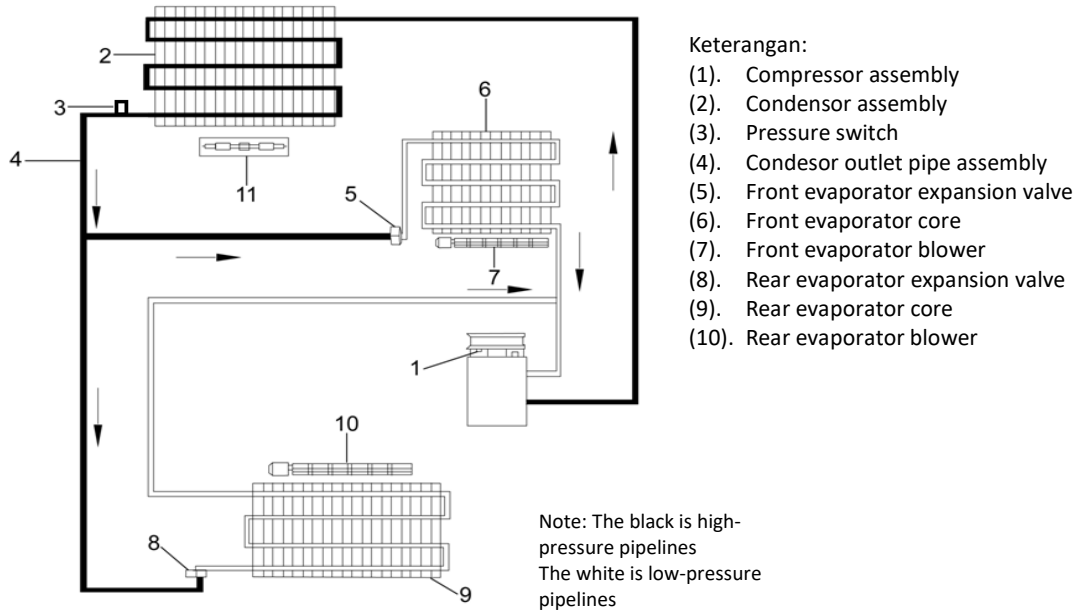
Gambar 14. Schematic diagram of air conditioning system cooling process

AC pressure switch is located on High Pressure Pipe.

Kalau dilihat dari kronologi sebelum kejadian kecelakaan di Cirebon, dapat terjadi *high pressure build up* dan pipa pecah, terjadi pecah di daerah HAZ (*heat affected zone*) atau di sekitar area las, karena berdasarkan Ilmu Metallurgy merupakan daeran rawan *crack*. Bila ditinjau dari *hazard* dan sesuai dengan FMEA bahwa *effect* dari kegagalan sistem pendingin atau kebocoran freon bisa berakibat fatal, jika konsentrasinya cukup padat, maka berdasarkan *Risk Base Maintenance* (RBM), salah satu tujuan utamanya adalah untuk meminimalkan kegagalan komponen tanpa mempengaruhi lingkungan[5]. Hasil *Fault-Tree Analysis* konsekuensinya adalah *safety critical*, hasilnya adalah *undesirable* maka sistemnya harus *redesign*.

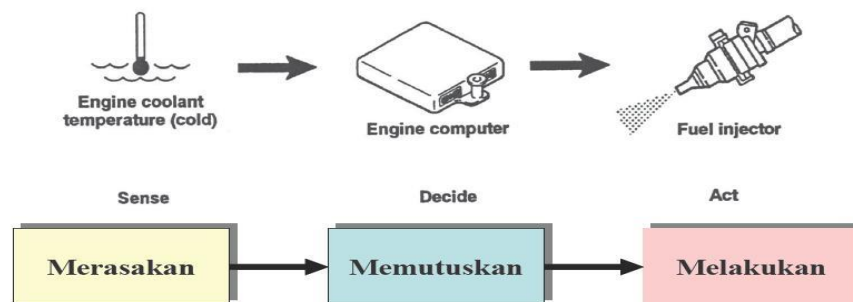
Gambar 17. Proses EFI sistem

Mesin akan dikontrol berdasarkan pada data standar yang telah diprogram sebelumnya oleh pabrik atau nilai tetap yang terdapat pada ECU sistem EFI (Gambar 17). Pemasangan tambahan komponen pada saluran bahan bakar, mesin mobil tidak dapat dinyalakan dan mudah mati tanpa adanya tanda-tanda lain sebelumnya dapat diindikasikan ECU bermasalah. Fakta tambahan tentang sistem bahan bakar bahwa bahan bakar harus bersih dan berkualitas baik, campuran bahan bakar udara harus lebih kaya untuk memulai, campuran bahan bakar udara yang terlalu kurus akan menyebabkan *pre-ignition*[9].
