**KOMITE NASIONAL KESELAMATAN TRANSPORTASI
REPUBLIK INDONESIA**

KNKT.21.09.16.01

Laporan Investigasi Kecelakaan Lalu Lintas Dan Angkutan Jalan

**KECELAKAAN TUNGGAL TRUK AB 8242 ZU
JALAN CANDI IJO, GN. SARI, SAMBIREJO, KEC. PRAMBANAN,
KABUPATEN SLEMAN, DAERAH ISTIMEWA YOGYAKARTA**

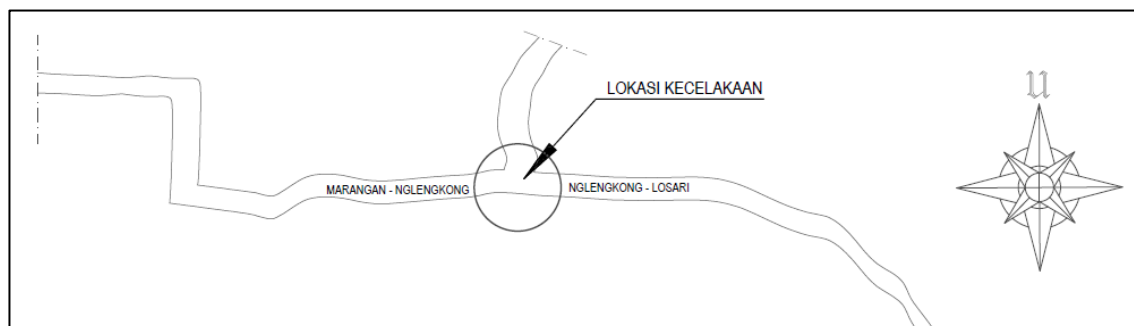
Gambar 1. Lokasi kecelakaan

Pada hari Jum'at Tanggal 3 September 2021 pukul 18.00 wib mobil barang bak terbuka nomor kendaraan AB 8242 ZU (selanjutnya disebut truk) melakukan pendakian di Jalan Candi Ijo, Gunung Sari, Sambirejo Sleman, membawa warga ke tempat jual batu alam. Saat tiba di tujuan, truk berputar arah dan parkir di jalan menurun dengan diberi ganjal pada roda belakang. Setelah batu alam dimuat ke bak seberat ± 900 kg dan 10 orang warga, pengemudi menghidupkan mesin, menginjak rem dua kali dan masuk persneling gigi mundur untuk membebaskan ganjal roda belakang. Setelah bebas, persneling pindah ke gigi netral dan roda mulai bergerak di jalan menurun. Pengemudi mencoba menginjak pedal rem dan memindahkan tuas persneling ke gigi satu namun gagal. Roda truk semakin berputar cepat, pengemudi panik dan berusaha mengarahkan kemudi mengikuti lajur jalan. Tiba-tiba mesin mati dan kemudi tidak terkendali sehingga pada sebuah tikungan menabrak tembok pagar rumah. Penumpang yang berada di bak terbuka terlempar ke luar, membentur jalan beton dan drainase U terbuka.

Lokasi kecelakaan merupakan pertemuan antara 2 (dua) ruas jalan kabupaten, ruas jalan Marangan – Nglengkong dan ruas jalan Nglengkong – Losari. Kejadian kecelakaan ini mengakibatkan korban meninggal 6 orang, luka berat 4 orang dan luka ringan 1 orang.

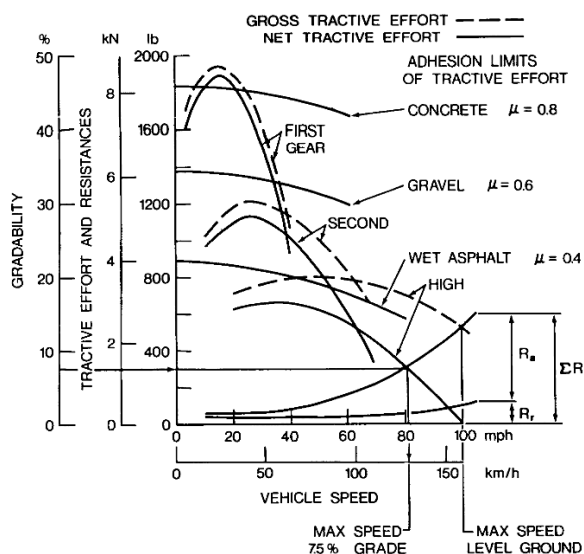
Gambar 10. Karakteristik kinerja mobil dengan transmisi manual tiga kecepatan[1]

Truk Isuzu NHR 55 dilengkapi dengan mesin yang memiliki isi silinder 2.771 cc, yang mampu menghasilkan daya maksimum sebesar 100 PS/3.400 rpm. Sedangkan torsi yang dihasilkan adalah sebesar 22,5 kgm/2.000 – 3.200 rpm. Dengan torsi sebesar itu, Truk Isuzu NHR 55 memiliki *gradeability* sebesar 25% (Spesifikasi Teknis Isuzu NHR55), artinya bahwa truk tersebut telah dipersiapkan untuk dapat mendaki atau turun pada jalan yang memiliki kelandaian vertikal sebesar 25% pada kondisi sesuai dengan daya angkutnya dan dalam keadaan normal (tidak terdapat *malfunction* pada sistem rem, sistem pendingin, sistem pengisian dsb) pada putaran mesin antara 2.000 sd 3.200 rpm (*white zone*).

Gradabilitas biasanya didefinisikan sebagai tingkat maksimum yang dapat dilalui kendaraan pada kecepatan tetap tertentu. Di lereng dengan kecepatan konstan, upaya traksi harus mengatasi hambatan kemiringan, hambatan gelinding, dan hambatan aerodinamis. Kemiringan maksimum yang dapat dilalui kendaraan pada kecepatan konstan ditentukan oleh upaya traksi bersih yang tersedia pada kecepatan itu. Kurva performa kendaraan dapat digunakan, seperti yang ditunjukkan pada Gambar 10, untuk menentukan kecepatan yang dapat diperoleh pada setiap kemiringan tertentu[1].

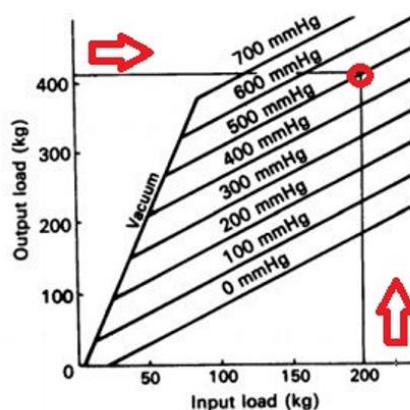
Gambar 11. Tenaga yang dihasilkan *vaccum booster*

Service brake Isuzu NHR 55 menggunakan *hidraulic* (Spesifikasi Teknis Isuzu NHR55), tenaga pendorong fluida memakai *booster* rem tipe vakum ganda yang bekerja dengan menggunakan pompa vakum. Ketika mesin hidup, *booster* rem tipe ini akan bekerja, bila mesin mati, vakum *check valve* akan menutup saluran sehingga proses vakum masih bisa terjadi di dalam *booster* rem. Sistem kerja ini dibuat agar saat mesin mati mendadak, mobil masih mendapatkan bantuan *booster* rem untuk melakukan pengereman selama 2 sampai 3 kali.

Booster rem berfungsi untuk memperkuat tekanan kaki yang dihasilkan saat pedal rem diinjak. Ini memiliki efek mengurangi upaya manual yang diperlukan untuk aktuasi[2]. Seperti pada Gambar 11 diatas, dapat kita ketahui bahwa jika pengemudi menekan pedal rem sebesar 40 Kg, maka *pushrod* akan menekan silinder rem sebesar 200 Kg.
