LAPORAN AKHIR KNKT.21.10.17.01

Laporan Investigasi Kecelakaan Lalu Lintas dan Angkutan

TABRAKAN BERUNTUN

TANGGAL 25 OKTOBER 2021

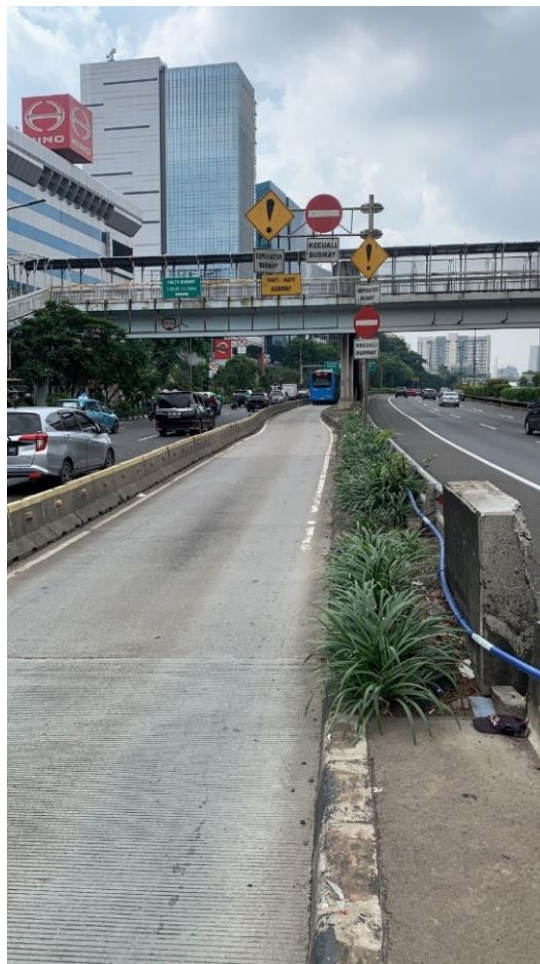
Gambar 15: Lingkungan Jalan Lokasi Kejadian Kecelakaan

Jalur busway ini terletak di Jalan MT. Haryono, Jakarta Timur, yang merupakan area perkantoran dan pertokoan.
