**KOMITE NASIONAL KESELAMATAN TRANSPORTASI  
REPUBLIK INDONESIA**

## **KNKT.22.11.14.01**

**TRUK TRAILER TANGKI PERTAMINA B-9407-SEH TERBAKAR**

**DI RUAS JALAN TOL LINGKAR LUAR JAKARTA KM 7,**

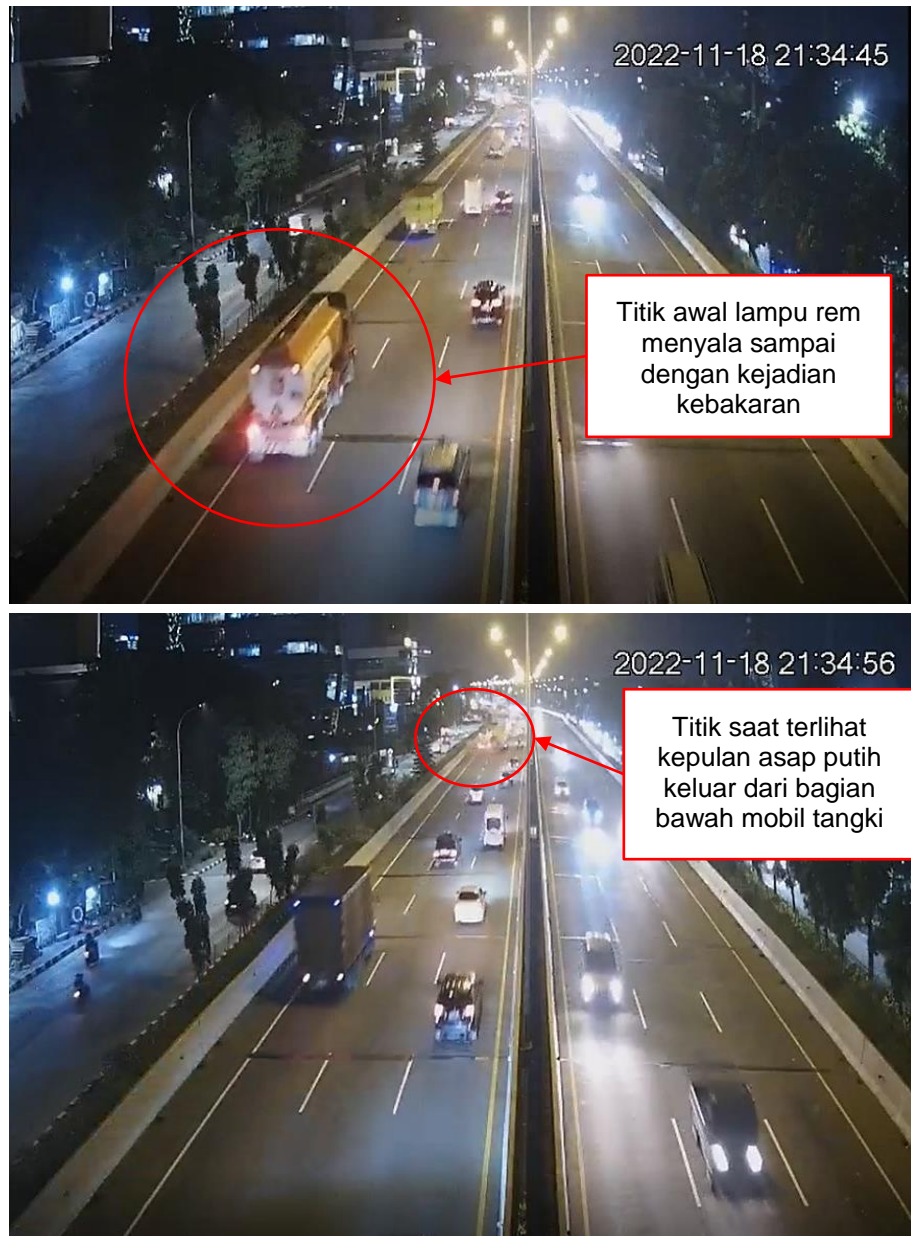
**Gambar 23. Hasil pemeriksaan rekaman cctv truk trailer tangki**  
(Sumber: PT. JLB1-dimodifikasi oleh KNKT)

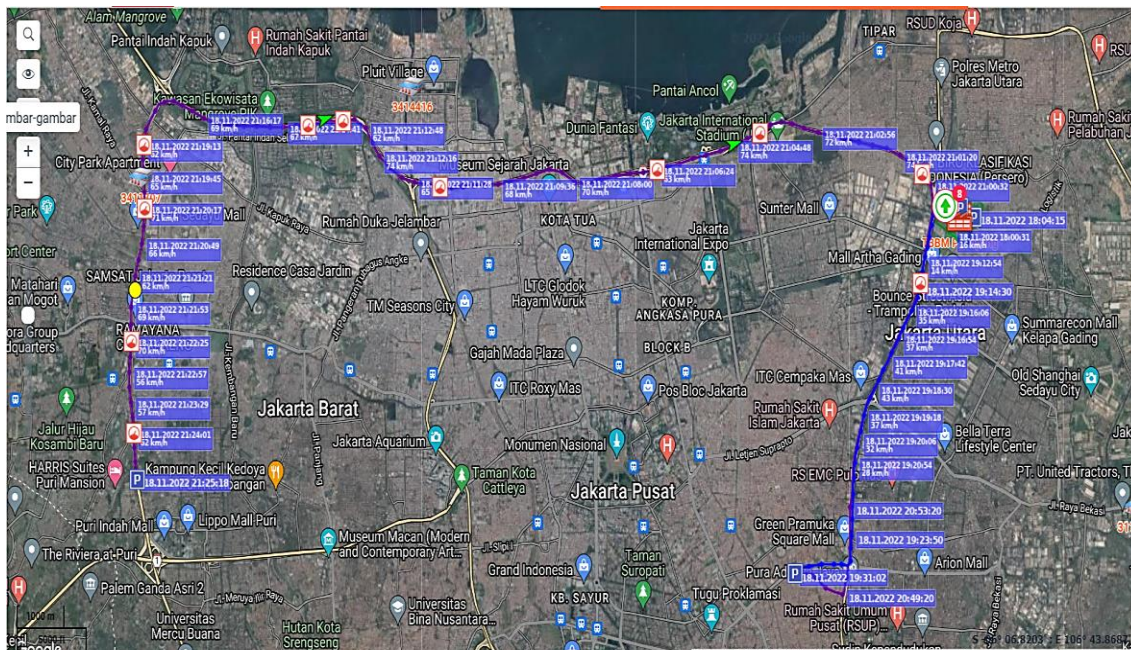
Truk trailer tangki dilengkapi perangkat GPS yang selalu mencatat posisi keberadaan truk trailer tangki pada waktu tertentu. Data ini tercatat pada server PT. PPN dan dengan program *vehicle tracker* data posisi dan kecepatan per hari dapat ditampilkan. Pada Gambar 25 terlampir data GPS kendaraan pada hari kejadian tanggal 18 November 2022 mulai dari pukul 18.00 WIB s.d. pukul 21.25 WIB (sumber: PT. PPN)

Gambar 25. Data track GPS B9407 SEH tanggal 18 November 2022 (Sumber: PT.PPN)

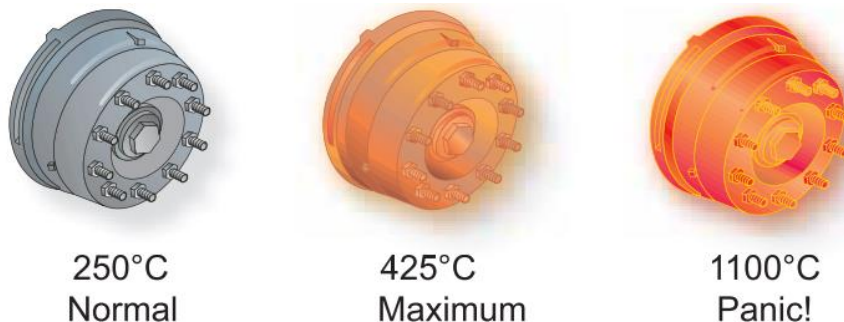
Gambar 33. Kampas rem beroperasi di suhu 250°C dan tidak boleh melebihi 425°C[4]

Perpindahan panas (atau panas) adalah energi termal dalam perjalanan karena perbedaan suhu spasial. Setiap kali ada perbedaan suhu dalam media atau antara media, perpindahan panas harus terjadi. Ada transfer panas bersih oleh radiasi antara dua permukaan pada suhu yang berbeda[5]. Gambar 33 suhu normal kampas rem saat beroperasi 250°C, risiko tromol rem terlalu banyak panas akan terjadi perpindahan panas. Hasil pemeriksaan secara visual didapat jejak terbakar pada kampas rem sumbu kedua trailer tangki berupa *discoloration* (perubahan warna) dan *crack* (Gambar 19). Proses radiasi panas berupa energi dalam bentuk gelombang elektromagnetik terhadap ban yang terpasang. Terjadi ledakan dan terlihat kepulan asap putih serta debu di belakang kanan trailer tangki. AMT-2 melihat kondisi ban kanan dalam sumbu terakhir trailer tangki robek dan ada percikan api.

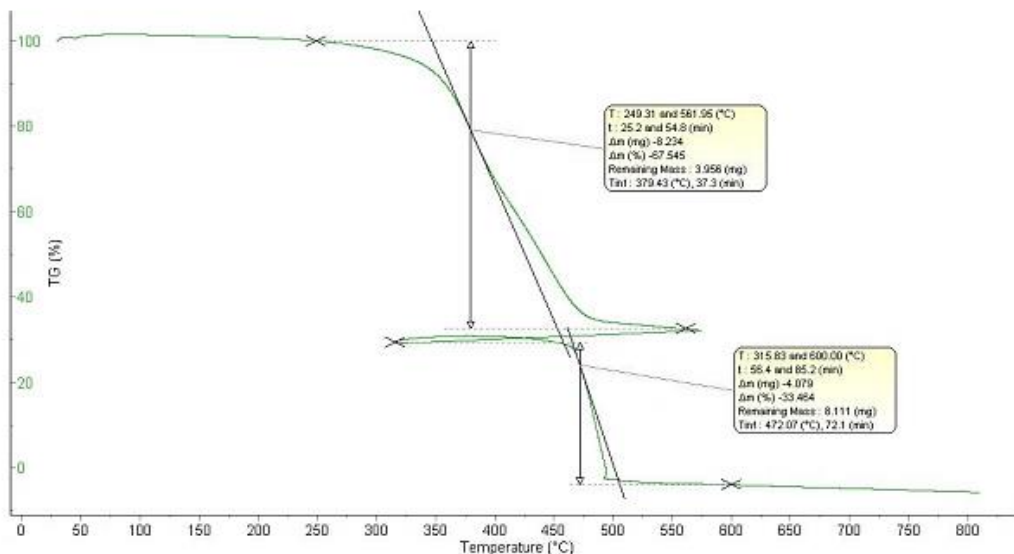
Gambar 35. Diagram hasil uji TGA pada komponen karet ban  
(Sumber: <https://knkt.go.id/investigasi>)

Gambar 35 hasil pengujian menunjukkan bahwa dekomposisi *pyrolysis* pada komponen karet mulai terjadi pada temperatur 250°C. Pada temperatur tersebut massa sampel mulai berkurang karena adanya pelepasan gas. Setelah ban meletus kemudian ban terbakar. Pada kasus ini sebenarnya *pyrolysis* hanya menyebabkan terjadinya letusan pada ban. Namun uap hidrokarbon yang terkandung dalam udara ban merupakan gas yang mudah bereaksi terhadap panas. Pada kasus ini, *velg* yang terus menerus terpapar panas dari tromol memiliki temperatur yang melebihi titik nyala dari uap hidrokarbon. Akibatnya, ketika ban meletus uap hidrokarbon yang berkontak dengan oksigen dari udara bebas langsung bereaksi dan terbakar. Pada akhirnya ban juga ikut terbakar (<https://knkt.go.id/investigasi>).

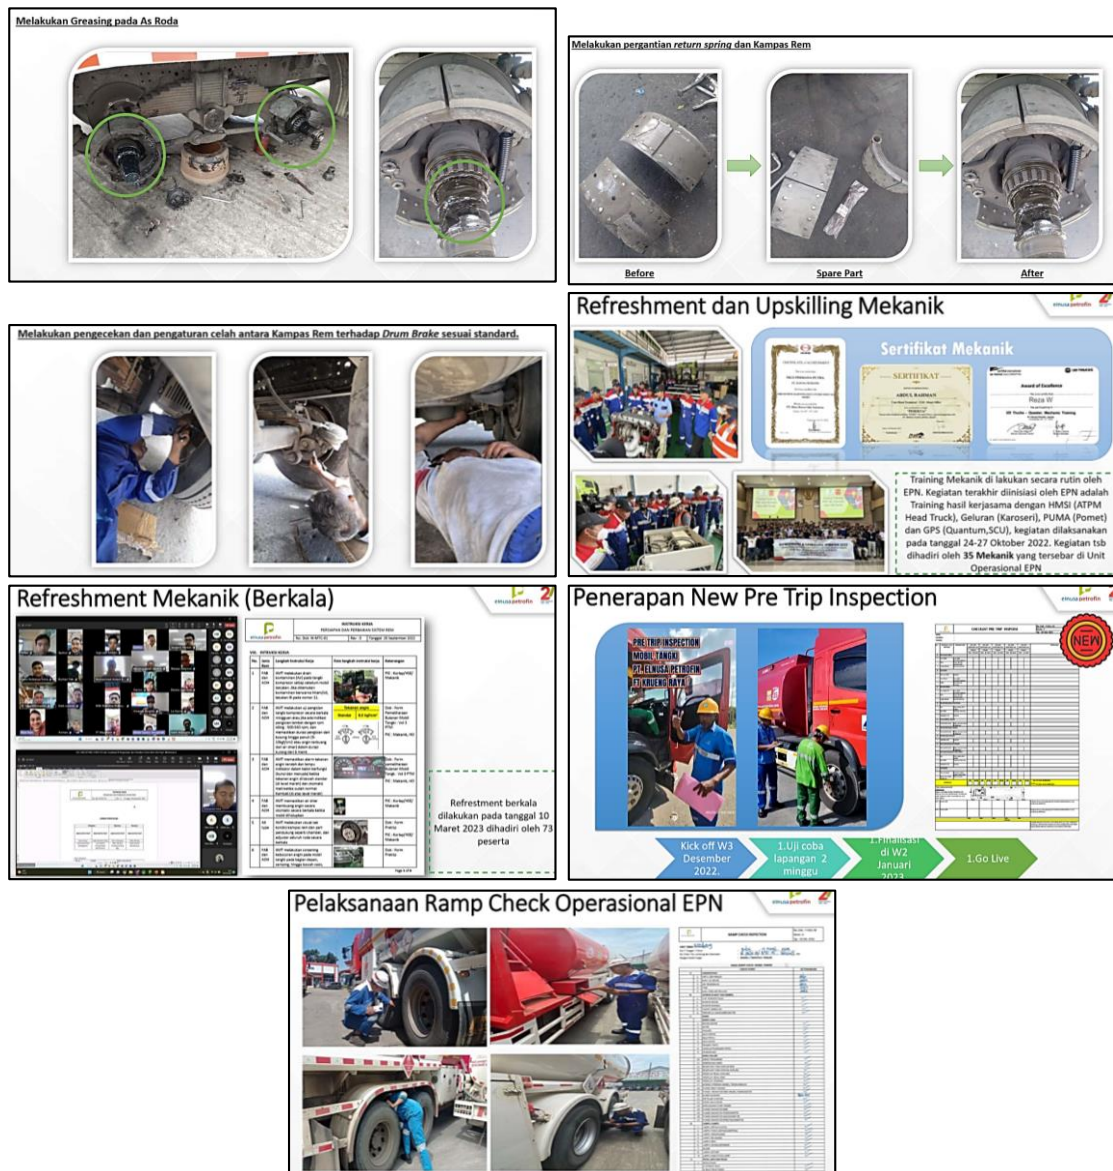
Gambar 38. Evidence Perbaikan Rekomendasi KNKT  
(Sumber: PT. Elnusa Petrofin)

PT. Petrofin Elnusa telah dilakukan perbaikan sebagai berikut:

1. Melakukan *greasing* pada bagian as roda.
2. Melakukan pengecekan dan pergantian *return spring* jika kondisi sudah tidak sesuai *standard*.
3. Melakukan pengecekan dan pengaturan celah antara kampas rem terhadap *drum brake* sesuai *standard*.
4. Memastikan kampas rem memiliki ketebalan lebih dari 6 mm.
5. *Lesson learnt* dan improvisasi.
