**KOMITE NASIONAL KESELAMATAN TRANSPORTASI
REPUBLIK INDONESIA**

LAPORAN AKHIR

KNKT.22.04.04.01

Laporan Investigasi Kecelakaan Lalu Lintas Dan Angkutan Jalan
KECELAKAAN TUNGGAL DUMP TRUCK PB 8374 MC
DI JALAN POROS MANOKWARI – PEGAF KM 10 KAMPUNG DUADBAY
DISTRIK WARMARE,
KABUPATEN MANOWARI, PAPUA
13 APRIL 2022
PUKUL 02.00 WIT

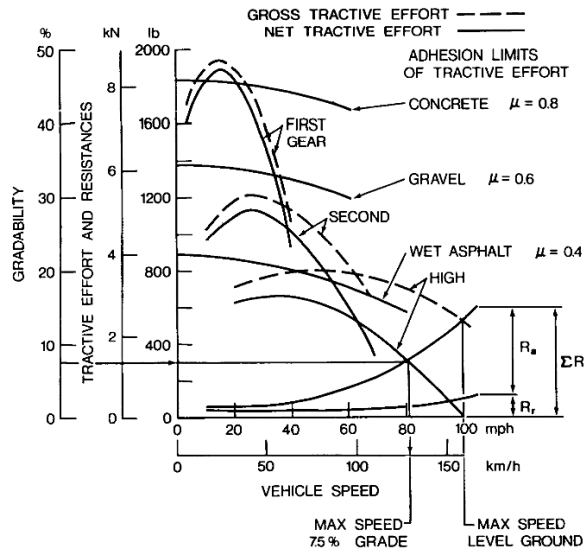
Gambar 16. Karakteristik kinerja mobil dengan transmisi manual tiga kecepatan[1]

Gradabilitas biasanya didefinisikan sebagai tingkat maksimum yang dapat dilalui kendaraan pada kecepatan tetap tertentu. Di lereng dengan kecepatan konstan, upaya traksi harus mengatasi hambatan kemiringan, hambatan gelinding, dan hambatan aerodinamis. Kemiringan maksimum yang dapat dilalui kendaraan pada kecepatan konstan ditentukan oleh upaya traksi bersih yang tersedia pada kecepatan itu. Kurva performa kendaraan dapat digunakan, seperti yang ditunjukkan pada Gambar 16, untuk menentukan kecepatan yang dapat diperoleh pada setiap kemiringan tertentu[1].

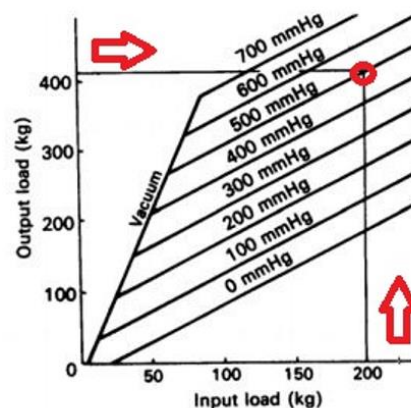
Gambar 18. Tenaga yang dihasilkan *vaccum booster*

Booster rem berfungsi untuk memperkuat tekanan kaki yang dihasilkan saat pedal rem diinjak. Ini memiliki efek mengurangi upaya manual yang diperlukan untuk aktuasi[3]. Seperti pada Gambar 18 diatas, dapat kita ketahui bahwa jika pengemudi menekan pedal rem sebesar 40 Kg, maka *pushrod* akan menekan silinder rem sebesar 200 Kg. Itu artinya, *booster* telah melipat gandakan tekanan pengemudi sebesar 5 kali lipat. Kegagalan penguat rem (*booster*) dapat menyebabkan situasi berbahaya, dimana saat rem difungsikan, pengemudi harus menyediakan tenaga pengereman penuh secara manual. Oleh karena itu, pompa vakum merupakan komponen penting keselamatan.
