**KOMITE NASIONAL KESELAMATAN TRANSPORTASI
REPUBLIK INDONESIA**

KNKT.23.04.02.01

**KECELAKAAN TABRAKAN BERUNTUN ANTARA TRUK TRAILER
E-9124-AF DENGAN 6 (ENAM) TRUK DAN 1 (SATU)
MOBIL PENUMPANG ISUZU ELF**

**DI RUAS JALAN TOL SEMARANG SOLO KM 487+600 DS MOJOLEGI
KECAMATAN TERAS, BOYOLALI, JAWA TENGAH**

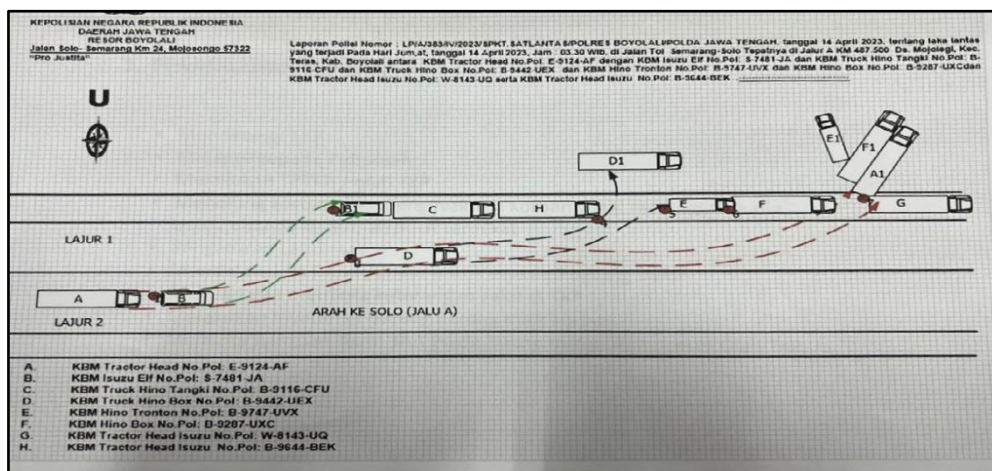
Gambar 2. Sketsa terjadinya tabrakan beruntun
Sumber: Kepolisian Resort Boyolali

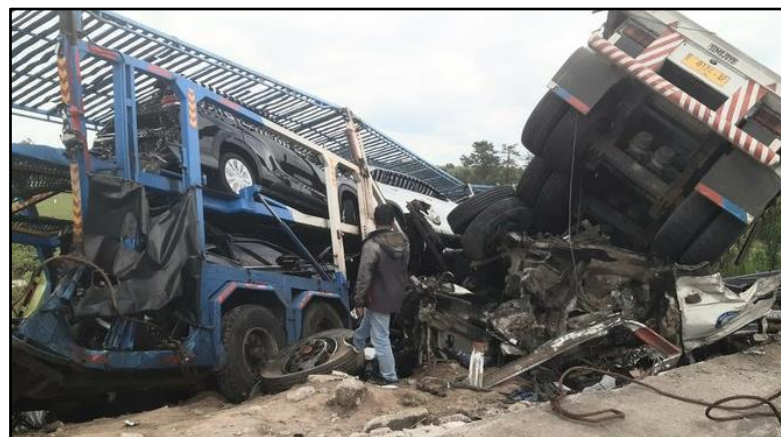
Gambar 4. Situasi dan kondisi akhir kendaraan yang terlibat tabrakan beruntun di lokasi kejadian

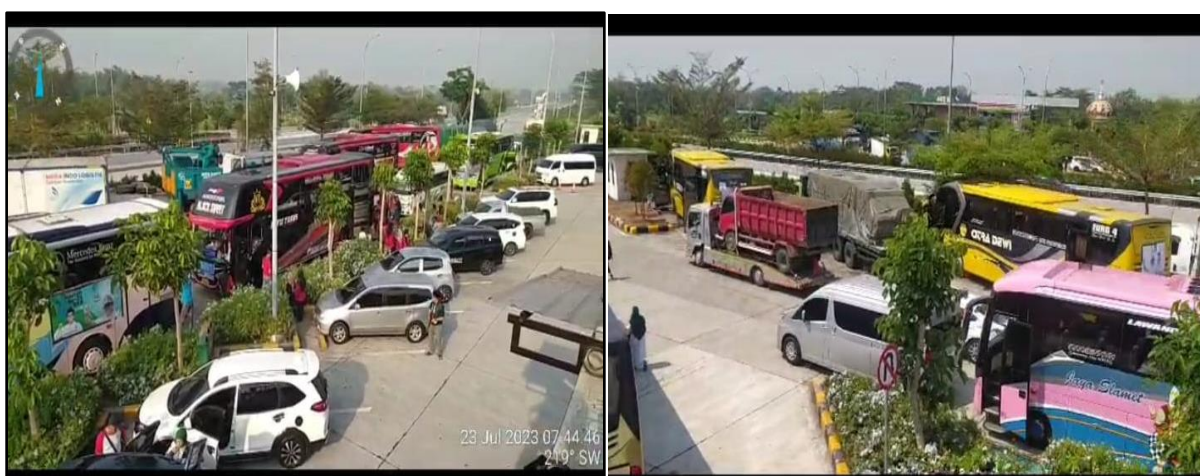
Kecelakaan terjadi bertepatan dengan waktu sahur dibulan Ramadhan dan banyak kendaraan yang berhenti di tempat istirahat (*rest area*) KM 487 A sehingga sejumlah kendaraan parkir dibahu jalan pada area taper dekat tempat istirahat (*rest area*).

Gambar 15. Kondisi tempat parkir kendaraan kecil dan kendaraan besar di rest area KM 487+500 A saat Lebaran

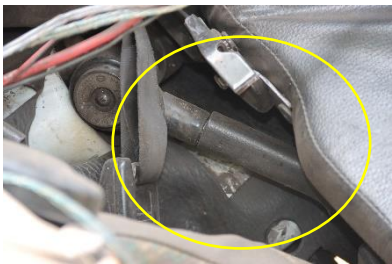
Tuas transmisi tidak bisa diakses karena sudah terdampak kecelakaan.

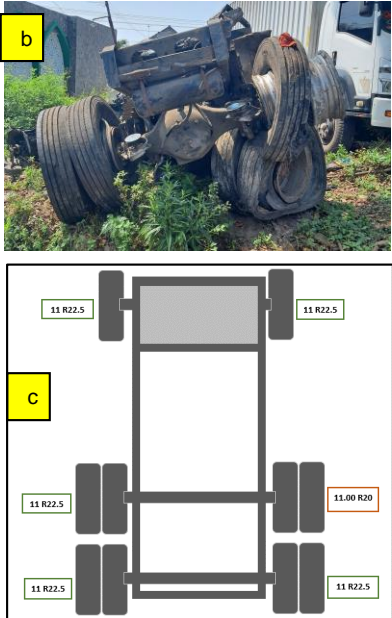
<p>The photograph (labeled 'b') shows a truck chassis with two axles. The rear axle (axle 2) and the front axle (axle 3) show significant deformation. The diagram (labeled 'c') shows a chassis layout with wheel size labels: 11 R22.5 for the front and rear axles, and 11.00 R20 for the middle axle.</p>	<p>b. Kondisi sumbu 2 dan sumbu 3 sudah terdeformasi.</p> <p>c. Terdapat perbedaan ukuran velg pada sb II-kanan 11.00 R20 sedangkan roda lain berukuran 11 R22.5. untuk kedalam alur ban masih diatas 1 mm.</p>
--	--	--	--	---

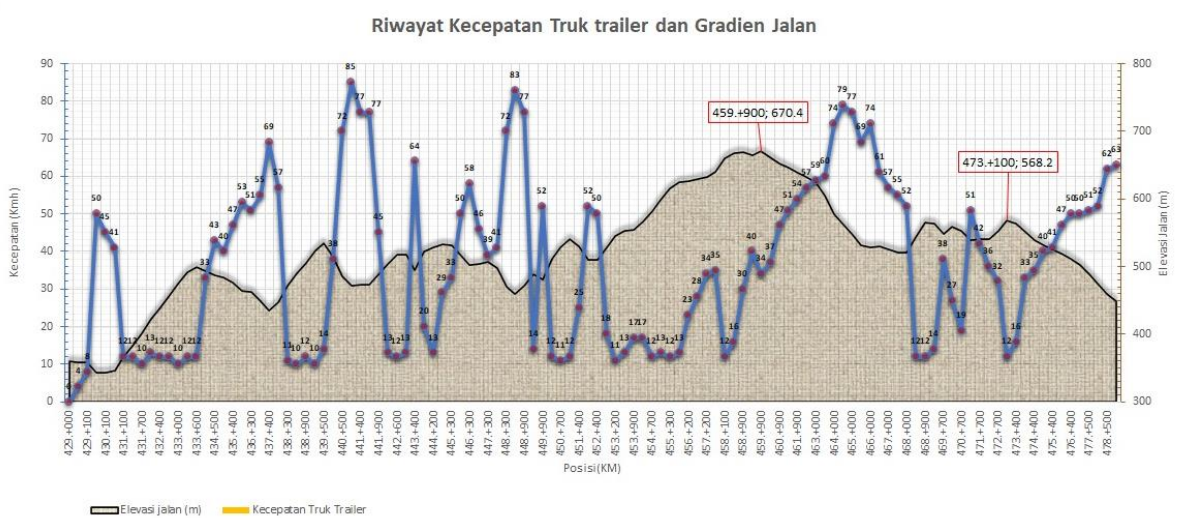
Riwayat kecepatan truk trailer berdasarkan data Global Positioning System (GPS) dan data elevasi jalan sebagaimana ditampilkan pada Gambar 33 gambar 34 dimulai KM 429 s.d KM 478+500 terlihat bahwa truk trailer melaju dengan kecepatan di atas 60 km/jam sebanyak 17 kali, kecepatan di atas 70 km/jam sebanyak 11 kali dan kecepatan diatas 80 km/jam sebanyak 2 kali, dengan kecepatan maksimum 85 km/jam yang terekam di sekitar KM 440. Data kecepatan terakhir truk trailer yang terekam oleh GPS adalah 63 km/jam disekitar KM 478+500 dengan trendline terus meningkat semenjak awal turunan panjang pada KM 473+100. Akan tetapi tidak terdapat informasi data kecepatan mulai KM 478+500 s.d 487+500 (posisi kejadian) karena tidak terekam oleh sistem GPS sehingga tidak diketahui kecepatan truk trailer sesaat sebelum tabrakan.

Gambar 23. Grafik Riwayat Kecepatan truck Trailer

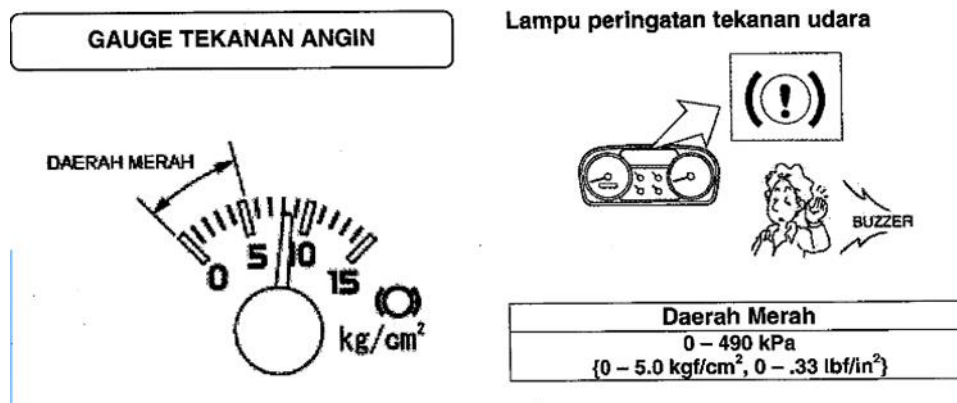
Menurut buku pedoman pemilik truk hino 500 series [1] jika tekanan udara turun dan jarum alat ukur berada pada daerah merah ($0-5 \text{ kgf/cm}^2$), lampu indikator peringatan akan menyala dan buzzer peringatan akan berbunyi sebagaimana pada gambar 25. Dilarang mengendarai kendaraan karena rem tidak dapat berfungsi baik. Pada kasus kecelakaan ini, menurut hasil investigasi di lapangan bahwa tekanan udara pada truk trailer turun memasuki daerah merah pada indikator dan lampu serta buzzer menyala karena penurunan kinerja kompresor yang tidak mampu mensuplai kebutuhan udara pada saat truk trailer melewati turunan panjang sekitar 14,5 km (km 473 s.d km 487,5). Penurunan tekanan udara pada sistem pengereman menyebabkan gaya pengereman tidak mampu memperlambat dan menghentikan laju truk trailer.

Gambar 25. Indikator dan lampu peringatan tekanan udara sistem pengereman
