**KOMITE NASIONAL KESELAMATAN TRANSPORTASI  
REPUBLIK INDONESIA**

## **LAPORAN AKHIR**

**KNKT.24.02.01.01**

**TRUK TRAILER TANGKI BBM TERGULING DAN TERBAKAR**

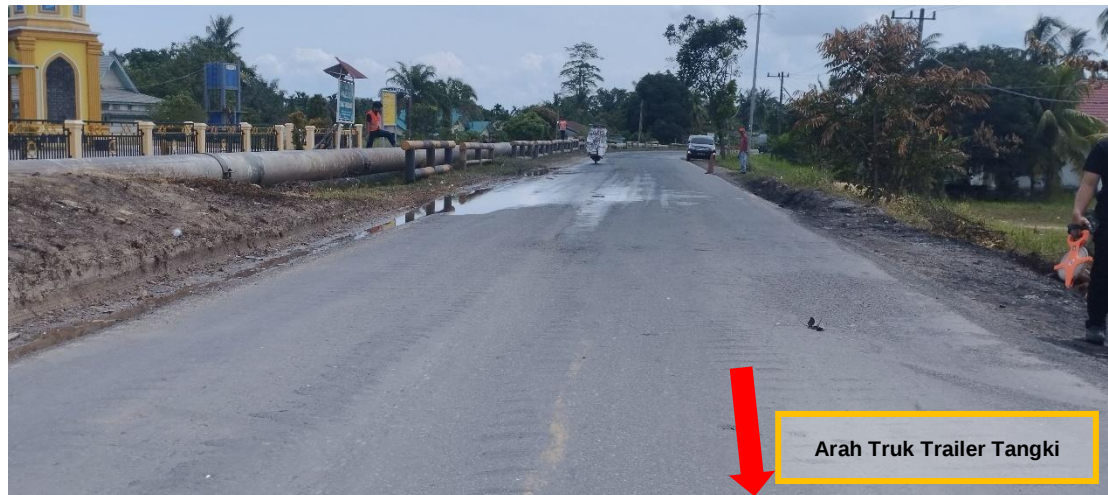
**Gambar 5. Kondisi Jalan di Lokasi Kejadian Kecelakaan**

| Kondisi Permukaan Jalan | : | Bergelombang & beralur ( <i>rutting</i> ) |

Pada lokasi kejadian kecelakaan terdapat lubang dengan lebar  $\pm 120$  cm, kedalaman  $\pm 10$  cm (lihat Gambar 6) dan berada di jalur mobil truk CPO. Sedangkan bahu jalan, sudah terdapat lubang dengan kedalaman  $\pm 30$  cm dan kemiringan bahu jalan mencapai 23,3% / 13,2° (lihat Gambar 7)

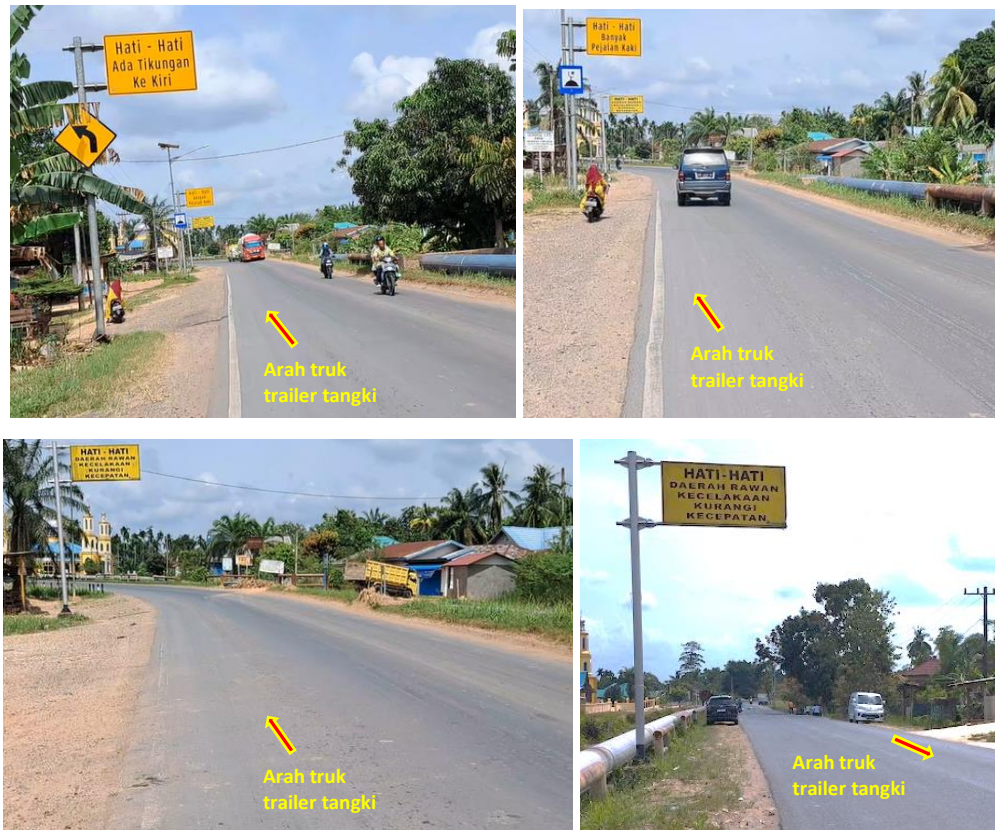
**Gambar 10. Rambu Peringatan di Sekitar Lokasi Kejadian**

Peninjauan kelengkapan jalan menunjukkan bahwa jalan di  $\pm 300$  meter sebelum lokasi kecelakaan terdapat lampu penerangan jalan dan rambu-rambu peringatan. Di sekitar lokasi kecelakaan marka utuh berwarna kuning dan mulai pudar. Marka tepi penuh berwarna putih dan mulai pudar.

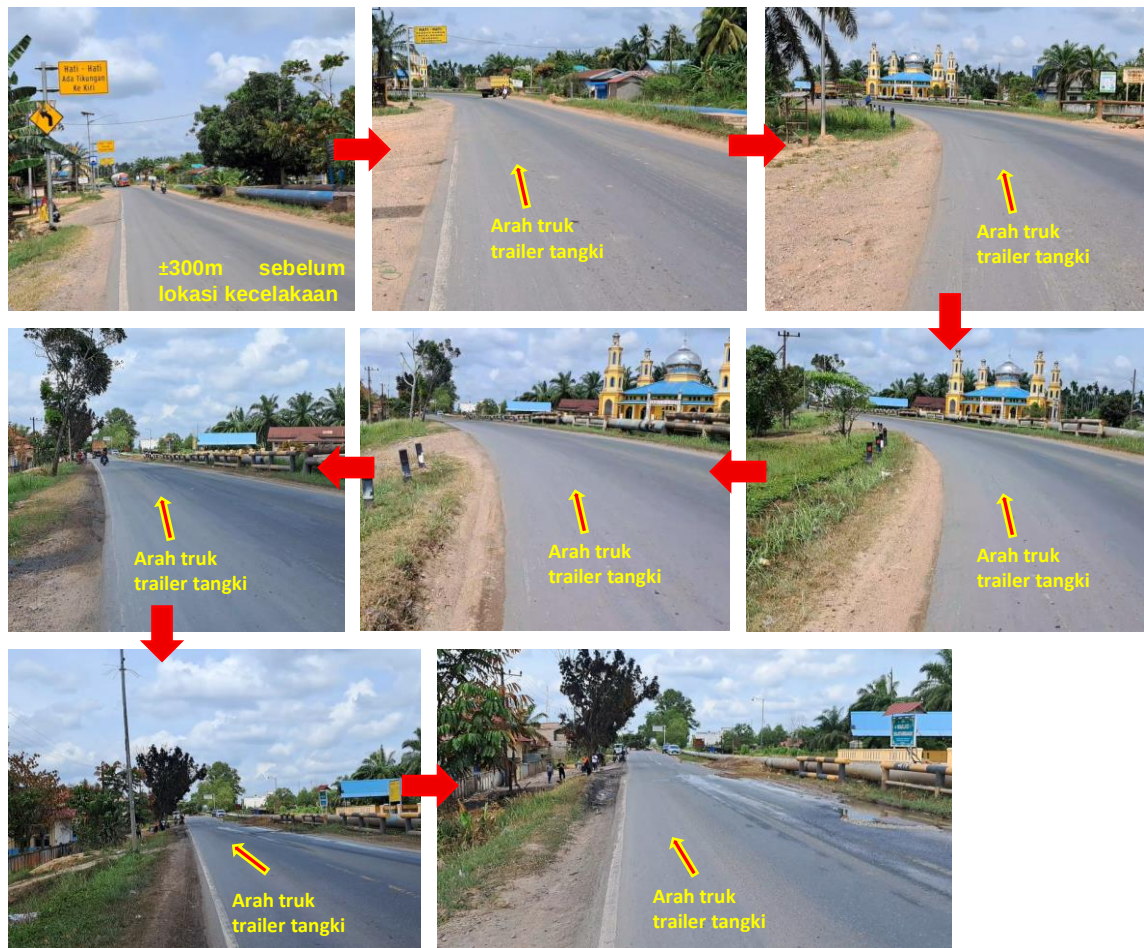
**Gambar 17. Kondisi Lingkungan dan Kondisi Jalan Sekitar 300 Meter Sebelum Lokasi Kejadian**  
(Searah Dengan Laju Truk Trailer Tangki)

Gambar 16 menunjukkan bagaimana kondisi lingkungan dan kondisi jalan sebelum terjadinya kecelakaan sampai dengan terjadinya kecelakaan pada lokasi kecelakaan. Pada bulan Agustus 2023 melalui rekaman pada *google street pro* terlihat bahwa pada bahu jalan di lokasi kecelakaan sudah terdapat kerusakan dan tergenang oleh air akan tetapi permukaan jalan tidak terdapat kerusakan. Pada rekaman tanggal 4 Februari 2024 yang di publikasi oleh instagram Sorot Dumai terlihat warga sedang melakukan perbaikan terhadap kerusakan jalan yang berada pada lokasi kecelakaan dan pada bahu jalan terlihat mengalami kerusakan. Rekaman dokumen amatir yang dilakukan oleh warga sekitar pada tanggal 25 Februari 2024, pada pagi hari sebelum kecelakaan terjadi terlihat ada genangan air pada permukaan jalan yang rusak yang berasal dari kebocoran pipa air (*raw water*) serta pada bahu jalan sudah berlubang dan juga tergenang air. Gambar 17 menunjukkan bagaimana kondisi jalan pada saat investigasi setelah kejadian.

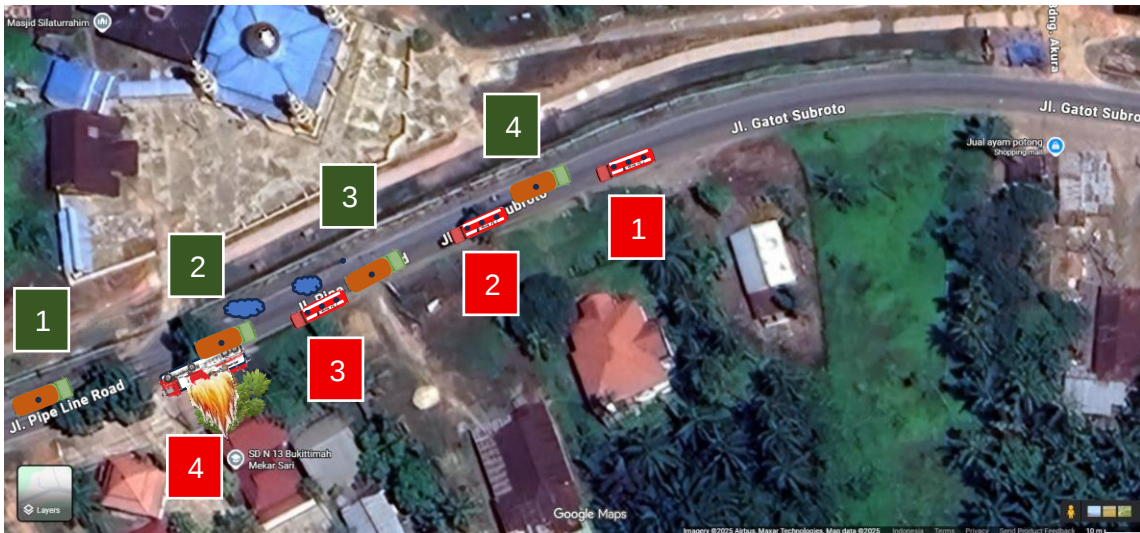
**Gambar 20. Sketsa Kecelakaan Truk Trailer Tangki**

Proses kejadian kecelakaan ketika Mobil truk trailer tangki sampai di Jalan Gatot Subroto KM 11, Kecamatan Dumai Selatan, Kota Dumai sekitar pukul 10.35 WIB dari arah berlawanan terdapat mobil truk CPO yang menggunakan jalur truk trailer tangki. Pengemudi truk trailer tangki menghindar dan turun ke bahu jalan, ketika hendak kembali ke badan jalan, meskipun *head tractor* berhasil keluar dari bahu jalan akan tetapi trailer masih tersangkut di bahu jalan, pengemudi terus berupaya menambah gas, namun truk tangki tetap di bahu jalan dan akhirnya terguling menimpa pohon mahoni. Kemudian, pohon mahoni yang tertimpa truk trailer tangki roboh menimpa tiang Listrik jaringan Tegangan Menengah (JTM) 20 kV. Sesaat kemudian muncul percikan api dan membakar truk trailer tangki.

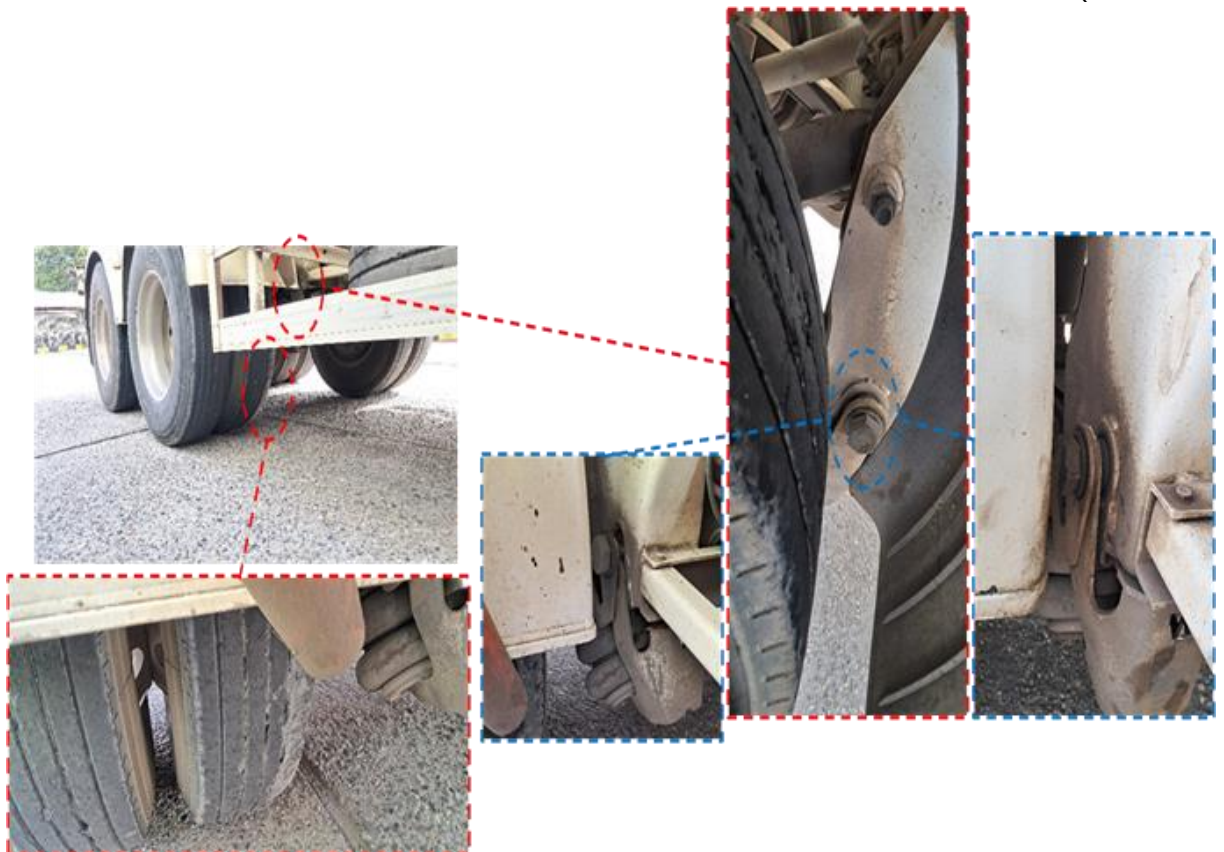
Gambar 26).

Dari 5 truk trailer tangki sejenis yang dilakukan pemeriksaan terdapat 15 manhole yang diperiksa diantaranya terdapat 1 karet manhole yang sudah sobek sebagaimana dapat dilihat pada Gambar 25. Selanjutnya dilakukan pemeriksaan terhadap kondisi *bushing arm air suspension* dimana terdapat 2 bushing arm pada sumbu 3 trailer mengalami keausan dan axle oblak (lihat

22. Kerusakan badan jalan mempengaruhi kebiasaan pengemudi saat melewati jalan yang berlubang.
23. Besi pelindung yang dipasang untuk melindungi pipa saluran air baku (*raw water*) dan pipa gas milik dapat menjadi potensi bahaya (*hazard*).
24. Penyalaan dari busur api (*electric arcs*) dari jaringan Saluran Udara Tegangan Menengah (SUTM) menyebabkan adanya kebakaran.
25. Pemeriksaan terhadap 5 truk trailer tangki sejenis dan 15 manhole yang diperiksa diantaranya terdapat 1 karet manhole yang sudah sobek. Pemeriksaan terhadap kondisi *bushing arm air suspension* dimana terdapat 2 bushing arm pada sumbu 3 trailer mengalami keausan dan axle oblok.

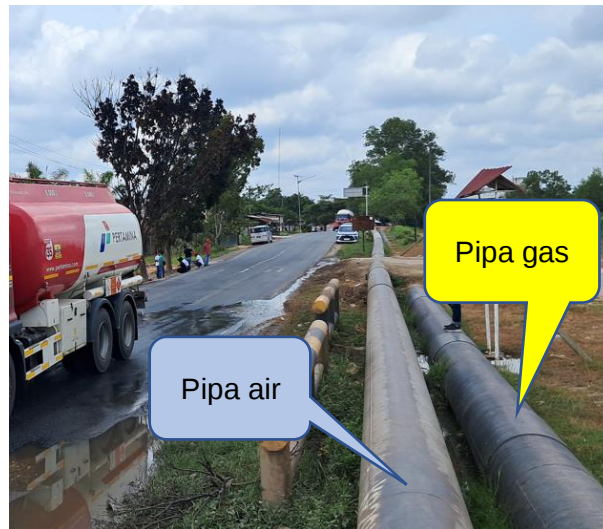
Gambar 28. Jalur Pipa Disekitar Lokasi Kecelakaan

Hasil pemeriksaan menunjukkan adanya kebocoran pada pipa untuk distribusi air baku (selanjutnya disebut “pipa air”) di sekitar lokasi kecelakaan yang menggenangi badan jalan. Kondisi kebocoran pipa air dapat dilihat pada Gambar **29**. Pemeriksaan juga dilakukan terhadap pipa air milik PT Pertamina Refinery Unit II pada jarak  $\pm 100$  meter sebelum dan setelah lokasi kejadian kecelakaan, yaitu terdapat lebih dari 15 titik bekas tambalan pipa air sebagaimana terlihat pada **Error! Reference source not found.** Selain itu ditemukan sebagian besar area bawah pipa air sudah mengalami korosi (lihat Gambar **31**), dan ditemukan juga bekas perbaikan pipa air yang ditambal pada bagian bawah pipa air dengan dilakukan pengelasan di sebagian jalur pipa air sebagaimana Gambar **32**.

Pada lokasi kejadian, terdapat besi pelindung yang dimaksudkan untuk dapat melindungi pipa saluran air baku (*raw water*) milik PT Pertamina Refinery Unit II dan Pipa gas milik Pertamina Gas. Jarak Pipa air dengan jalan  $\pm 330$  cm, jarak besi pelindung dengan jalan  $\pm 220$  cm. Jika Keberadaan pipa besi tersebut juga sebagai pagar pengaman jalan tentu saja dapat menjadi potensi bahaya (*hazard*) baru dan dapat menyebabkan fatalitas kepada pengguna jalan. Sebagaimana tertuang pada Peraturan Menteri Pekerjaan Umum Dan Perumahan Rakyat Nomor 5 Tahun 2023 Tentang Persyaratan Teknis Jalan Dan Perencanaan Teknis Jalan pasal 37 ayat (2) poin a menyatakan bahwa memiliki kemampuan untuk meminimalisasi kerusakan kendaraan dan fatalitas terhadap pengguna kendaraan. Sedangkan berdasarkan Peraturan Menteri Perhubungan No 48 Tahun 2023 tentang Alat Pengendali dan Pengaman Pengguna Jalan.

Keberadaan pipa besi sebagai pagar pengaman jalan tentu saja dapat menjadi potensi bahaya (*hazard*) baru dan dapat menyebabkan fatalitas kepada pengguna jalan. Untuk itu KNKT merekomendasikan agar dapat melaksanakan inspeksi keselamatan jalan untuk mengidentifikasi bahaya sisi jalan dan memasang pagar pengaman jalan sesuai dengan Peraturan Menteri Perhubungan No 48 Tahun 2023 tentang Alat Pengendali dan Pengaman Pengguna Jalan.

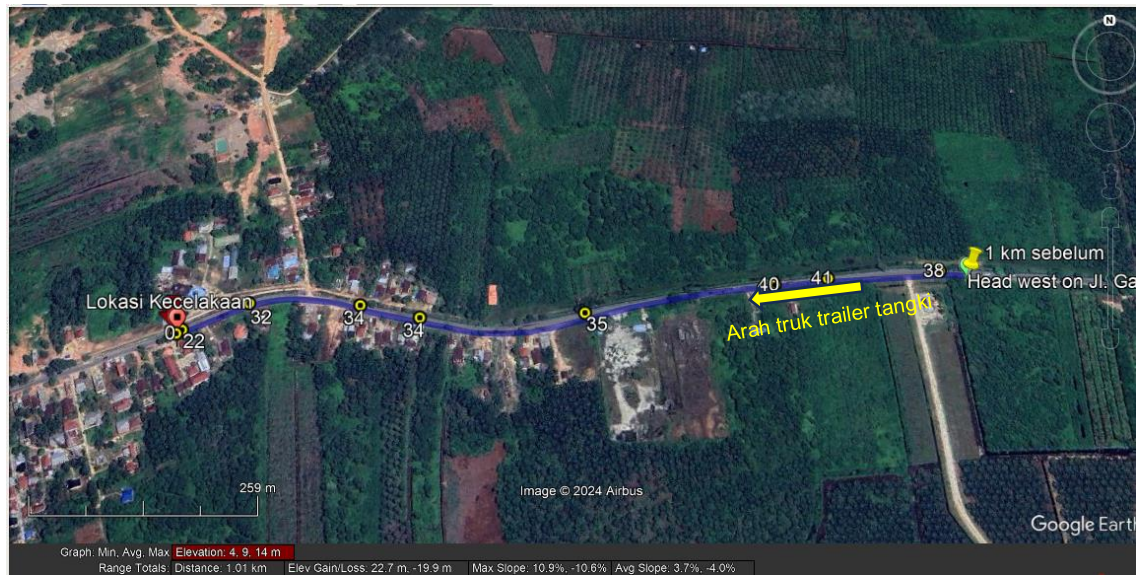
Gambar 33. Info Kecepatan Kendaraan 1 KM Sebelum Lokasi Kecelakaan  
Sumber: *Google earth pro* diolah KNKT

Truck trailer tangki dilengkapi dengan GPS, dari data rekaman GPS diolah dan di input kedalam *google earth pro*. Dari hasil pemeriksaan dibuat sketsa seperti ditunjukkan pada Gambar 33. Info Kecepatan Kendaraan 1 KM Sebelum Lokasi Kecelakaan menunjukkan kecepatan truk tangki trailer dibawah 45 km/jam. Data terakhir yang berhasil direkam sistem adalah pukul 10.35 WIB dengan titik *latitude* dan *longitude* berada di lokasi posisi terakhir truk trailer tangki berada.
