**KOMITE NASIONAL KESELAMATAN TRANSPORTASI
REPUBLIK INDONESIA**

KNKT.25.01.01.01

**KECELAKAAN BERUNTUN BUS PARIWISATA SAKHINDRA
TRANS**

**DI JALAN IMAM BONJOL
KOTA BATU, PROVINSI JAWA TIMUR
TANGGAL 8 JANUARI 2025**

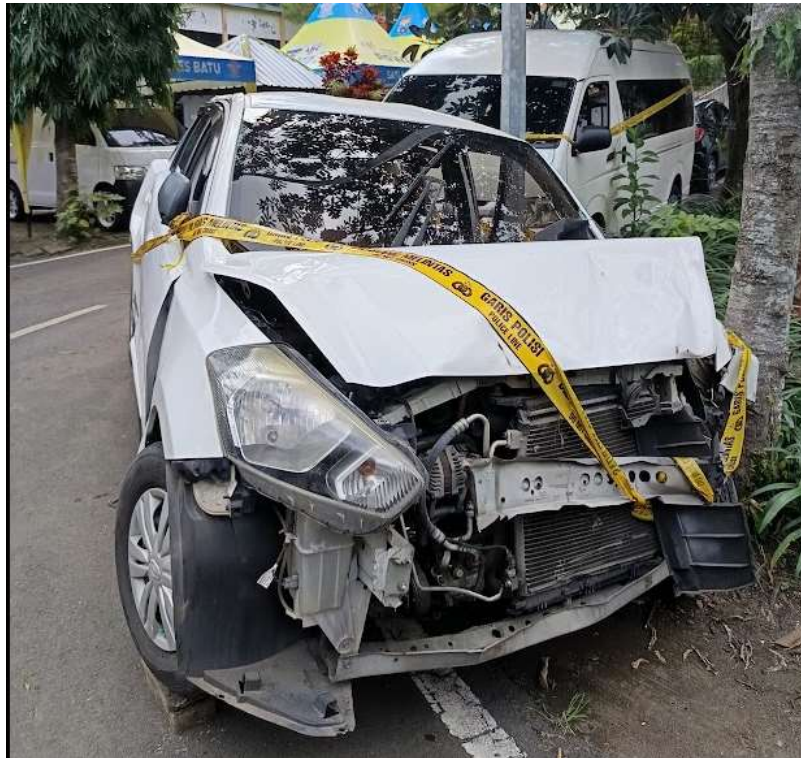
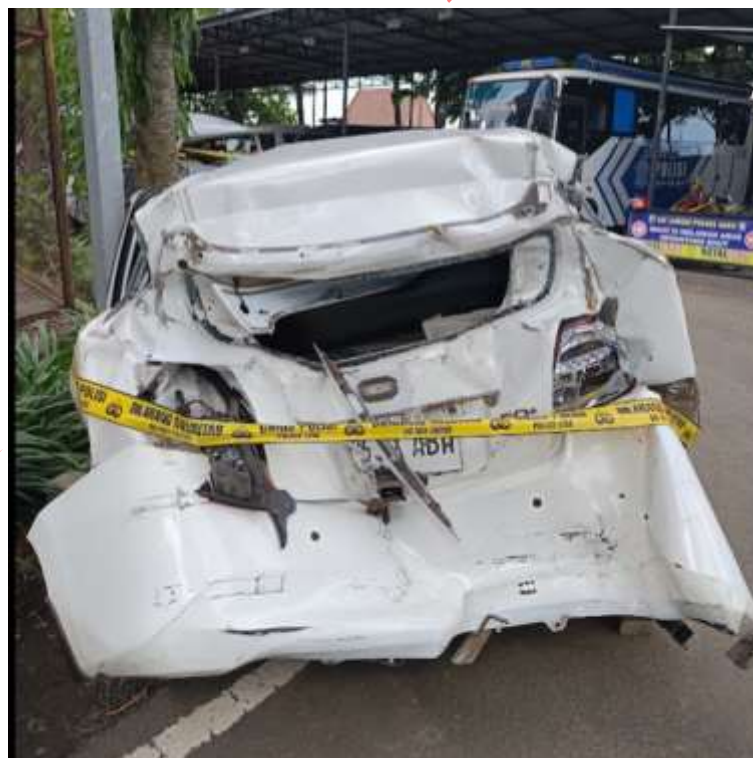
Gambar 17. Kondisi Mobil Datsun Tampak Depan

Gambar 18. Kondisi Mobil Datsun Tampak Belakang

Tidak terdapat informasi mengenai jumlah korban pada mobil Datsun warna putih dan kondisi kendaraan mengalami deformasi pada bagian belakang, kaca belakang pecah, bagian depan juga terdeformasi, kaca depan juga pecah.

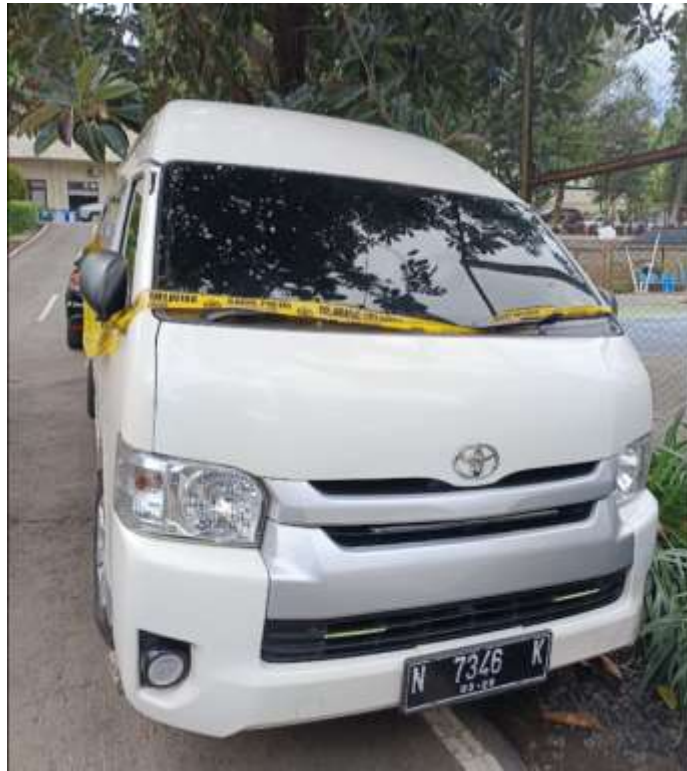
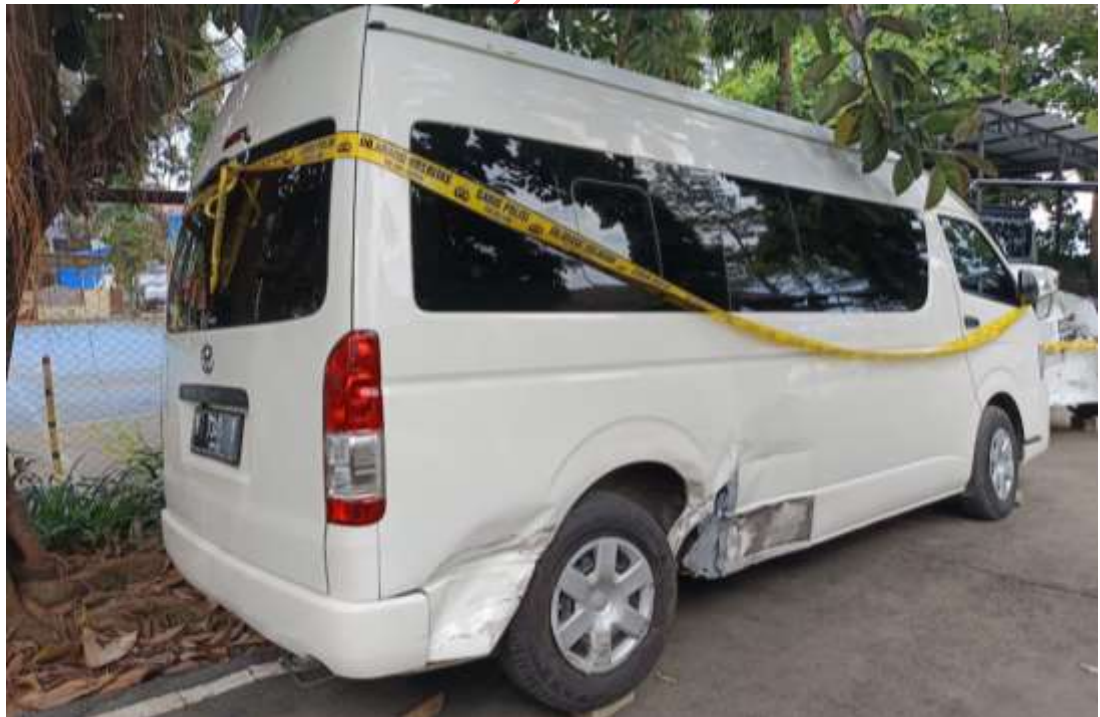
Gambar 19. Kondisi Mobil Minibus Hi Ace Tampak Depan

Gambar 20. Gambar 21. Kondisi Mobil Minibus Hi Ace Samping Kanan

Tidak ada korban pada pengendara mobil minibus jenis Hi Ace, kendaraan mengalami kerusakan kecil pada bagian belakang dekat dengan ban.

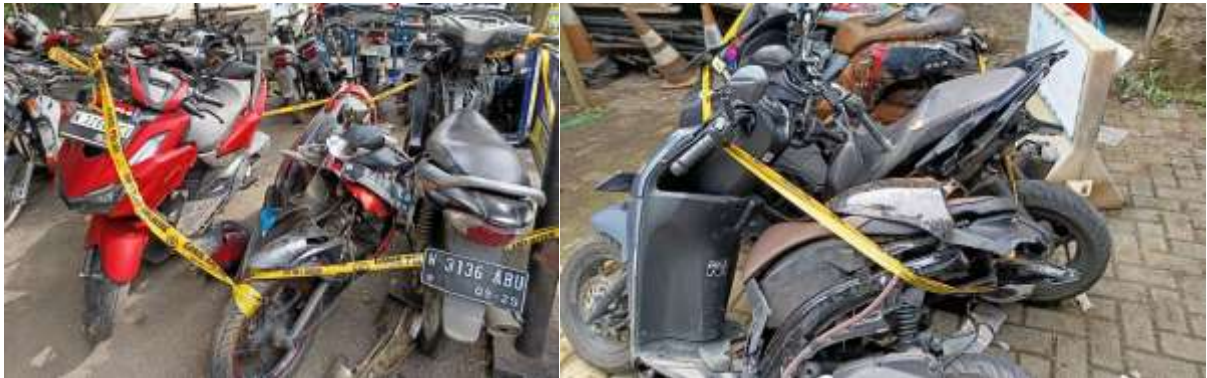
Gambar 22. Sejumlah Sepeda Motor yang terlibat Kecelakaan

Pengendara sepeda motor yang menjadi korban meninggal dunia berjumlah 3 orang, dan sepeda motor yang terlibat kecelakaan dan berada di Polres Batu berjumlah 6 sepeda motor.

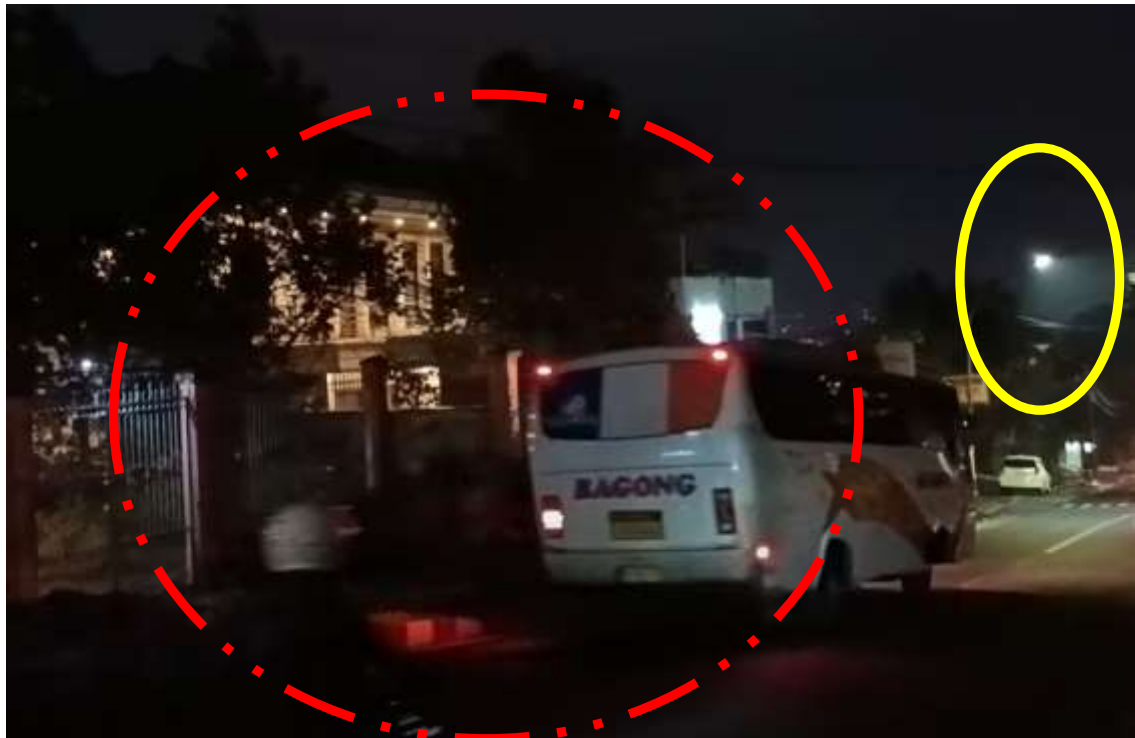
Pada area simpang 3 Jalan Sultan Agung, Jalan Agus Salim menuju Jalan Imam Bonjol terdapat Lampu penerangan jalan. Pada saat dilakukan survey pada hari Sabtu, 11 Januari 2025 (3 hari setelah kejadian) kondisi lampu penerangan jalan umum menyala. Namun, terdapat titik gelap yang tidak terkena pancaran sinar lampu PJU yaitu tepat pada titik temu Jalan Sultan Agung dan Jalan Agus Salim (ujung Jalan Imam Bonjol). Pada gambar berikut terlihat area tersebut tidak terpancar sinar lampu PJU. Pada Lingkaran Merah merupakan area titik gelap dan lingkaran kuning area yang diterangi oleh PJU.

Gambar 33. Area Penerangan Pju Dan Area Titik Gelap PJU,
Dokumentasi KNKT, 11 Januari 2025, 19.44 WIB

Sebagai antisipasi terhadap prinsip *Self-explaining road* dengan menerapkan prinsip jalan yang menjelaskan kondisi jalan kepada pengendara kondisi minim penerangan tersebut dapat diantisipasi dengan optimalisasi marka jalan.

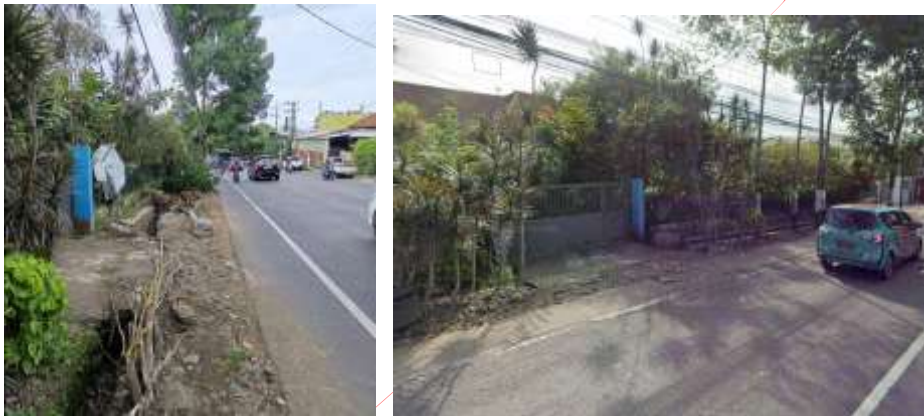
Gambar 36. Kondisi Titik Berhenti Mobil Bus setelah kecelakaan dan Dokumentasi Gmaps April 2024

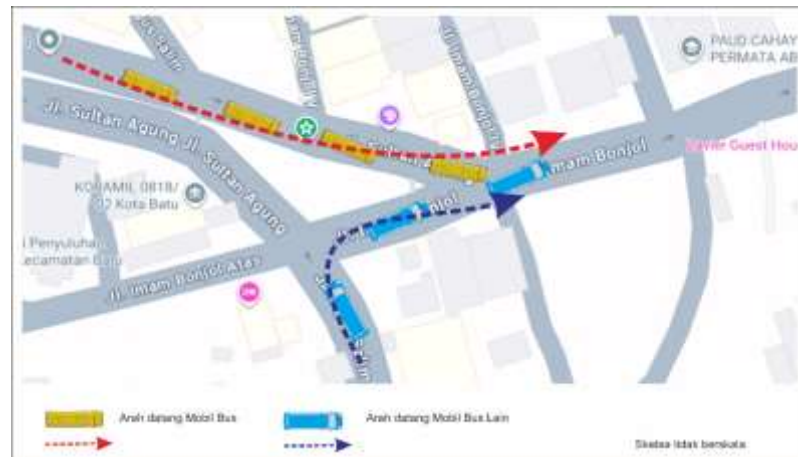
Proses terjadinya tabrakan antara mobil bus yang berangkat dari Musium Transportasi di Jalan Sultan Agung dan menuju jalan Imam Bonjol diawali dengan tabrakan dan senggolan mobil bus dengan mobil bus lain yang datang dari arah berlawanan dari arah Jalan Agus Salim. Mobil bus bagian depan menabrak bagian belakang mobil bus lain sampai akhirnya pengemudi banting stir ke arah kiri dan selanjutnya menabrak trotoar. Keberadaan mobil lain ini tidak dapat ditelusuri dan informasi ini berdasarkan keterangan pengemudi mobil bus.

Gambar 37. Sketsa Pola Tabrakan Awal Mobil Bus dengan Mobil Bus Lain

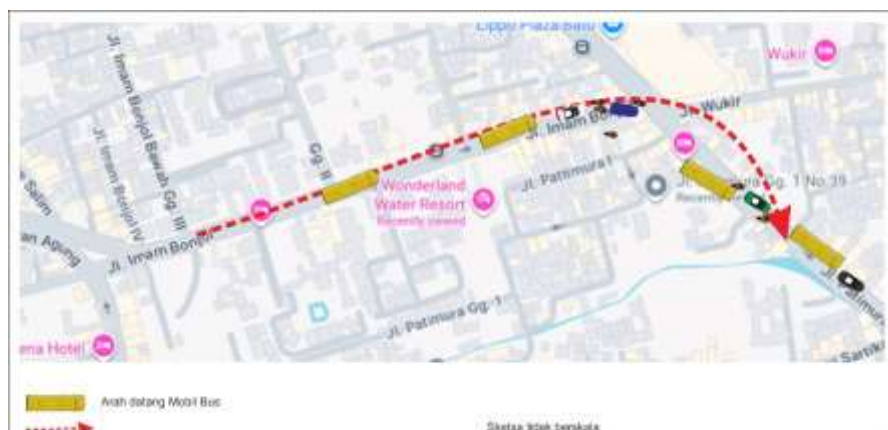
Dampak dari tabrakan awal ini, mobil bus tetap melaju ke arah Jalan Imam Bonjol dan menjelang simpang Lippo Mall mobil bus menabrak kembali kendaraan lain, diantaranya mobil Ford Fiesta, sepeda motor, kemudian mobil bus belok ke arah kanan menuju jalan Pattimura, kembali menabrak sepeda motor, beberapa mobil dan akhirnya berhenti setelah menabrak tiang lampu penerangan jalan dan pohon disisi kiri jalan.

Gambar 38. Sketsa Pola Tabrakan Mobil Bus dengan kendaraan lainnya

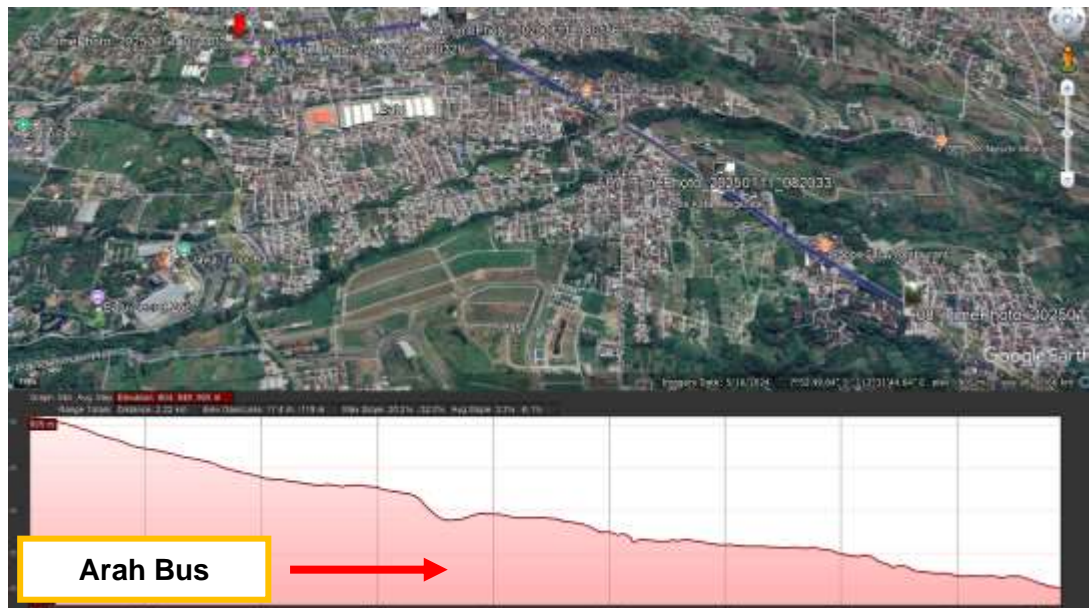
Jika berdasarkan awal adanya benturan dan akhirnya mobil bus benar-benar berhenti, melewati Jl, Imam Bonjol, Jalan Pattimura dan Jalan Ir Soekarno sejauh 2,2 Km dengan alinyemen vertikal maksimal (*slope*) berkisar dari 20%- 32%.

Gambar 43. Alinyemen Sepanjang Lokasi Kecelakaan (3 Ruas Jalan)

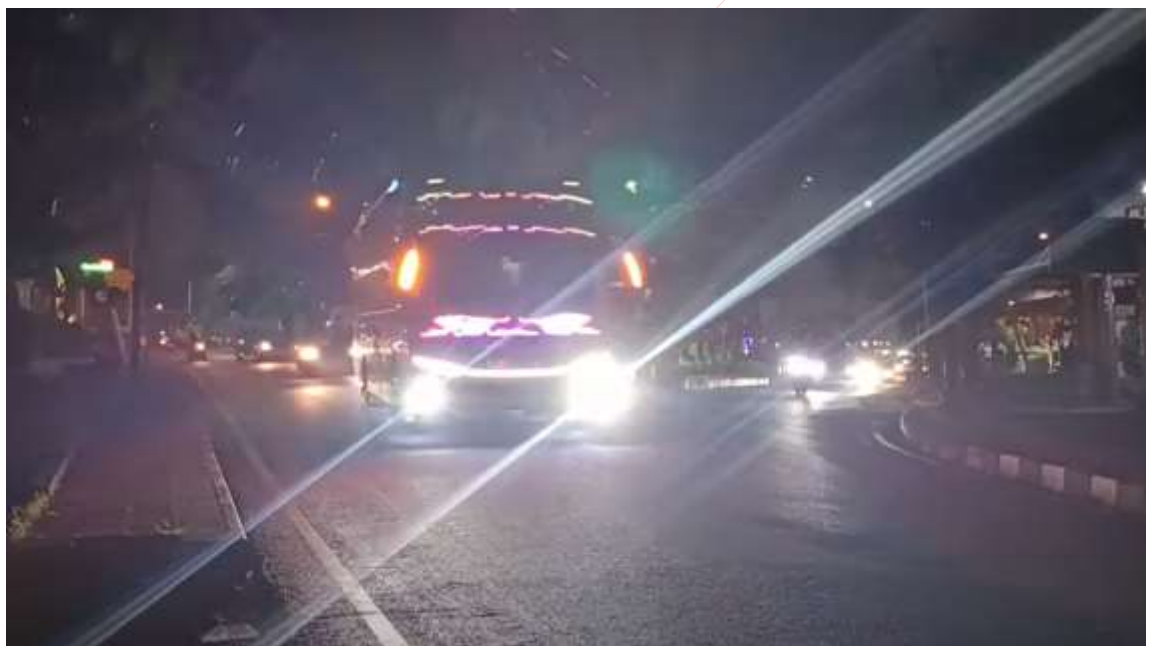
Sedangkan kendaraan besar yang melaju dari arah Jalan Agus Salim menuju Jalan Imam Bonjol juga terbiasa menggunakan lajur luar untuk berbelok, karena simpang tersebut memiliki radius tikungan berkisar 7 meter.

Gambar 48. Contoh Kendaraan Besar dari Jalan Agus Salim Menggunakan Lajur Luar Jalan Iman Bonjol

Dengan kondisi simpang menuju Jalan Imam Bonjol yang memiliki radius tikung berkisar 7-8 meter memungkinkan terjadinya senggolan antar kendaraan besar jika tidak bergantian masuk ke lajunya. Dengan demikian, perlu adanya pengaturan manajemen simpang pada ruas tersebut sebagai antisipasi kejadian serupa.
