**KOMITE NASIONAL KESELAMATAN TRANSPORTASI
REPUBLIK INDONESIA**

LAPORAN AKHIR

KNKT.25.02.02.01

Laporan Investigasi Kecelakaan Lalu Lintas dan Angkutan Jalan
KECELAKAAN TABRAKAN BERUNTUN
TRUK *FLAT DECK* DENGAN KENDARAAN RODA EMPAT LAINNYA
DI GERBANG TOL CIAWI 2 KM.41+300B,
KOTA BOGOR, PROVINSI JAWA BARAT
4 FEBRUARI 2025

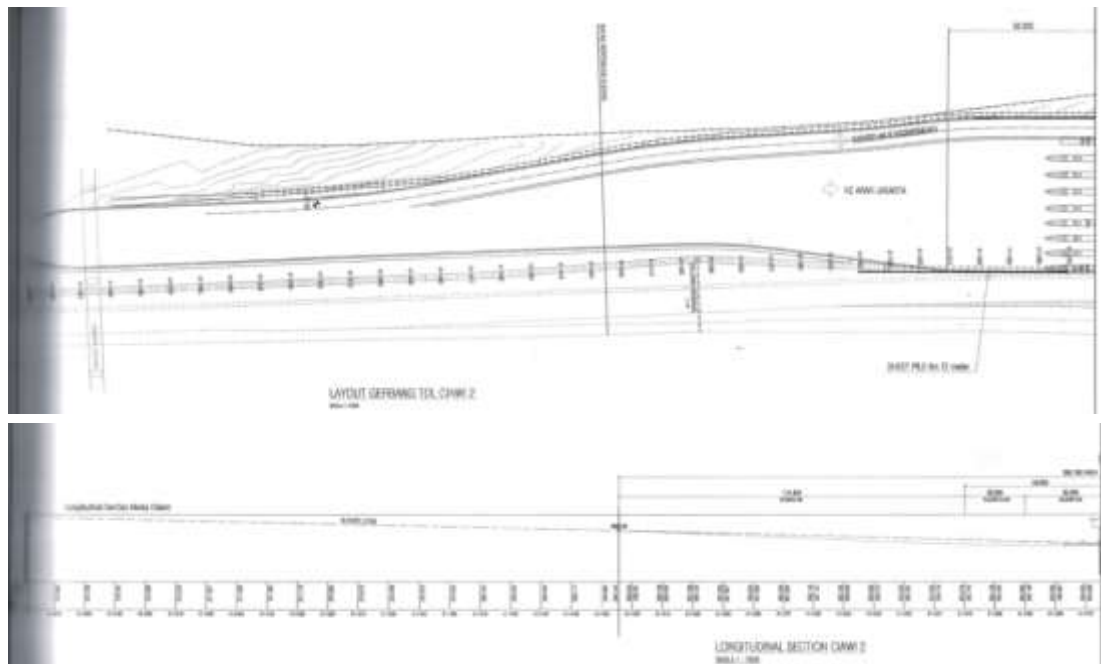
Gambar 18. Slope / Gradien Turunan sebelum di Gerbang Tol
 Sumber: Jasa Marga diolah KNKT

Berdasarkan as built drawing pada Gambar 18 terdapat alinyemen vertikal Gerbang Tol Ciawi memiliki Slope / Gradien turunan sebelum di Gerbang Tol sekitar 3-4 %, dengan panjang turunan ± 115 meter. Gambar 19 menunjukkan terdapat overpass sebelum gerbang ciawi 2, jarak overpass dengan gerbang tol ± 320 meter. Gerbang berada pada lengkung vertikal cekung yang tidak mengganggu jarak pandang bebas pengguna jalan.

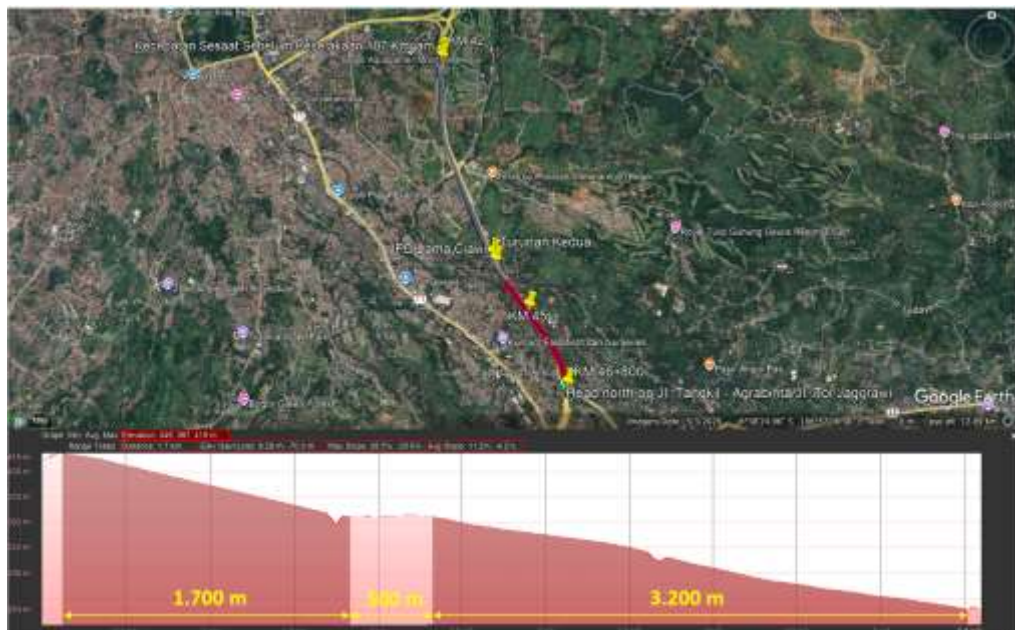
Gambar 20. Alinyemen vertikal dari KM 46+800 s.d 42+000 Tol Jagorawi
Sumber: Google earth pro diolah KNKT

Pada Gambar 20. merupakan informasi kondisi alinyemen vertikal dari KM 46+800 s.d 42+000 Tol Jagorawi. Turunan pertama memiliki panjang landai kritis 1.700 meter dengan rincian (gradien 3-4% 300 meter dan gradien 4-5% 1400 meter). Antara turunan pertama dan kedua terdapat bordess sepanjang 500 meter. Turunan kedua memiliki panjang landai kritis 3.200 meter dengan gradien antara 3-5 %. Pada Gambar 21. merupakan informasi berdasarkan *googlestreetview* di gerbang tol ciawi 1 menunjukkan pada tahun 2013 sampai 2021 terdapat jalur penghentian darurat. Sedangkan pada tahun 2022 dan 2025 jalur penghentian darurat ditiadakan dan ditutup menggunakan median beton.

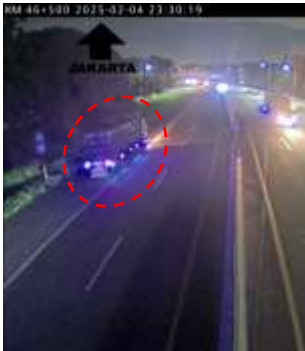
<ul style="list-style-type: none"> • Truk <i>flat deck</i> berjalan di bahu jalan. • Lampu hazard truk <i>flat deck</i> menyala.
3	KM 46+000

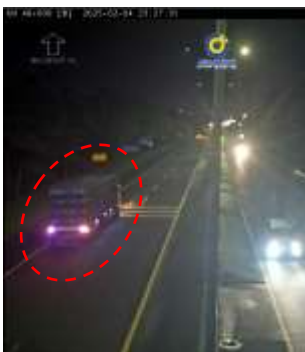
<ul style="list-style-type: none"> • Truk <i>flat deck</i> berjalan di lajur 1. • Lampu hazard truk <i>flat deck</i> menyala.

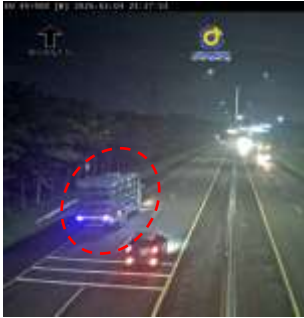
<ul style="list-style-type: none"> • Truk <i>flat deck</i> berjalan di lajur 1. • Lampu hazard truk <i>flat deck</i> menyala.
5	KM 45+000

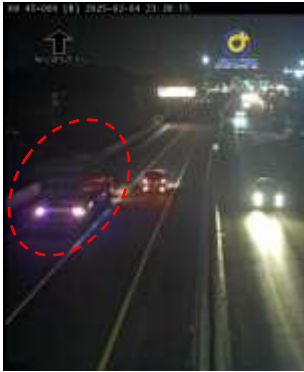
<ul style="list-style-type: none"> • Truk <i>flat deck</i> berjalan di lajur 1. • Lampu hazard truk <i>flat deck</i> menyala.
6	KM 44+900

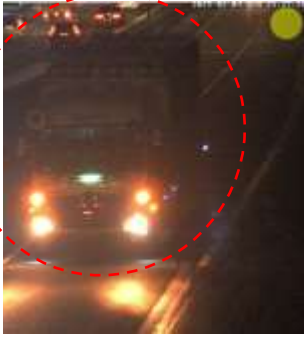
<ul style="list-style-type: none"> • Truk <i>flat deck</i> berjalan di lajur 1. • Lampu hazard truk <i>flat deck</i> menyala. • Lampu utama menyala
6	KM 44+500

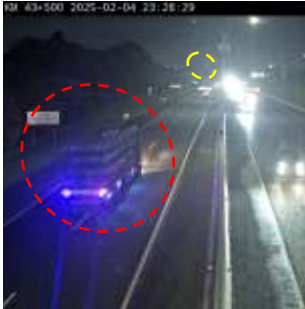
<ul style="list-style-type: none"> • Truk <i>flat deck</i> berjalan di antara lajur 1 dan 2 • Truk menyalip kendaraan lain • Lampu hazard menyala • Tampak kendaraan lain menyalakan hazard karena ada perbaikan jalan (lingkaran kuning)

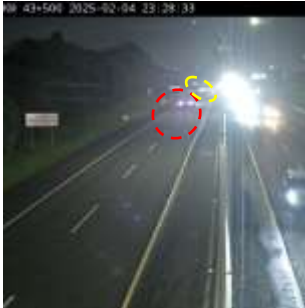
<ul style="list-style-type: none"> • Truk <i>flat deck</i> berpindah ke lajur 1 dan kembali berpindah ke lajur 2 • Terlihat ada lampu penerangan petunjuk penyempitan lajur (lingkaran kuning)
8	KM 43+000

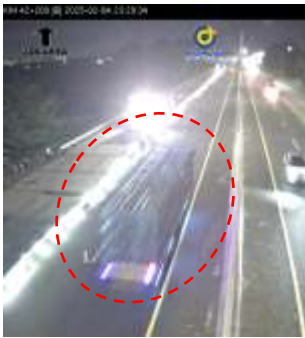
<ul style="list-style-type: none"> • Terdapat pekerjaan konstruksi pelebaran lajur di lajur sebelah kiri • Lajur yang dibuka hanya 1 lajur yang paling kanan • Truk <i>flat deck</i> melaju di lajur paling kanan. • Tidak terdapat antrian di depan truk <i>flat deck</i>

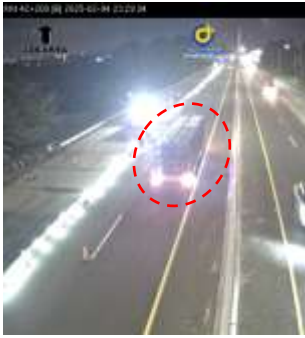
<ul style="list-style-type: none"> • Lampu <i>hazard</i> menyala
10	KM 41+500

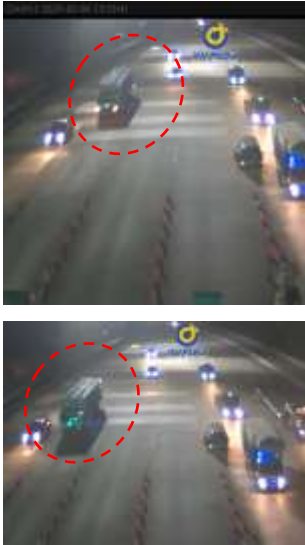
No	Posisi CCTV	Tampilan CCTV	Keterangan
11	GT Ciawi 2

<ul style="list-style-type: none"> • Truk <i>flat deck</i> melaju di lajur gardu 5 • Lampu utama truk <i>flat deck</i> dalam keadaan tidak menyala. • Lampu rotari dalam keadaan tidak menyala. • Lampu hazard truk <i>flat deck</i> menyala.

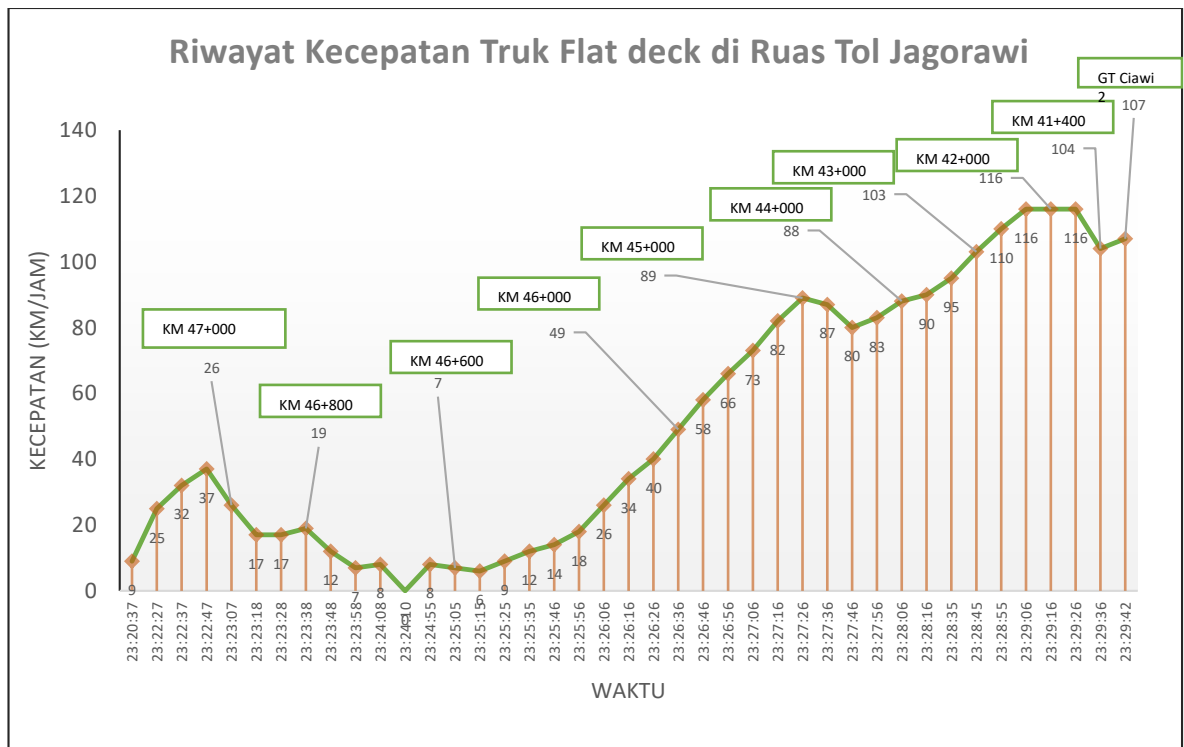
Gambar 36. Grafik riwayat kecepatan truk flat deck di ruas tol Jagorawi

Berdasarkan informasi dari GPS dan dikombinasikan dengan informasi titik lokasi dari Google Earth Pro didapatkan riwayat kecepatan truk *flat deck* saat mulai masuk ruas tol jagorawi KM 47+000 sampai dengan lokasi kecelakaan di Gerbang Tol Ciawi 2 sebagaimana Gambar 35.

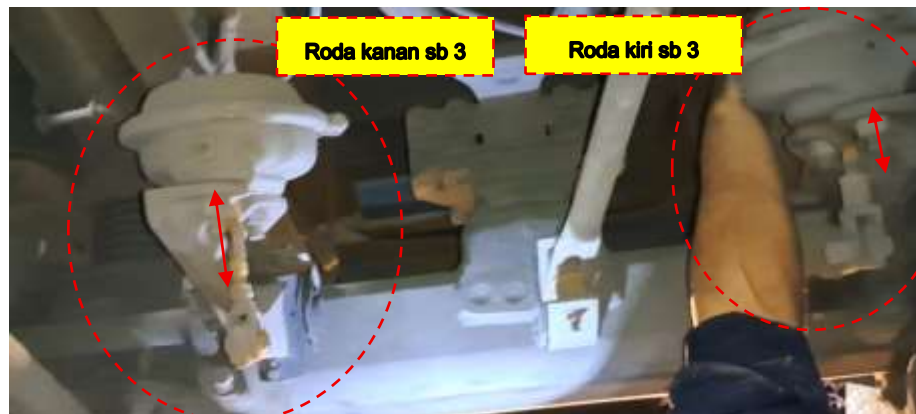
Gambar 42. Kondisi langkah pushrod roda sumbu 3 dan hasil pengujian di roller brake tester

REM UTAMA				YA	TDK
RODA KANAN		RODA KIRI			
S1	1499 kg	S1	1498 kg	✓	
S2	1432 kg	S2	1428 kg		
S3	1102 kg	S3	1109 kg

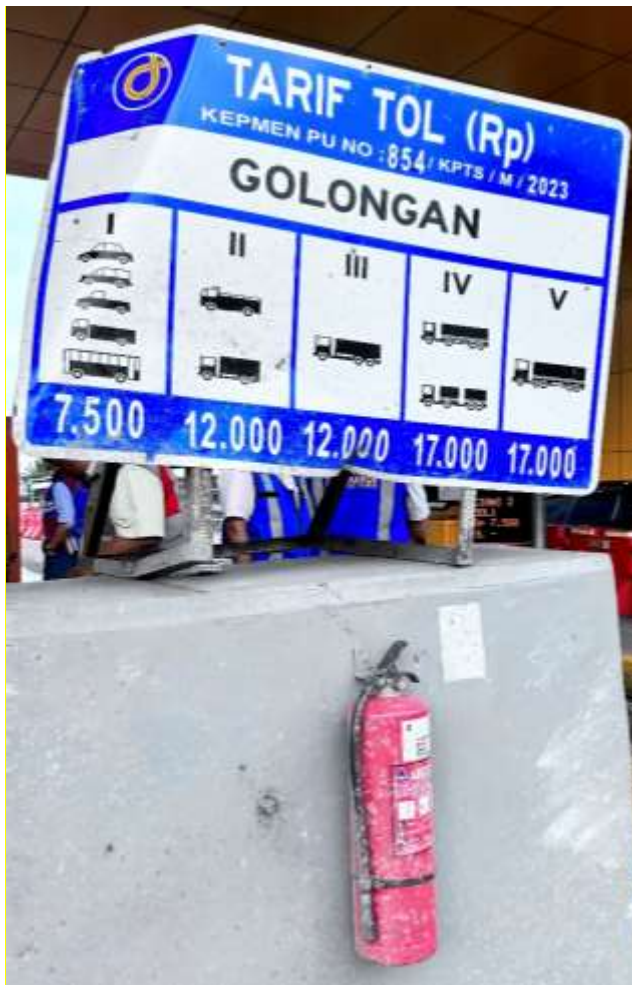
Gambar 43. Kondisi APAR yang berada pada setiap gerbang tol

Kendaraan operasional pada PT Jasa Marga selaku operator jalan tol jagorawi di semua kendaraan *mobile customer service*, kendaraan ambulans, kendaraan *rescue*, kendaraan *rescue truck* multi guna, kendaraan *Flatbed With Crane* sudah dilengkapi dengan APAR 6 kg di semua unit operasional. Setiap lajur pada gerbang jalan tol sudah tersedia APAR 6 kg dengan kondisi masih belum digunakan dan kondisi tidak kadaluarsa.

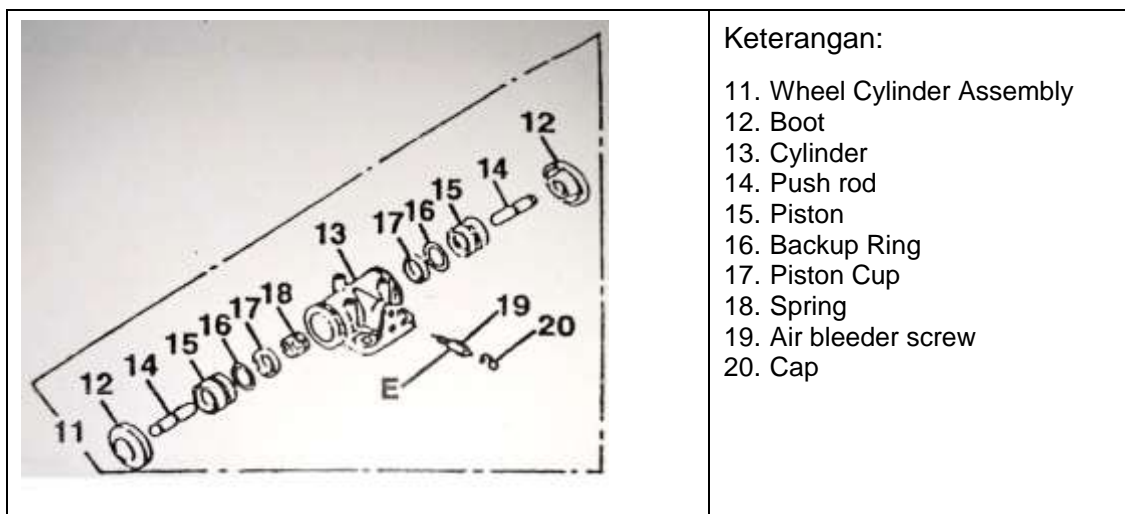
Gambar 45. Rincian komponen silinder roda (*wheel cylinder*) [1]

Berdasarkan informasi faktual yang didapatkan saat proses investigasi sebagaimana di tampilkan pada bagian I.10.1, ditemukan adanya rembesan minyak rem pada silinder roda (*wheel cylinder*) pada roda kanan sumbu 2 dan kebocoran dengan minyak rem (*brake fluid*) dengan jumlah yang banyak pada roda kanan sumbu 3.

Sebelum kejadian kecelakaan baik roda kanan sumbu 2 maupun roda kanan sumbu 3 kemungkinan besar sudah mengalami rembesan. Hal ini diperkuat dengan pengakuan pengemudi saat sesi wawancara, dalam 1 bulan terakhir informasi dari pengemudi menambahkan sekitar 4 kali minyak rem. Kondisi diatas kemungkinan besar terjadi karena adanya keausan pada komponen silinder roda (*wheel cylinder*) sebagaimana dapat dilihat pada Gambar 45 akan tetapi hal ini masih belum secara signifikan mempengaruhi gaya pengereman dan sistem pengereman truk *flat deck* masih berfungsi melakukan pengereman.

Kondisi di atas menjadi katastropik seiring bertambahnya keausan pada kampas rem (*brake lining*) dan keausan pada permukaan tromol (*brake drum*) yang melebihi batas dari standar pabrik (lihat bagian I.10.1) pada roda kanan sumbu 3 yang berpengaruh terhadap bertambahnya langkah piston dalam silinder roda (*wheel cylinder*) dan pada saat kejadian langkah piston pada *wheel cylinder* kemungkinan besar melewati batas maksimum langkahnya. Kondisi ini menyebabkan kebocoran *brake fluida* pada silinder roda (*wheel cylinder*) dalam jumlah yang banyak dan dalam waktu singkat pada roda kanan sumbu 3.
