**KOMITE NASIONAL KESELAMATAN TRANSPORTASI  
REPUBLIK INDONESIA**

## **LAPORAN AKHIR**

**KNKT.25.09.07.01**

**MOBIL BUS WISATA P 7221 UG**

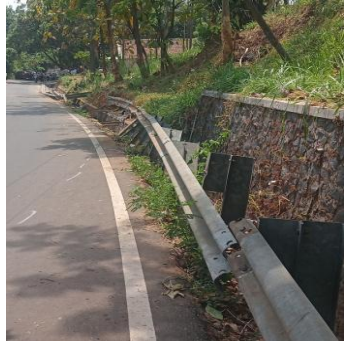
| Alat Pengaman Pengguna Jalan | <i>Guardrail</i> | |

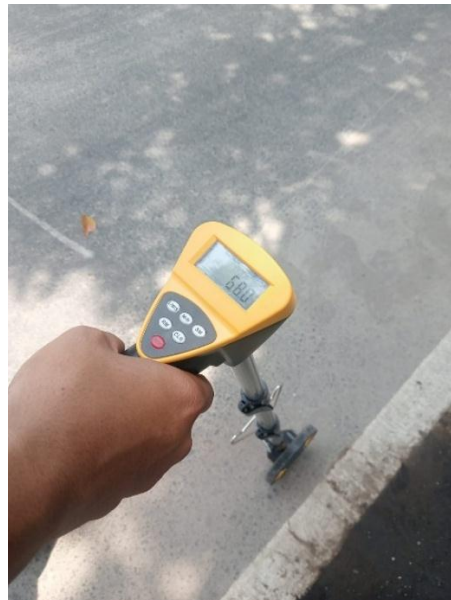
*Gambar 17. Jarak antara titik bus membentur guardrail hingga titik bus terhenti (dalam meter)*

- Menurut hasil pengukuran, jarak antara titik mula-mula mobil bus membentur guardrail dengan titik bus terhenti setelah menabrak jembatan dan motor adalah kurang lebih sejauh 68 meter.
- Tidak ditemukan scratchmarks maupun skidmarks pada permukaan jalan di sekitar lokasi kecelakaan.
