LAPORAN INVESTIGASI KECELAKAAN KAPAL LAUT

MELEDAKNYA MT. MAULANA

TIKUNGAN TELEPUNG, SUNGAI SIAK, RIAU

25 APRIL 2007

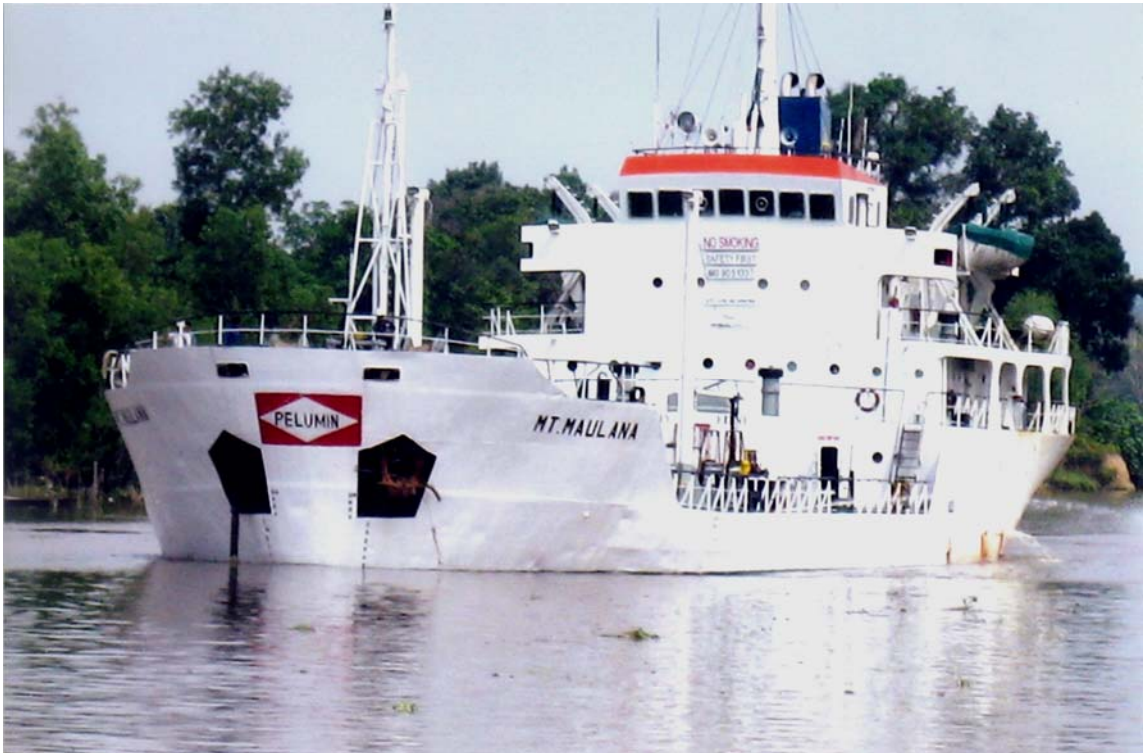
Gambar I-1 MT. Maulana sebelum meledak

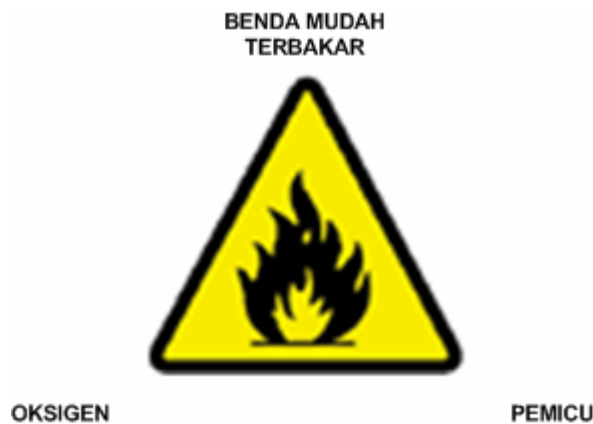
Gambar III-1 Segitiga kebakaran

Untuk menyebabkan terjadinya suatu ledakan secara diperlukan tiga faktor utama. Adanya benda mudah terbakar, Suplai Oksigen, dan pemicu ledakan. Pada kasus meledaknya MT. Maulana ini, benda mudah terbakar yang tersedia adalah akumulasi uap jenuh yang berasal dari pemuatan muatan, kemudian terperangkap dalam pipa hawa. Supply oksigen tersedia bebas, karena posisi pipa hawa berada di geladak cuaca
