KNKT – 08 – 04 – 04 - 03

**LAPORAN INVESTIGASI KECELAKAAN LAUT
TENGSELAMNYA KM. SAMUDERA MAKMUR JAYA**

**PERAIRAN SEKITAR BUOY 14 PELABUHAN TANJUNG PERAK,
SURABAYA**

17 MEI 2008

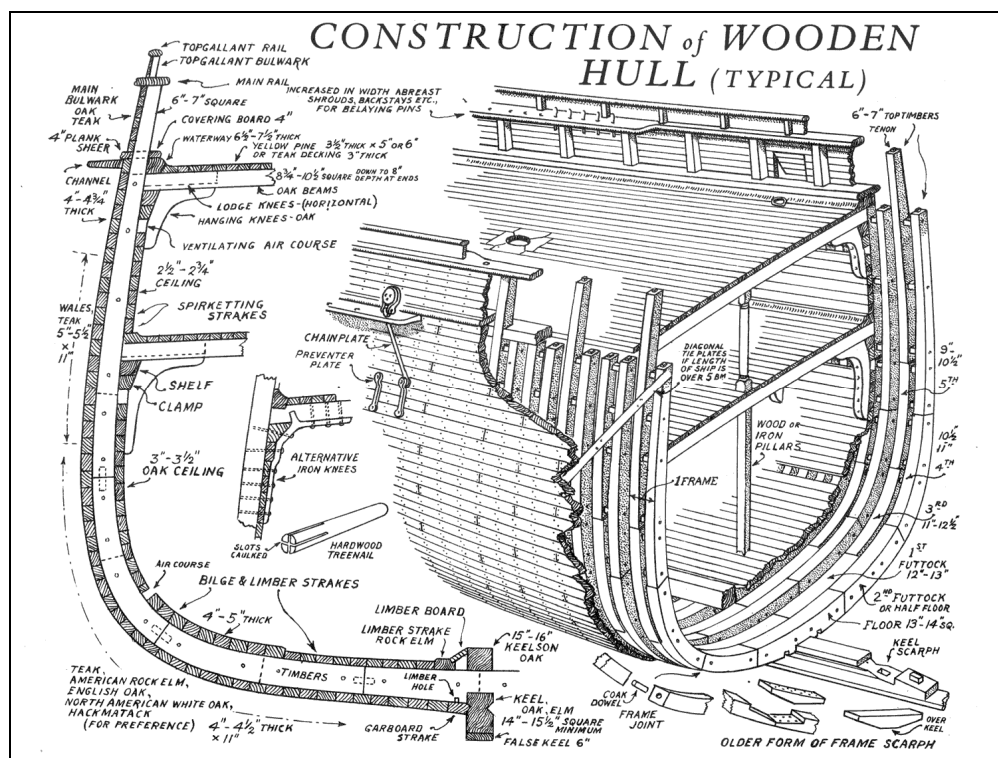
Gambar II-1 Tipikal Konstruksi Lambung Kapal Kayu

Lambung kapal kayu terdiri dari bilah-bilah kayu yang tersusun mengikuti lengkungan kapal yang dibentuk oleh gading kapal. Sistem pemasangan bilah kayu pada bagian lengkung lambung yang tajam (pada bagian haluan dan buritan) adalah dengan metode pemanasan. Hal ini dimaksudkan untuk dapat mempermudah pemasangan bilah tersebut. Selanjutnya bilah kayu dipaku pada gading-gading kapal yang dilaluinya.

Untuk mendapatkan kedekatan pada lambung, dilakukan pemasangan "pakal" yang dapat berupa sabut kelapa, serat ijuk, atau bahan lainnya pada sela-sela bilah lambung dan kemudian ditutup dengan dempul.
