**FINAL**  
**KNKT-09-11-04-03**

# KOMITE NASIONAL KESELAMATAN TRANSPORTASI

**Investigasi Kecelakaan Kapal Laut**

**Tenggelamnya *KM. Dumai Express 10*  
Di Perairan Pulau Iyu Kecil,  
Tanjung Balai Karimun, Kepulauan Riau  
22 November 2009**

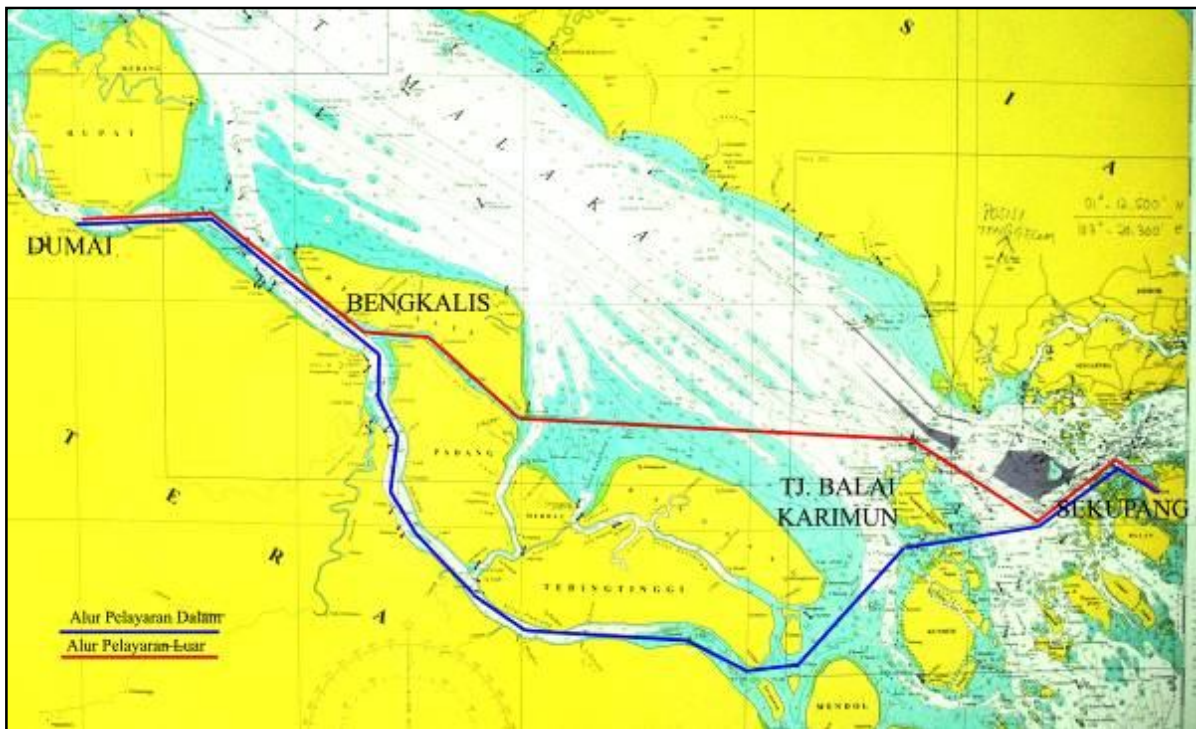
**Gambar I-5 Rute pelayaran kapal cepat Batam - Dumai**

Dalam operasinya, rute pelayaran kapal cepat dari Batam ke Dumai dapat dilalui dengan jalur '**pelayaran dalam**' dan **jalur pelayaran luar**'. Jalur pelayaran dalam meliputi Sekupang - Tanjung Balai Karimun - Selat Panjang - Bengkalis dan Dumai (Garis biru Gambar I-5). Sedangkan rute pelayaran luar kapal beroperasi dari Sekupang - Bengkalis - Dumai (Garis merah Gambar I-5)

Pada saat kejadian kecelakaan, *KM. Dumai Express 10* melalui rute pelayaran Sekupang - Bengkalis - Dumai, dengan rencana pelayaran sebagaimana terlihat pada Gambar I-5 (Garis Merah). Rute pelayaran ini ditempuh dalam waktu kurang lebih 8 jam perjalanan.

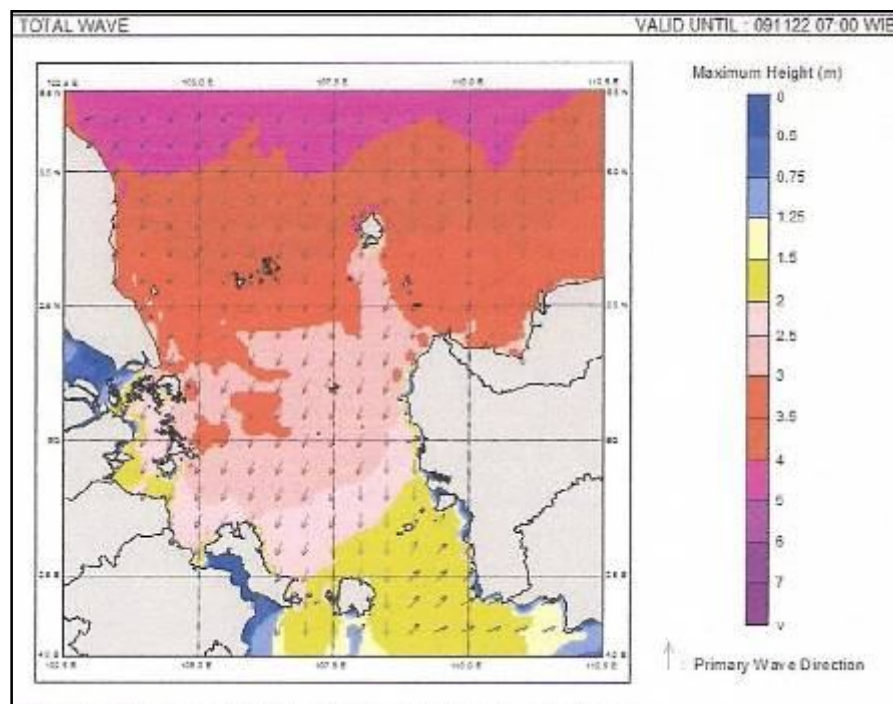
**Gambar I-6 Data Kondisi Gelombang di Perairan Kepulauan Riau pada tanggal 22 November 2009 (Sumber: Stasiun Meteorologi Hang Nadim Otorita Batam)**

Di sekitar lokasi kejadian (perairan Pulau Iyu Kecil) pada tanggal 22 November 2009 angin permukaan berhembus dengan kecepatan berkisar sampai dengan 22 *knots* dari arah Barat-Barat-Laut. Tinggi gelombang berkisar antara 2.0 - 3.5 meter.

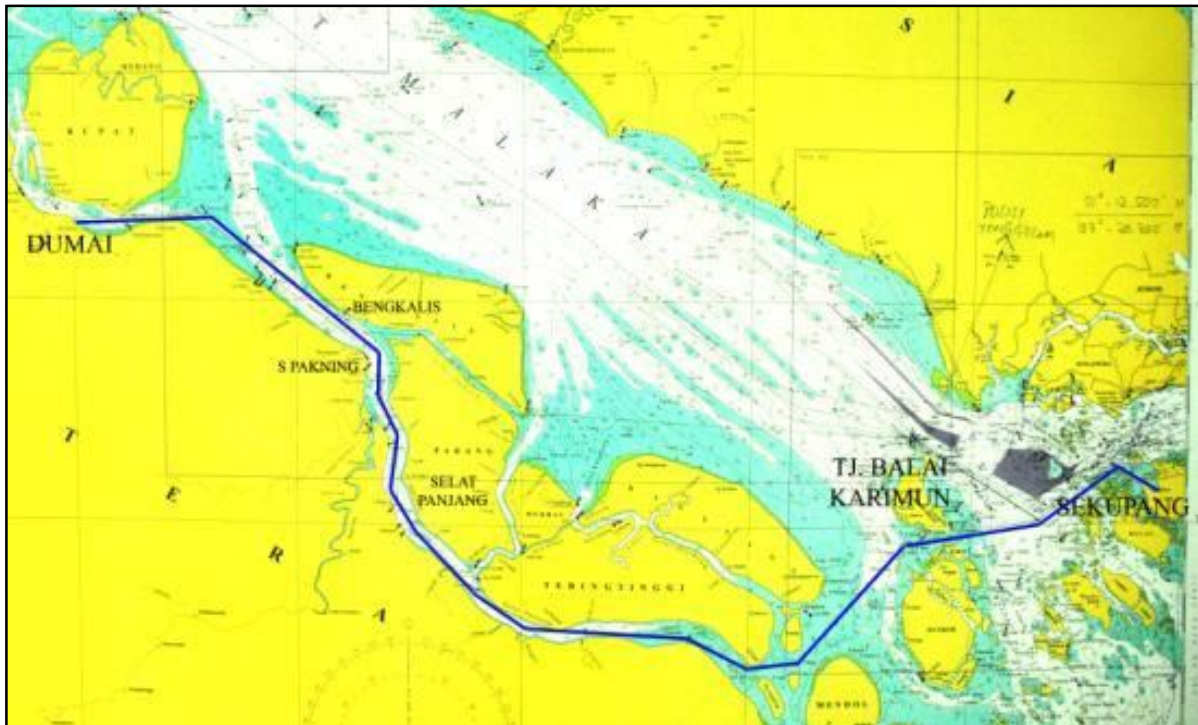
**Gambar II-7 Pola trayek berdasarkan Surat Dir.Lalu lintas dan Angkutan Laut**

Surat Direktur Lalu Lintas dan Angkutan Laut Ditjen Hubla no. AT.550/35/3/318/09 tertanggal 08 September 2009 mencatat *KM. Dumai Express 10* sebagai salah satu potensi armada dalam trayek liner dengan susunan trayek seperti yang terlihat pada gambar berikut (Gambar II-7). Dibandingkan dengan rute yang diambil pada saat kejadian, trayek yang diberikan lebih lama 1.5 - 2 jam.

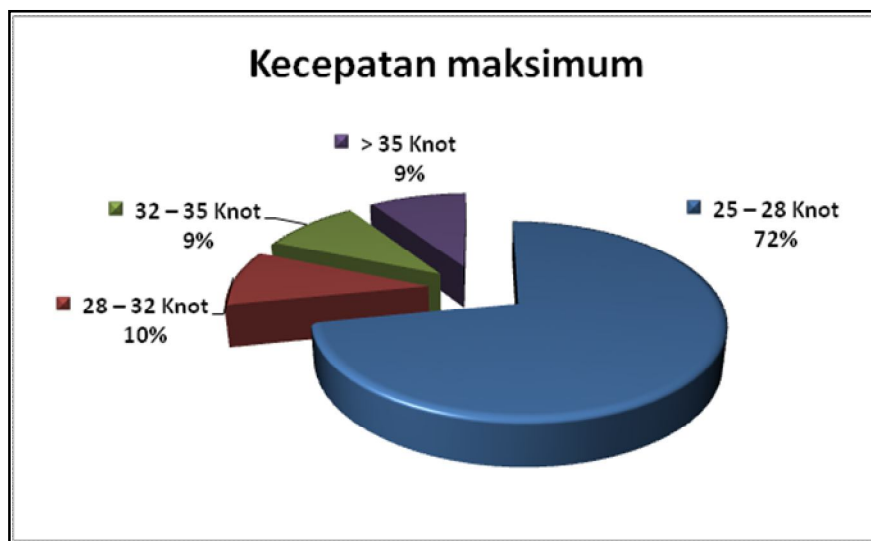
**Gambar II-8** Prosentase responden survey dengan operasi kecepatan kapal maksimum yang pernah dicapai

Dari hasil survey terhadap awak kapal-kapal ferry penumpang yang beroperasi di wilayah Kepulauan Riau, kapal dioperasikan dengan kecepatan rata-rata 25 knot. Dari jumlah responden yang memberikan pernyataan, sebanyak 72 % pernah mengoperasikan kapalnya hingga kecepatan 25-28 knot. Bahkan ada yang mencapai lebih dari 35 knot. Sedangkan *KM. Dumai Express 10* beroperasi dengan kecepatan rata-rata 26 knot.

Berdasarkan rumusan di atas, *KM. Dumai Express 10* dikategorikan sebagai Kapal Penumpang berkecepatan tinggi. KM.No. 29 tahun 1999 menyebutkan bahwa bagi kapal-kapal yang telah melayani rute dalam negeri diberikan masa waktu 5 tahun untuk memenuhi ketentuan yang ada di HSC code. Dengan demikian seharusnya *KM. Dumai Express 10* pada saat kejadian sudah memenuhi ketentuan HSC code.
