KNKT-11-01-01-03

Investigasi Kecelakaan Kapal Laut

**Terbakarnya *KMP. Laut Teduh-2*
Di Perairan Sekitar Pulau Tempurung
Selat Sunda, Banten
28 Januari 2011**

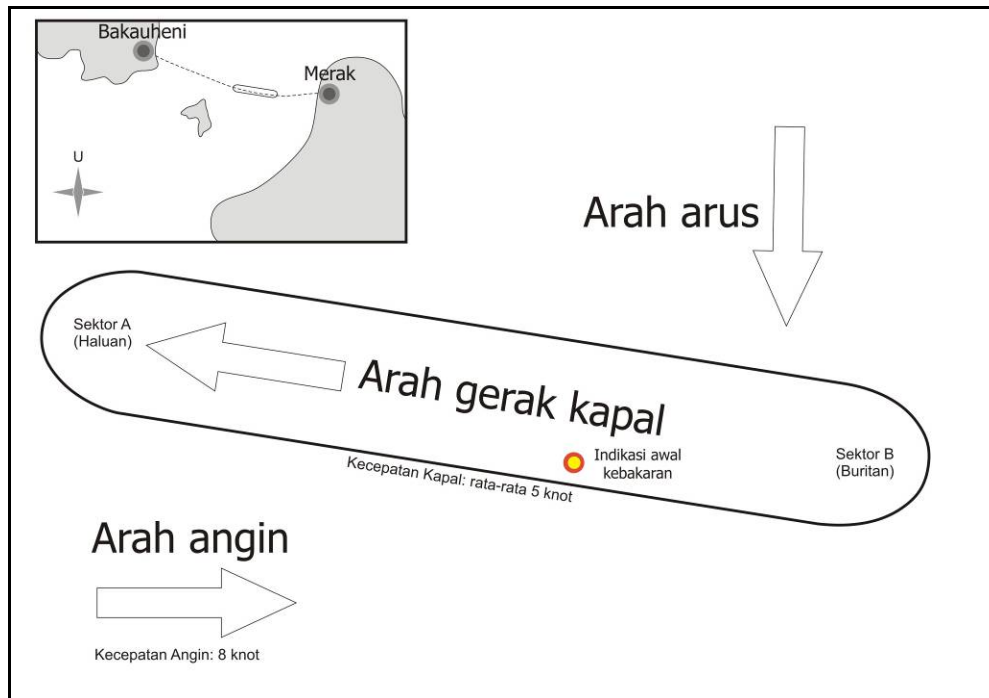
Gambar III-5: Arah kapal dan arah angin pada saat kebakaran terjadi

Dari keterangan saksi dan hasil investigasi di lapangan, Awak Kapal berupaya memadamkan kebakaran yang terjadi di bengkel, namun tidak berhasil. Kebakaran yang terjadi di ruang bengkel tersebut menimbulkan ledakan dan mengakibatkan kerusakan konstruksi ruang bengkel. Ledakan itu juga menyebabkan kendaraan di sekitar bengkel ikut terbakar. Kebakaran juga menyambar mesin generator di *Upper car deck* yang sedang beroperasi dan akhirnya menyebabkan kapal *blackout*.

Tepat di atas bus yang terbakar atau di bawah lantai *Upper car deck* terdapat instalasi pipa bahan bakar dari tangki bahan bakar harian yang berada di *Upper car deck* sisi buritan menuju mesin-mesin generator. Sambungan dari *flange* pipa-pipa bahan bakar tersebut berada tepat di atas bus yang terbakar. Saat terpapar panas api kebakaran dari bus, kondisi sambungan tersebut akan mengalami kerusakan dan menyebabkan kebocoran bahan bakar dari instalasi bahan bakar tersebut. Kondisi ini membuat kebakaran di *Lower car deck* semakin cepat menyebar.

Kebakaran selanjutnya menjalar ke bangunan atas kapal yaitu ruang akomodasi Awak Kapal dan penumpang hingga ke anjungan. Namun kondisi kerusakan di geladak ketiga dan keempat pada haluan sebelah kanan tidak terlalu parah. Terdapat sebuah Musholla yang tidak terbakar api di geladak keempat, juga dengan geladak ketiga di mana terdapat akomodasi penumpang yang berada di bagian luar juga tidak terbakar seluruhnya (Gambar II-6), kondisi ini digunakan penumpang sebagai lokasi untuk melompat saat meninggalkan kapal, hal ini berdasarkan keterangan saksi-saksi dan kondisi di lapangan saat investigasi dilakukan. Kondisi tersebut disebabkan arah angin yang mengarah ke Timur pada saat kebakaran, adanya angin yang mengarah ke Timur atau dari arah haluan kapal menghambat penjalaran api dan asap ke arah haluan di mana banyak penumpang meninggalkan kapal dari sisi haluan kanan tersebut.
