KNKT-11-02-02-03

Investigasi Kecelakaan Kapal Laut

**Kebakaran di Kamar Mesin *KM. Salvia*
Di Perairan Sebelah Timur, Sekitar Pulau Damar,
Kepulauan Seribu,
DKI Jakarta
8 Februari 2011**

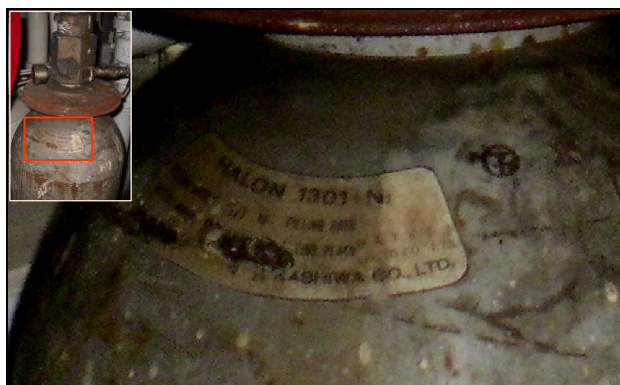
Kamar mesin *KM. Salvia* yang dibagi menjadi dua ruangan yaitu ruang Mesin Induk dan ruang Mesin Bantu dilengkapi instalasi pemadam api tetap dengan media pemadam Halon. Masing-Masing ruangan terpasang 3 botol Halon dengan *nozzle* yang terpasang pada bagian atas botol Halon tersebut. Sistem pemadam Halon ini diaktifkan dari panel kontrol yang ada di geladak kendaraan pada jalur masuk menuju kamar mesin. Panel kontrol tersebut terdiri dari 2 kontrol aktifasi Halon ke ruang Mesin Induk dan ruang Mesin Bantu, Setelah Nakhoda memerintahkan KKM untuk mengaktifkan sistem pemadam Halon, Awak Kapal menutup semua ventilasi ke ruangan Mesin Induk selanjutnya KKM mengaktifkan sistem pemadam Halon ke ruangan Mesin Induk tersebut.

Gambar II-4: Botol Halon di kamar mesin KM. Salvia

Pemadaman kebakaran dengan menggunakan media Halon tersebut mampu memadamkan kebakaran yang terjadi di kamar mesin *KM. Salvia*. Namun demikian, media pemadam Halon memiliki dampak merugikan terhadap lingkungan karena media ini dapat merusak lapisan Ozon dan berpotensi tinggi dalam proses terjadinya pemanasan bumi. Dalam Peraturan Menteri Negara Lingkungan Hidup Nomor 35 tahun 2009 tentang Pengelolaan Halon menyebutkan bahwa Halon sebagai salah satu bahan kimia yang dapat merusak lapisan Ozon telah dilarang impornya sejak tahun 1998. Penggunaan Halon masih diperbolehkan untuk kegiatan pemadaman kebakaran, namun penggunaan media Halon untuk pemadaman kebakaran harus dikelola dan diawasi untuk mencegah kerusakan lapisan ozon.
